东莞莞城万御安防科技服务有限公司 “6·2”一般高处坠落事故调查报告

东莞市政府事故调查组

2025 年 7 月

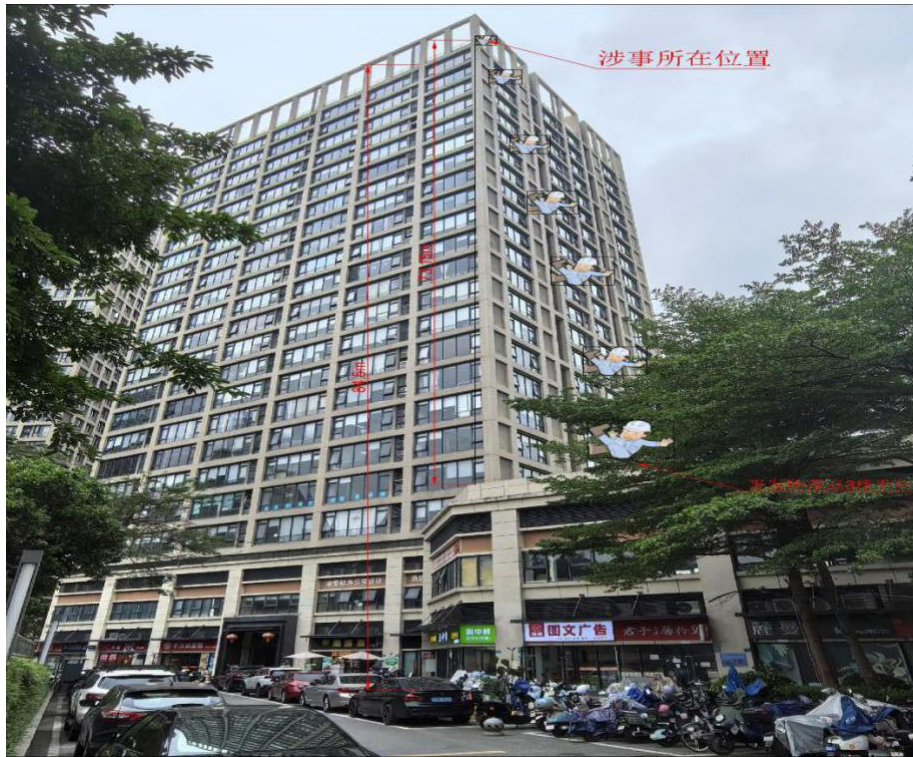
图2 涉事2栋楼图

经现场勘查，事发地位于东莞市莞城街道万科中心 2 栋楼顶，该楼层为 22 层，高度为 84.5m。事发坠落点位于 2 栋 3 楼

平台，坠落高度（到3楼平台）73.15m。

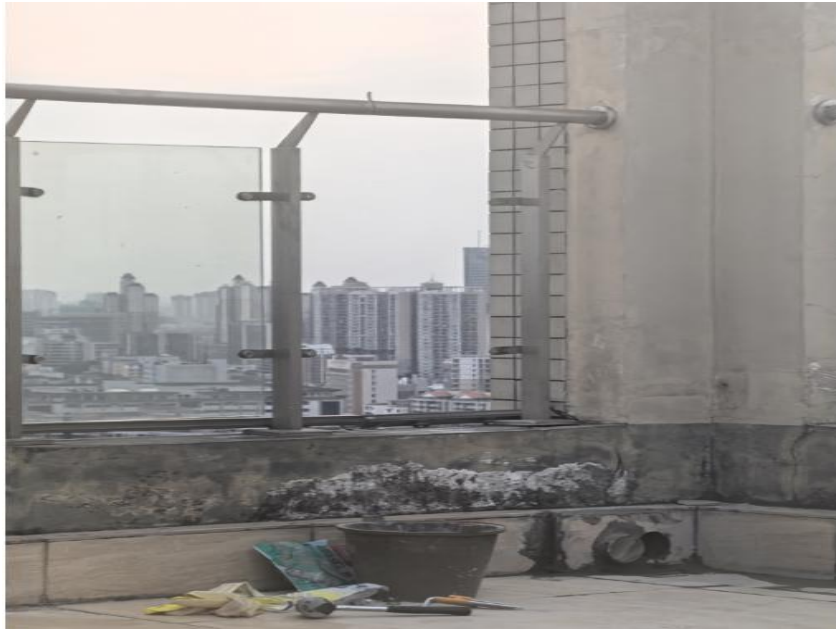
图 3 作业现场图片

2栋楼顶四周设置有防护栏杆，在楼顶屋面的西边角的防护栏杆的北侧防护玻璃已缺失，该防护栏高1.65m，宽度为1.55m，在防护栏的中间设置有1根立柱，设置有两块防护玻璃（其中一块已经掉落到三楼平台），防护玻璃高0.94m，宽0.57m，防护栏杆前面有存放在现场的作业工具，有1个小皮桶，桶的旁边有1把锤子、粉刷工具以及手套。楼顶现场设置有监控，但拍不到涉事所在楼顶边缘位置。涉事楼顶现场坠落点未见安全防护措施，涉事坠落位置立柱与立柱间距为1.55m，不锈钢扶手距地面高度为1.65m，具体平面布置详见下图。

因事故现场无监控，现场无目击证人，经过对事故现场仔细勘测核查、查看事发现场的有关现状和痕迹、调查询问事故有关人员，推断造成该事故的直接原因为：黄会群安全意识淡薄，违规操作^[9]，在未穿戴防坠装备^[10]的情况下，单独到2栋楼顶拆除楼顶护栏玻璃，因重心不稳随玻璃一同坠落，导致事故发生。

万御公司要严格遵守有关法律法规，落实高处作业“五个必须”的要求，严格实施作业票制度，对高处作业人员开展安全生产教育和培训，高处作业人员必须经过安全培训合格，按规定取得高处作业特种作业操作证后，方可上岗作业，确保高

处作业人员做好个人防护，作业现场安排专人监护，采取技术、管理措施，及时发现并消除事故隐患。万物东莞分公司要加强服务外包管理，对承包单位的安全生产工作统一协调、管理，并对作业现场定期进行安全检查。
