东莞莞城内涝整治三期工程（新开河系统）南侧分流工程八达路路段“7·15”
一般坍塌事故调查报告

东莞市政府事故调查组

2025年7月

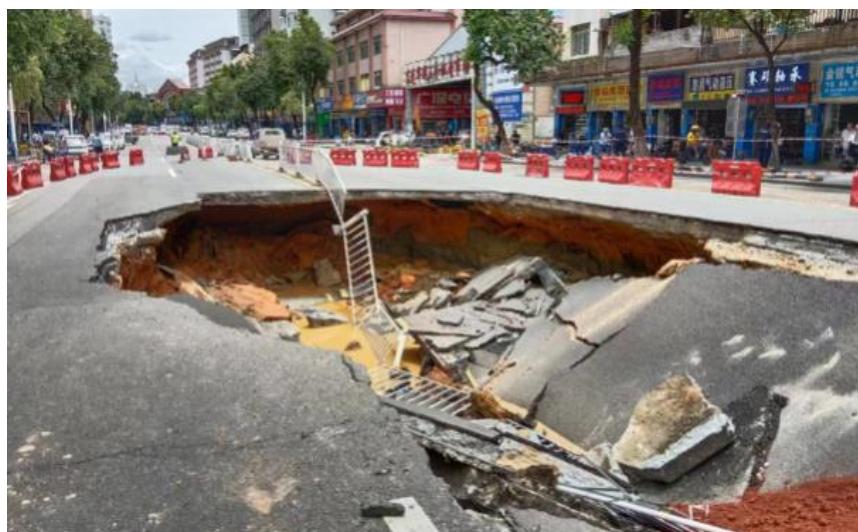
图3 事故现场

南侧分流工程正在八达路进行顶管施工。9时4分，施工单位安全员李鹏飞和监理员孙海山在例行道路巡查时，发现八达路YCK1+340段路面出现轻微裂缝。9时32分，施工单位完成YCK1+280~380段道路中间两个车道的临时围蔽，安排工人疏导交通，并派人值守现场观察裂缝发展情况，观察期间路面无明显沉降。11时04分，围蔽范围内的YCK1+330~353段路面突然发生坍塌，形成长约23m、宽约7m、最深处达3.5m的坑洞。

顶管作业在穿越花岗岩残积土层（灰黄色砂质粘性土）时剪切扰动前方、上方原状砂土层，出泥（浆）量异常，作业人员未采取有效措施平衡顶管泥水压力，冒险蛮干，导致出泥（浆）量剧增，泥水压力严重失衡，砂土流失严重，形成空洞，最终导致路面坍塌。

13时50分，市城建局召集其他参建单位在项目部召开会议，对事故原因进行分析，确定了坍塌区域的初步抢险修复方案（先清理坍塌区的沥青块及混凝土块，再分层回填5%水泥稳定碎石

至原始路面标高），并要求施工单位立即按照方案进行修复。

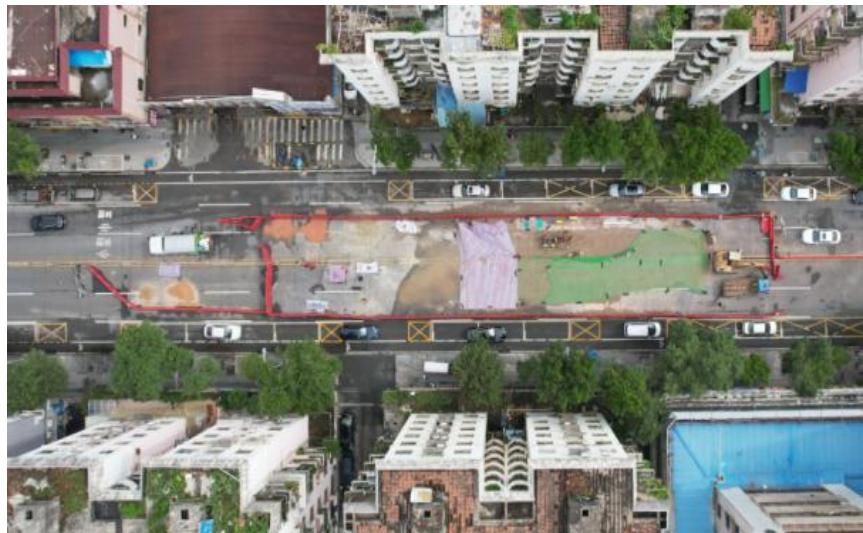
图4 事故现场回填

7月16日3时许，施工单位按照修复方案分层回填压实至原有路面高程。经持续观测，坍塌区域外侧车道具备安全通行条件，8时许开放通行。

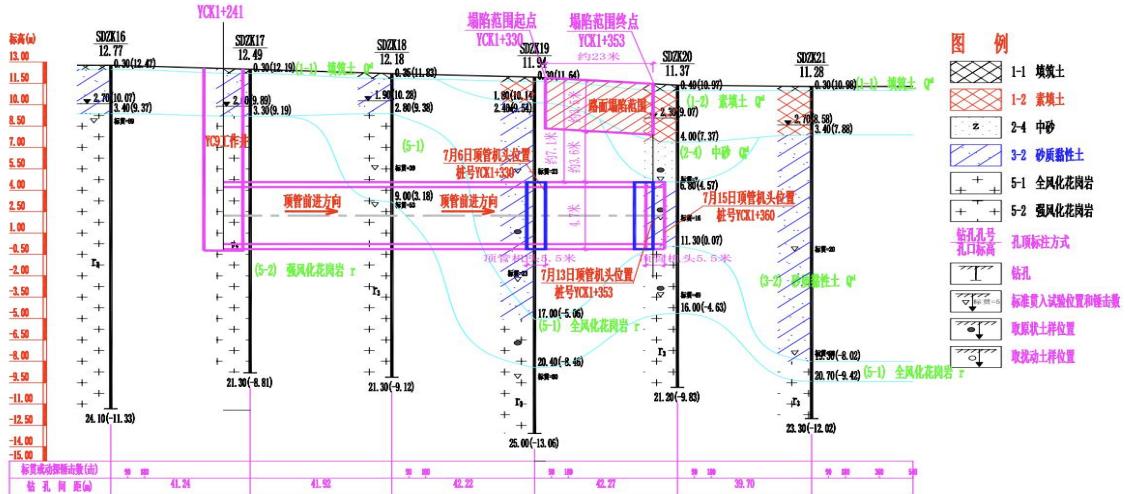
图 5 塌陷位置地勘报告钻孔剖面示意图

1. 地质不良。原勘察报告钻孔 (SDZ20, YCK1+369) 显示地下存在一处厚 2.8m 的中砂层透镜体, 事故发生后的补充勘察孔 (TXZK03, YCK1+381) 显示存在另外一处中砂层透镜体, 层位均位于顶管正上方。顶管段处于灰黄色砂质粘性土, 盾体上方分布有中砂层透镜体 (不良地质体), 施工不当易引起沉陷、坍塌事故。

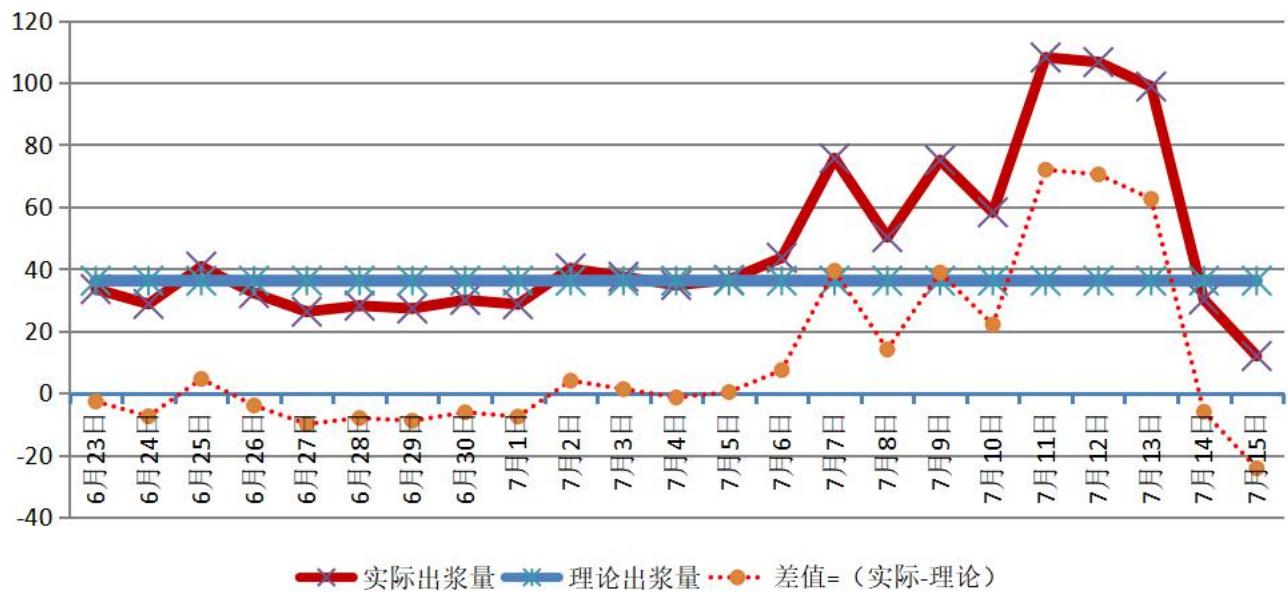
图8 实际与理论出浆量对比统计曲线图

2. 冒险作业。7月7日，距离八达路YC9井（始发井）90.3m处(YCK1+335)顶管施工出泥(浆)量异常(从7月6日的 $43.56\text{m}^3/\text{m}$ 增至 $75.56\text{m}^3/\text{m}$)，顶管机操作人员未予以重视^[16]。7月11日至12日，距离YC9井101.8m处(YCK1+346)顶管机出泥(浆)量出现明显异常(从 $58.21\text{m}^3/\text{m}$ 剧增至 $108.11\text{m}^3/\text{m}$ ，为理论计算值的2.99倍)，此时顶管前进线路土体已形成上覆层空腔，施工单位虽进行了分析，但未采取有效措施(如降低顶进速度、提高浆液浓度和注浆压力参数等措施)维持泥水平衡，且继续增大顶推力(由原721t增至812t)快速顶进。7月13日(距离YC9井107.35m，桩号YCK1+350)、14日(距离YC9井112.35m，桩号YCK1+355)，顶管机操作人员再次加大顶推力(由812t增大至829t)加速(由 3.05m/d 提高至 5.0m/d ，提高了1.64倍；出泥量从 $58.21\text{m}^3/\text{m}$ 剧增至 $108.11\text{m}^3/\text{m}$)通过灰黄色砂质粘性土层，剪切扰动上覆中砂层，进一步掏空上覆层，致使空洞形成并不断

扩大；7月15日机头到达距离YC9井115.6m(YCK1+360)处，YCK1+330~353段路面产生裂缝，随后发生坍塌。

3.管理混乱。顶管机出泥（浆）量出现明显异常，施工单位粗略分析了原因后，要求顶管机操作人员调整顶进参数，顶管机操作人员随即增大顶推力、加大泥浆浓度、加大推进速度，继续顶进；7月13日、14日顶管机操作人员继续调整顶推力、顶进速度，且未报告现场管理人员；施工单位在此期间（7月7日至7月15日）均未将相关信息报告监理单位、建设单位。
