东莞长安生凡平五金塑胶有限公司 “6·7”一般中毒和窒息事故调查报告

东莞市政府事故调查组

2025 年 12 月

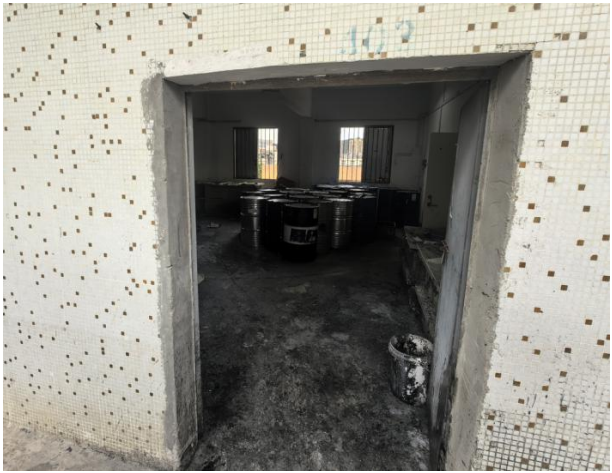
图 1 剥胶车间大门口

- 1.经现场勘查，涉事地点位于生凡平公司剥胶车间（如图 1）。
- 2.生凡平公司剥胶车间内、外均未设置任何标识、标牌，采用内开铁门，车间内存放 21 桶危险化学品（如图 2），包含甲醇、乙醇、二氯甲烷，总计约为 4200kg；剥胶车间内右侧有一门连通不知名房间，房内储存大量甲醇、乙醇、二氯甲烷（如图 4）。剥胶车间及旁边不知名房间储存的危险化学品均未开启，处于密封状态，车间内出现混合有毒气体导致中毒窒息的可能性低。

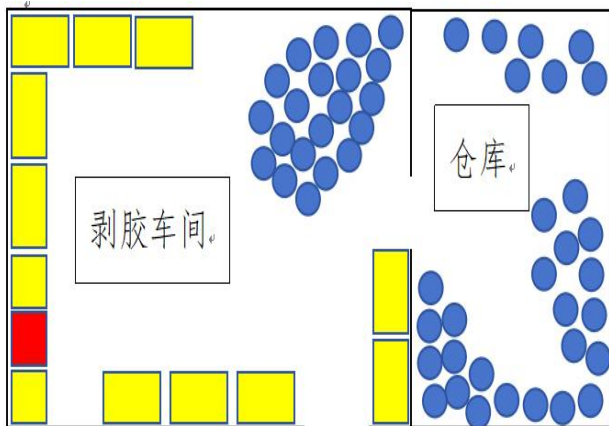
图 3 事故剥胶车间平面示意图

3.事发地点位于剥胶车间内左侧第二个剥胶箱(如图 3、图 5),该剥胶箱未设置盖板及其他防护措施,其规格约为长 1.02m、宽 0.72m、高 0.62m,箱内留存有二氯甲烷溶液。

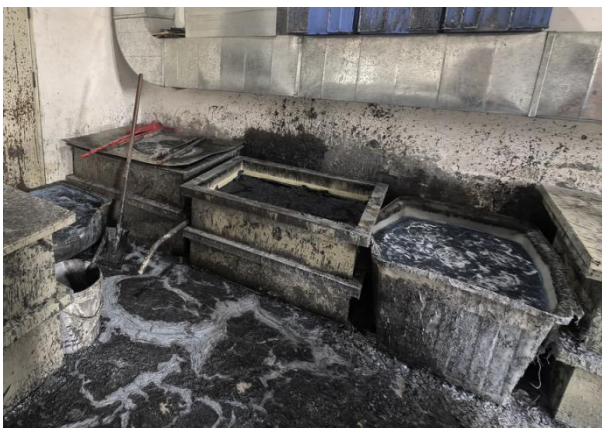
图 5 涉事剥胶箱

生凡平公司剥胶箱未作可靠的安全防护措施，作业人员舒易和在剥胶箱附近进行浸胶、抖胶操作时不慎跌入。

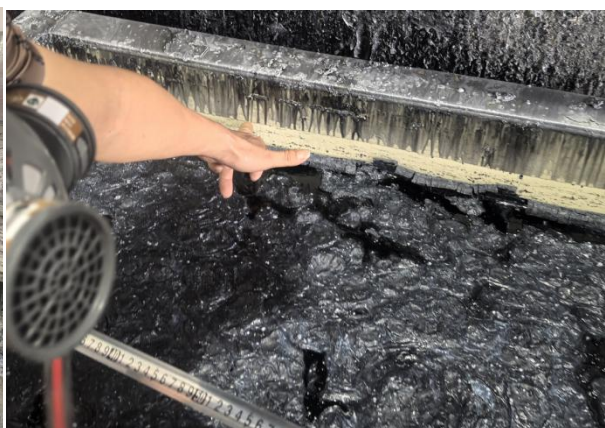
图 6 现场清晰水位线

4.现场墙壁及地面可见喷溅痕迹,且遗留有清晰水位线(如图 6)。

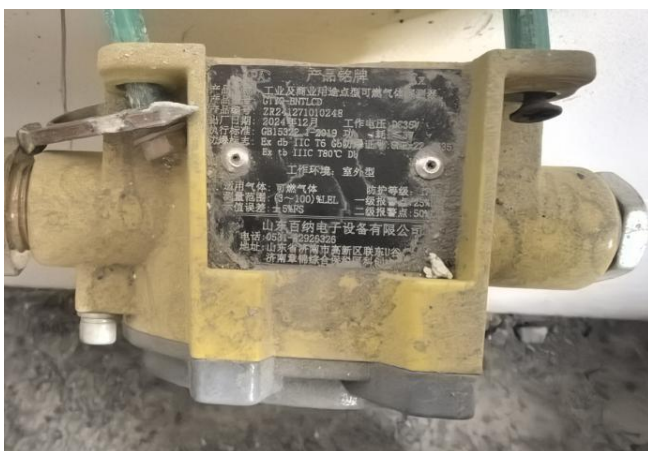
图 7 气体检测仪

5.现场设有气体检测仪，但其适用检测气体为可燃性气体，并非有毒气体检测仪（如图 7）。

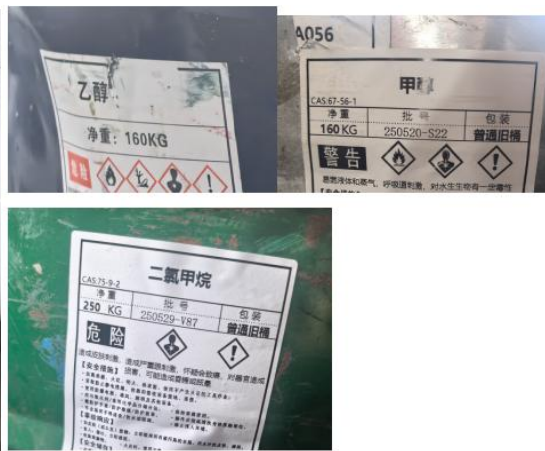
图 8 不知名房间内危化品

6.剥胶车间及相邻不知名房间内，二氯甲烷与甲醇、乙醇混存混放（如图 8）。

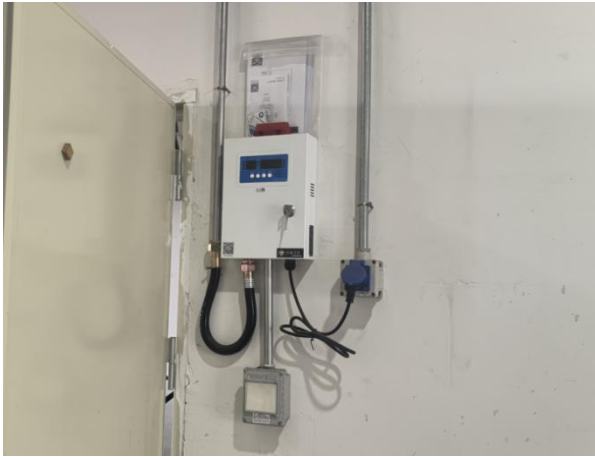
图 9 防爆设备

7.现场部分电气设施设置有防爆措施（如图 9），但排风扇既未采取防爆措施，也未开启，现场仅依赖自然通风（如图 10）。
