东莞万江东江之星商业中心 18 号写字楼“5·29” 一般火灾事故调查报告

东莞市政府调查组

2025 年 12 月

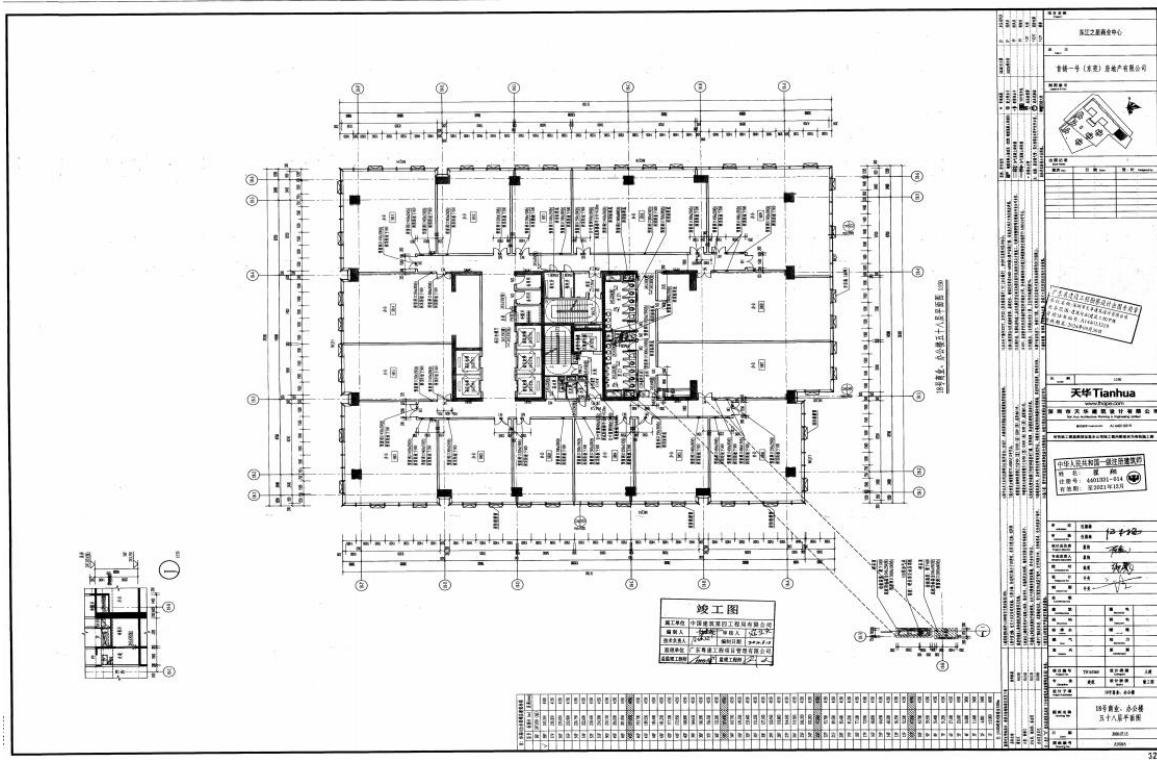
图 1 东江之星商业中心 18 号写字楼 58 层平面图

涉事电缆自 18 号写字楼负 2 层配电房开始敷设，经负 1 层强电井，延伸至 58 层强电井空气开关处，施工采用人手接力向上拉拽的工艺。具体操作流程：在负 1 层至 8 层强电井，每层安排 1 名工人等候，从 8 层强电井桥架内下放绳子至负 1 层，绑定负 1 层 2 根 0.4KV 电缆的 1 个终端，众人同步发力向上拉拽，完成后再次下放绳子至负 1 层，绑定另外 2 根 0.4KV 电缆的 1 个终端，拉至 8 层，依逐层人手接力模式操作，直至将 4

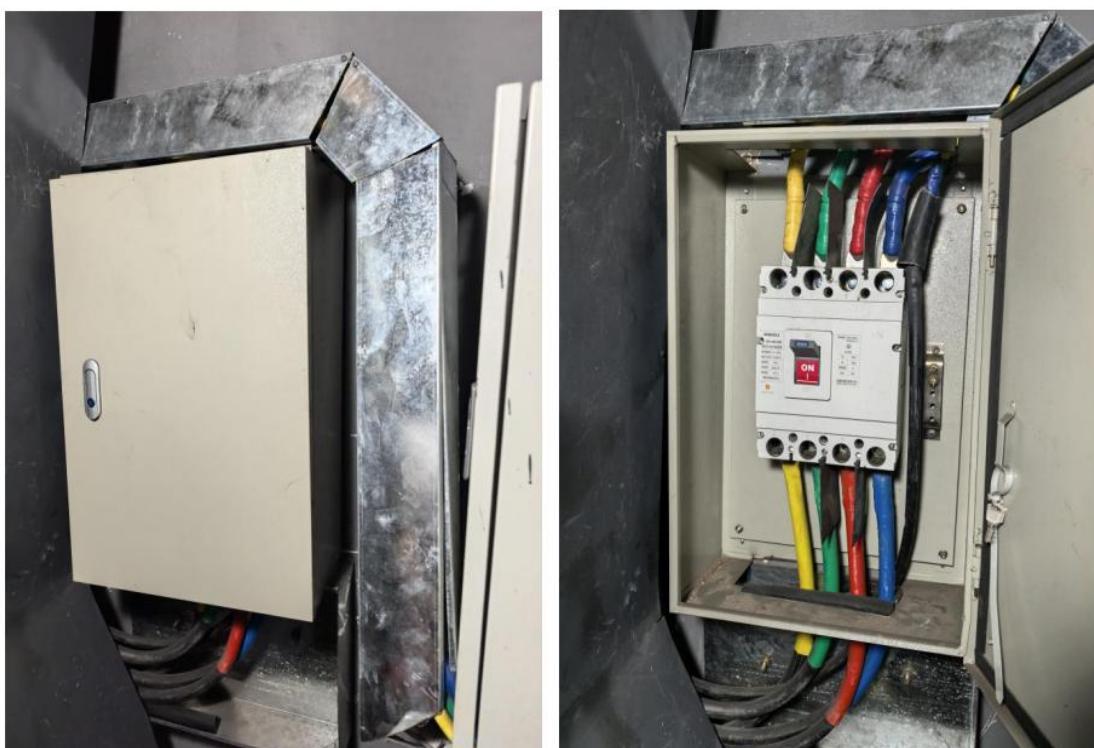
图 2 58 层新增电缆配电箱

根 0.4KV 电缆拉至并接入 58 层强电井配电箱。

上述 4 根 0.4KV 电缆仅供 18 号写字楼 58 层 5803、5804、5805、5806 商品房使用，未配置独立计费电表。58 层其他房间有配置独立计费电表，有电费缴纳记录。
