# 东莞塘厦福慧精密模具有限公司“9·19” 一般触电事故调查报告

东莞市政府事故调查组

2025 年 12 月

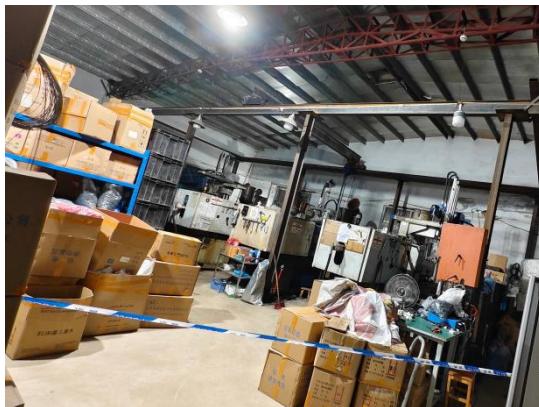
2025年9月20日，事故调查组组织专家对事故现场进行勘察（如图1）。事故发生于2号与3号注塑机间过道，地面留存水渍，上方见一电动葫芦安装在车间的钢梁上，电动葫芦采用环链吊钩延伸（如图2）。

图 1 事故现场已用警戒线围蔽

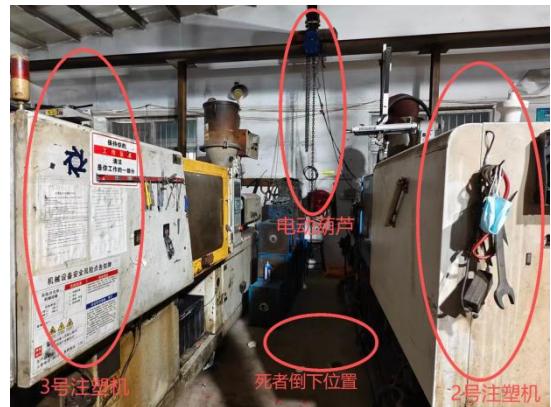
图 2 死者事发时位置示意图

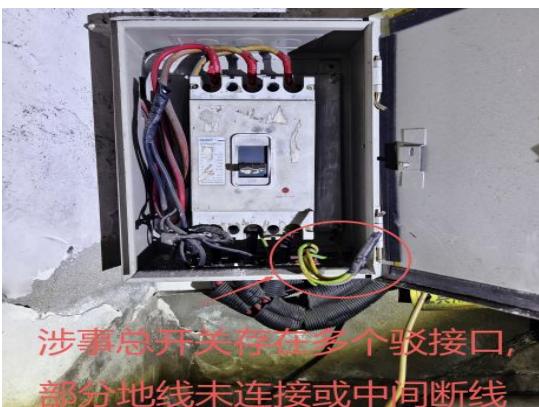
涉事总配电箱接地线未规范接入接地桩（如图3、图4），且电动葫芦<sup>[9]</sup>自身地线脱落，漏电电流无泄放路径（如图5）<sup>[10]</sup>；电动葫芦电源线未接入配电开关的剩余电流保护器（如图6）；电动葫芦控制线多处接头绝缘层破损，内芯导线暴露<sup>[11]</sup>，使用验电笔测量接头处显示电压达127V及114V，且裸露接头与电动葫芦钢丝绳捆扎，形成导电回路，使得铁链、吊钩带电（如图7、图8及图9）。事发区域屋顶漏水，地面绝缘性差<sup>[12]</sup>。作业人员戴湿手套、穿无绝缘拖鞋<sup>[13]</sup>，脚部

图 3 总开关处接线混乱

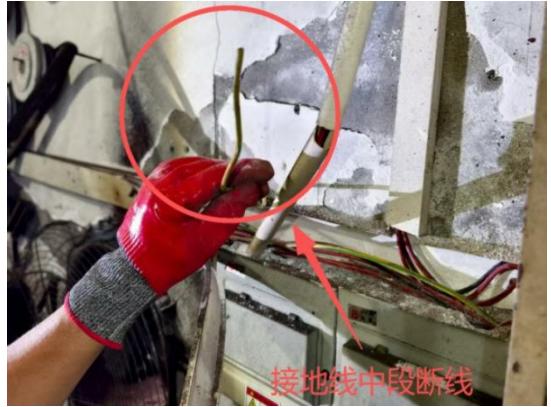
图 4 总开关接地线中段断线

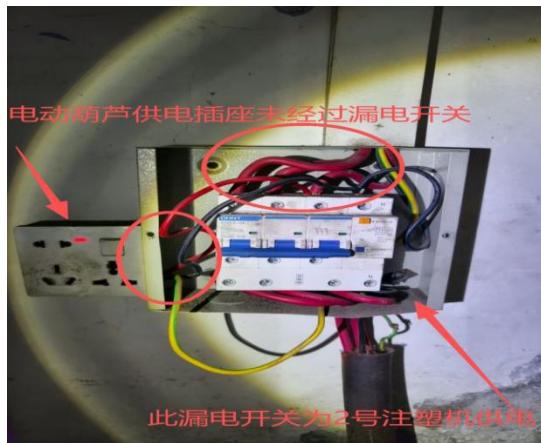
图 5 电动葫芦供电情况图片

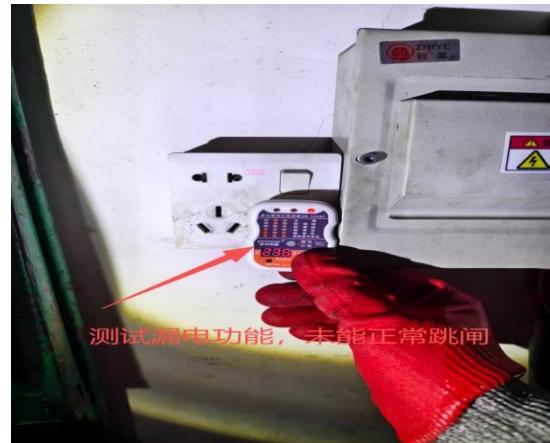
[7] 虽然该电机电源线在用电插座旁的配电开关安装了NXBLE-125100A/0.03A的漏电开关，但是电机电源线未经过漏电开关，不符合《剩余电流动作保护装置安装和运行》（GB/T 13955-2017）第4.4.1条：“末端保护 下列设备和场所应安装末端保护 RCD b）工业生产用的电气设备。”

图 6 电动葫芦供电插座

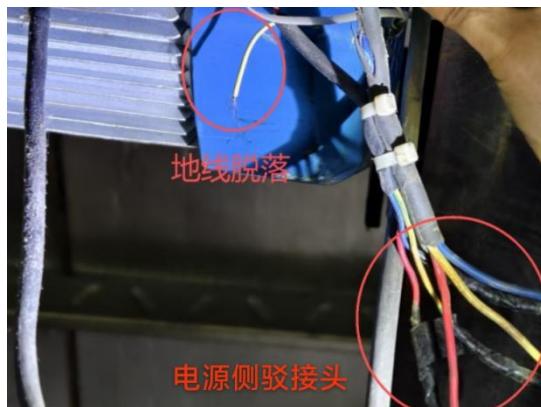
[6] 该电机控制手柄使用的是220V的强电，其控制线用扎带与钢丝绳捆绑在一起，用验电笔对控制手柄的控制线进行检查，发现驳接头处存在感应电压127V；由于电动葫芦前后左右移动需要人工拉拽，电源线上存在多处绝缘破损，部分可见铜芯导线裸露，判定该位置电源线绝缘降低存在漏电。

图 7 电机电源及控制手柄电线  
驳接头及地线脱落

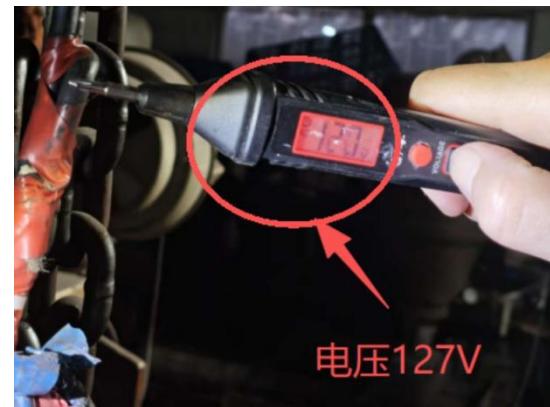
图 8 驳接头外露线头带电情况

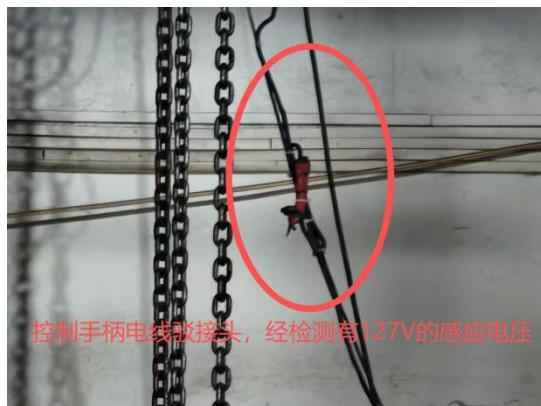
图 9 电机电源及控制手柄电线驳  
接头及地线脱落

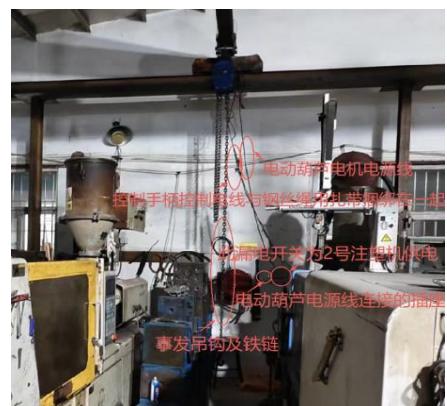
直接接触潮湿地面（如图 10）<sup>[14]</sup>。

[14] 李平亮佩戴干燥棉手套操作, 手套未形成导电通路, 且接触吊钩时脚部未直接接触潮湿地面, 未构成完整漏电回路, 故其未发生触电。

图 10 死者倒地位置周边用电  
设施
