东莞南城百悦尚城 47 栋 106 室装修工程 “9·15”一般其他伤害事故调查报告

东莞市政府事故调查组

2025 年 12 月

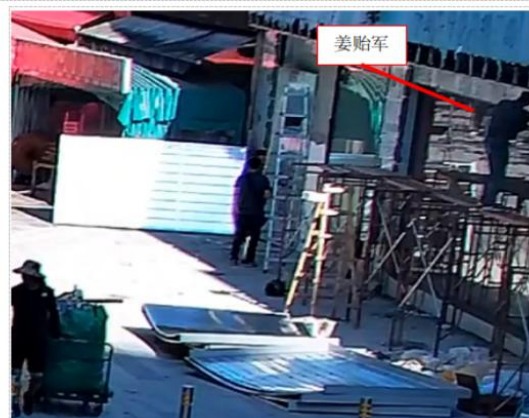
2025年9月15日8时10分许，商铺装修工程施工人员陆续开始进行各自的装修作业，木工姜贻军在门式脚手架上进行铝塑板铺贴作业。8时33分许，姜贻军位于正对商铺门面的左侧第三个门式脚手架上进行铝塑板铺贴作业，其未佩戴安全帽等安全防护用品^[6]（见图2）。此时，姜贻军右脚后撤一小步时，右脚从脚手架脚手板的纵向横杆边缘滑落，身体失衡后从门式脚手架中间未铺设脚手板的位置摔落（见图3至图5），头部、背部先着地（见图6）。

图 2 姜贻军摔落前一刻监控截图

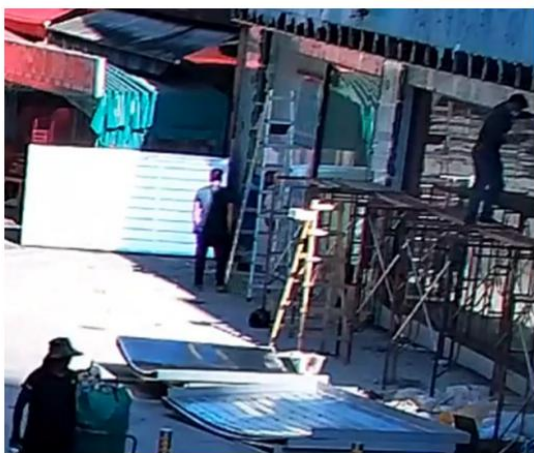
图 3 姜贻军右脚后撤一小步监控截图

2. 姜贻军安全意识淡薄，在未佩戴安全帽的情况下，未选择安全作业位置，其右脚踩在未满铺脚手板的门式脚手架横杆边缘，失足坠落。

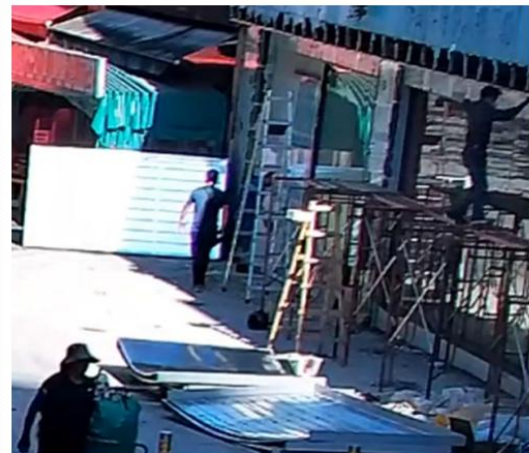
图 4 姜贻军失去平衡时监控截图

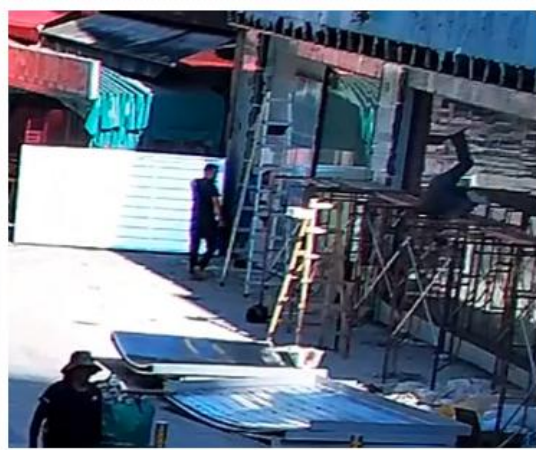
图 5 姜贻军摔落过程监控截图

1. 涉事门式脚手架未按照规范要求进行搭设，作业层仅部分铺设脚手板，未形成满铺、连续的作业平台，且脚手架未设置防护栏杆，未采取有效的防护措施。

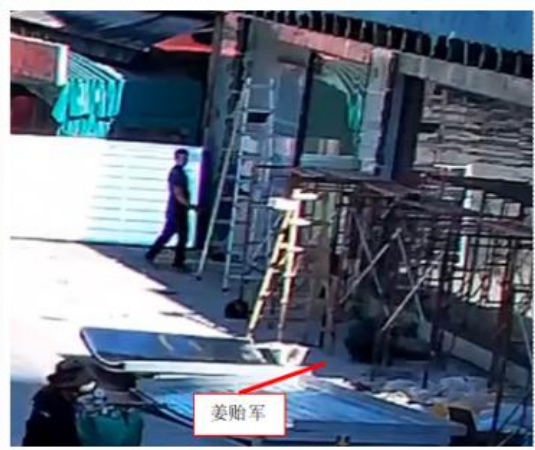
图 6 姜贻军头部和背部先着地监控截图

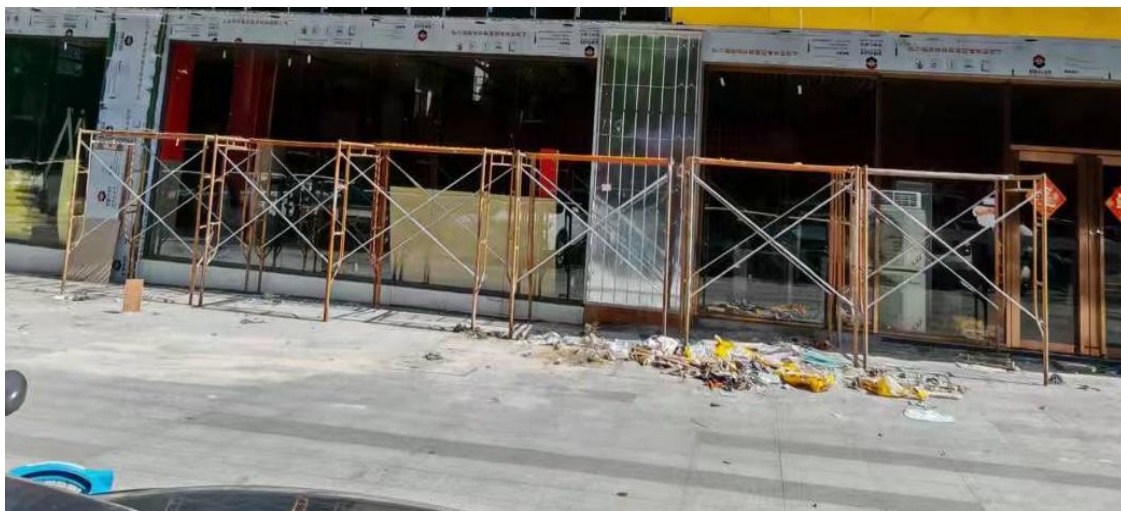
（1）脚手架整体情况：涉事商铺门口区域摆放了由每樁门架两两组成的 6 个独立门式脚手架，门式脚手架放置位置相互邻近，但相邻门式脚手架存在不同程度的相互错开或偏移的情况，未形成连续工作面的作业脚手架；所有门式脚手架作业层皆未满铺挂扣式脚手板和设置安全防护栏杆，且未见设置安全警示标志（如图 7）。

伤者坠落高度），长 1.60m、宽 1.25m。相关构配件未见裂纹、折痕、表面明显凹陷、严重锈蚀等外观缺陷，设置了交叉支撑，作业层仅铺设挂扣式脚手板 1 块^[8]（如图 7 所示），作业层未设置安全防护栏杆^[9]，架体底座所放置位置为平整坚实地面。

图 7 涉事脚手架整体情况

[8] 《施工脚手架通用规范》（GB55023-2022） 4.4.4：脚手架作业层应采取安全防护措施，并应符合下列规定：1 作业脚手架、满堂支撑脚手架、附着式升降脚手架作业层应满铺脚手板，并应满足稳固可靠的要求。

《建筑施工门式钢管脚手架安全技术标准》（JGJ/T128-2019） 6.2.6：门式作业脚手架作业层应连续满铺挂扣式脚手板，并应有防止脚手板松动或脱落的措施。

[9] 《施工脚手架通用规范》（GB55023-2022） 4.4.4：脚手架作业层应采取安全防护措施，并应符合下列规定：4 脚手架作业层外边缘应设置防护栏杆和挡脚板。

《建筑施工门式钢管脚手架安全技术标准》（JGJ/T128-2019） 6.5.7：架体顶部作业平台应满铺脚手板，周边应设防护栏杆和挡脚板。

理与检查。相关单位应严格按照规范要求搭设脚手架，确保脚手架的搭设符合设计及施工规范，作业平台必须铺设连续脚手板，并设置完善的防护栏杆和挡脚板等安全设施。此外，还应加强对脚手架的定期检查和维护，及时发现并消除安全隐患。二是完善管理机制。相关单位应加强人员安全意识和技能培训，加强监督人员佩戴劳动防护用品，强化施工过程安全管理，确保安全生产。三是优化事故应急处置措施。相关单位应建立完善的应急预案和急救机制，确保在发生事故时能迅速采取有效的应急措施，事故发生后要迅速组织人员进行救助并及时送医，以减少伤害的发生。
