东莞市珠三角环线东莞至深圳高速公路塘 厦至东城段改扩建工程第八合同段“7·15” 一般起重伤害事故调查报告

东莞市人民政府事故调查组

2025 年 12 月

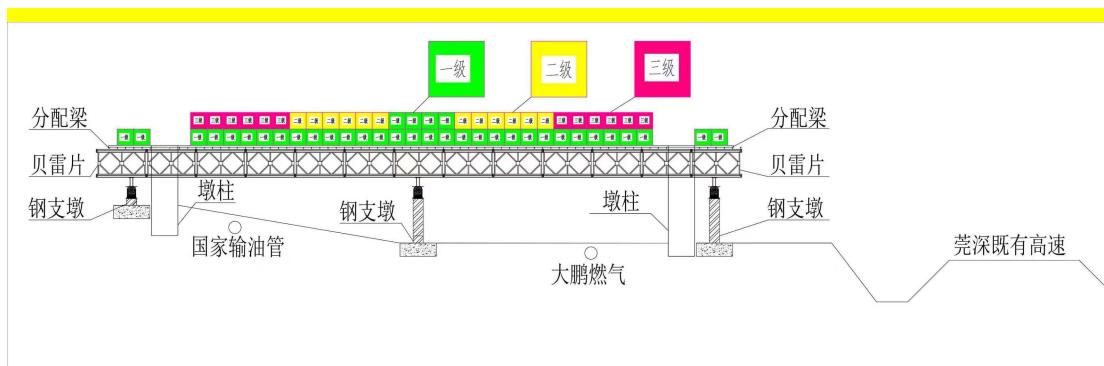
图2 盖梁支架与预压工序示意图

为 $2\text{m} \times 1\text{m} \times 1\text{m}$)(以下简称预压试块)对支架体系进行预压。根据提供资料,该次预压重量287吨,方案按照预压试块结构尺寸单块重4.8吨进行计算,预压试块数量为60块。预压加载分三级加载,第一级加载36块,至60%;第二级加载48块,至80%;第三级加载60块,至100%。

预压试块采用汽车式起重机进行吊装作业。预压试块布置分两层,首层32块,第二层28块。

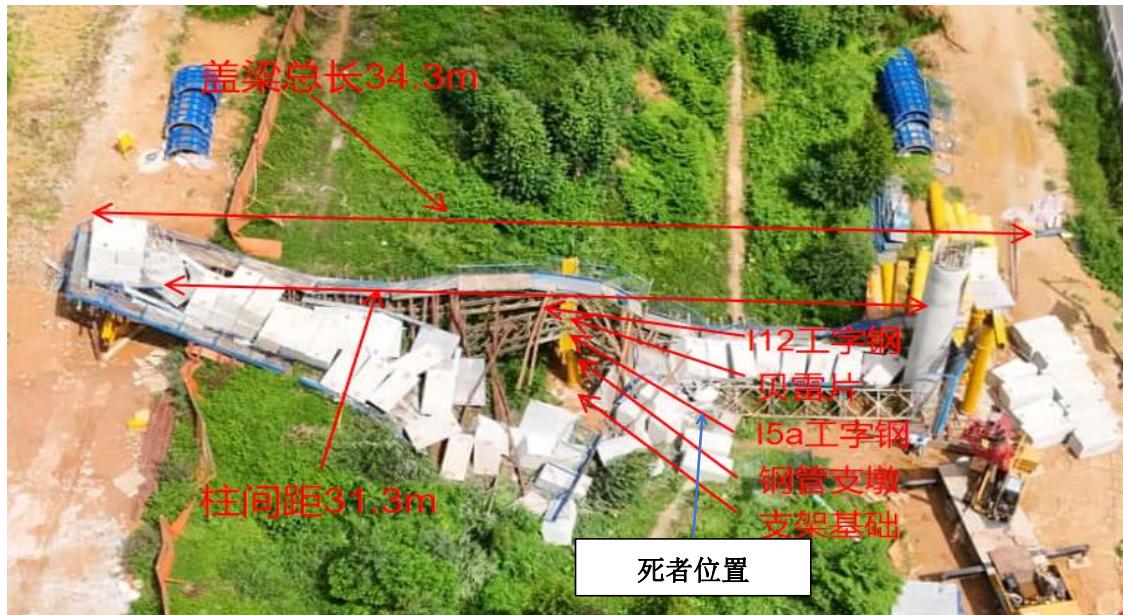
图 3 事故发生处现场图

1. 现场勘查情况: 事发工点为石大互通 ZJ 匝道 2 号桥 24#墩处，支架垮塌，现场有多块预压试块散落地面，每块预压试块约 1 米*1 米*2 米，在预压试块压住的地面上见红色可疑血迹（已提取 DNA 一处），钢结构支架倒塌。

作业照度不足^[10]，欧勇平在未取得建筑起重信号司索工资格^[11]的王升斌指挥下违规吊装^[12]，王升斌指挥不当，造成预压试块放置不稳，最终预压试块滑落至预压平台人员操作通道上，对盖梁支架造成较大偏压冲击力，导致预压平台侧向受外力失稳，支架与平台垮塌，王升斌跟随平台坠落，被滑落的预压试块压覆^[13]。

[13] 中慧长源工程设计集团有限公司《盖梁支架坠落模拟报告》4结论：通过ABAQUS模拟实际支架布置情况，采用接触非线性动力学分析可以得出结论，1块混凝土配重块的掉落会导致原钢管贝雷梁支架出现失稳倾覆的情况。
