东莞市谢岗镇 2022 年“9·26”一般 车辆伤害事故调查报告

东莞市谢岗镇 2022 年“9·26”一般车辆伤害事故调查组
2022 年 11 月

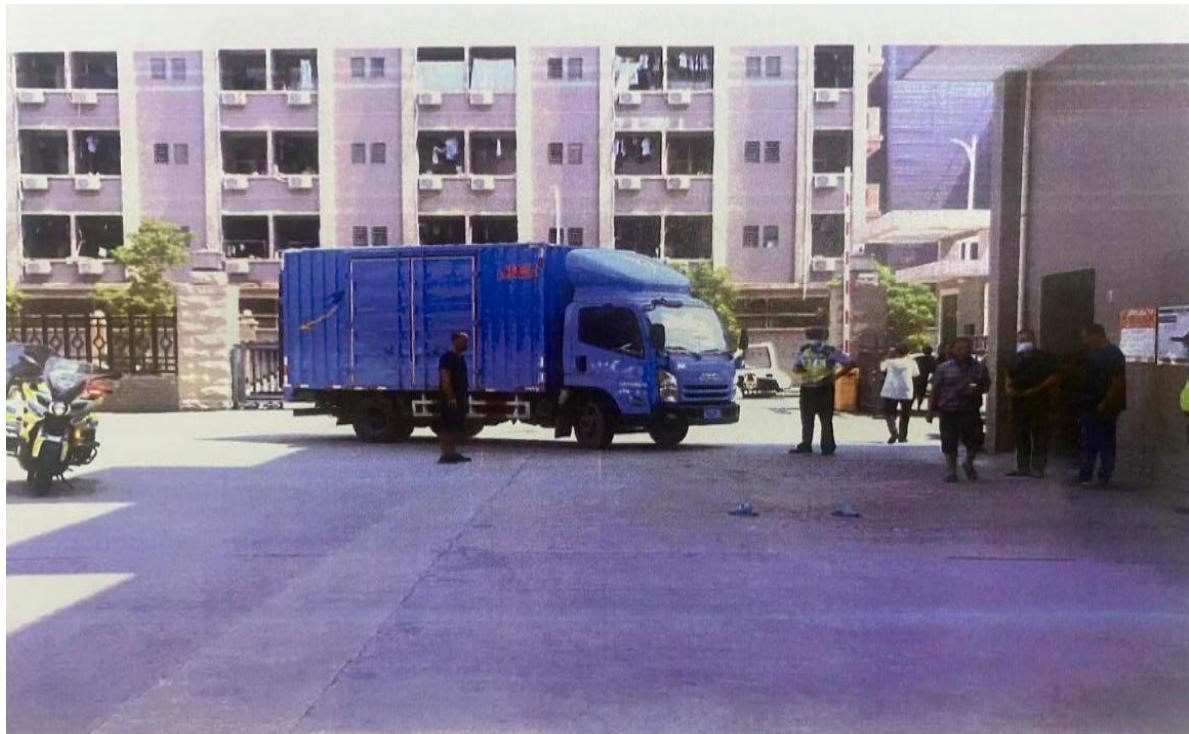
图 1 事故现场照片一

（2）道路情况。事故发生路段为东莞市谢岗镇金川工业区元厚实业厂内路段，干水泥混合路面，路宽 12.2m，路段纵向无坡度，事故发生路段无障碍物遮挡视线，视野良好。

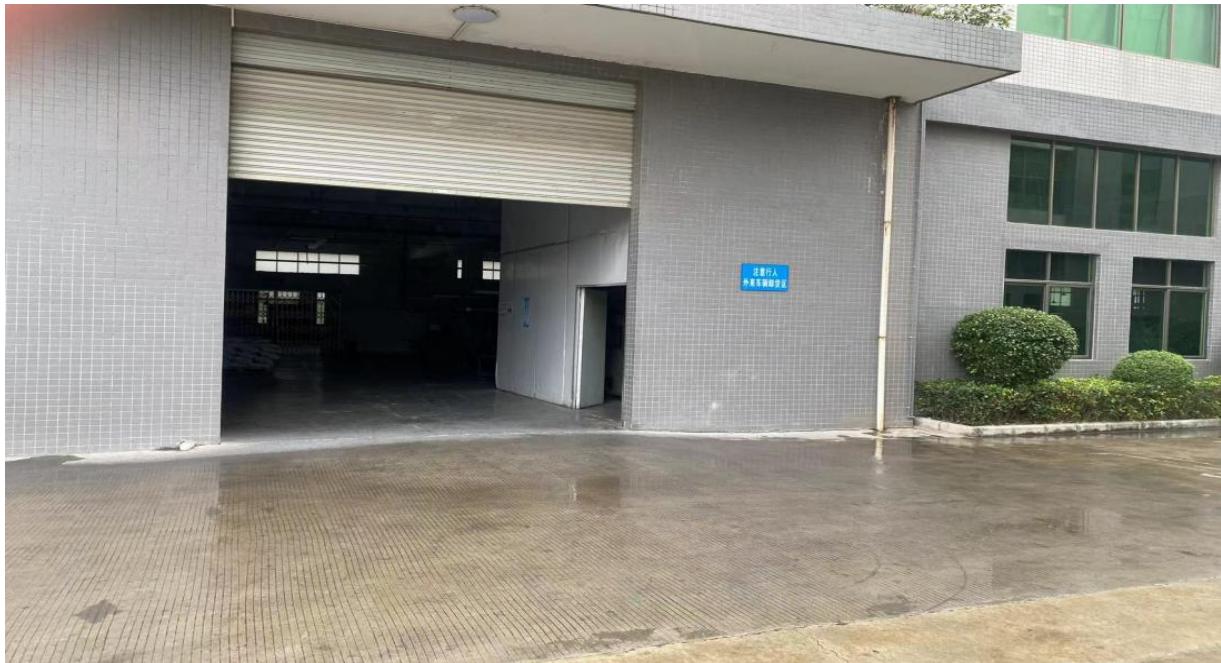
的安全生产教育和培训的相关情况；对厂内路段车辆和人员的管理不严格，事故现场无明显警示标识及标识数量不足，未采取有效措施及时消除厂内车辆行驶管理和人行道设置等方面存在的事故隐患⁴。（见图 3、4）

图 3 事故现场墙面无明显警示标识，标识数量不足

格落实安全生产主体责任。惠州正鑫公司要加强对车辆的日常管理，加强对从业人员的培训教育，督促从业人员严格执行本单位的安全生产规章制度和操作规程，采取管理措施及时发现并消除事故隐患。东莞元厚公司要强化属地管理，采取有效措施，合理设置行车路线和行人路线，加强对车辆及人员的安全管控。

理责任，强化交通安全的宣传教育，以事故案例警示人、教育人，在醒目位置设置交通安全警示标语和警示标志。

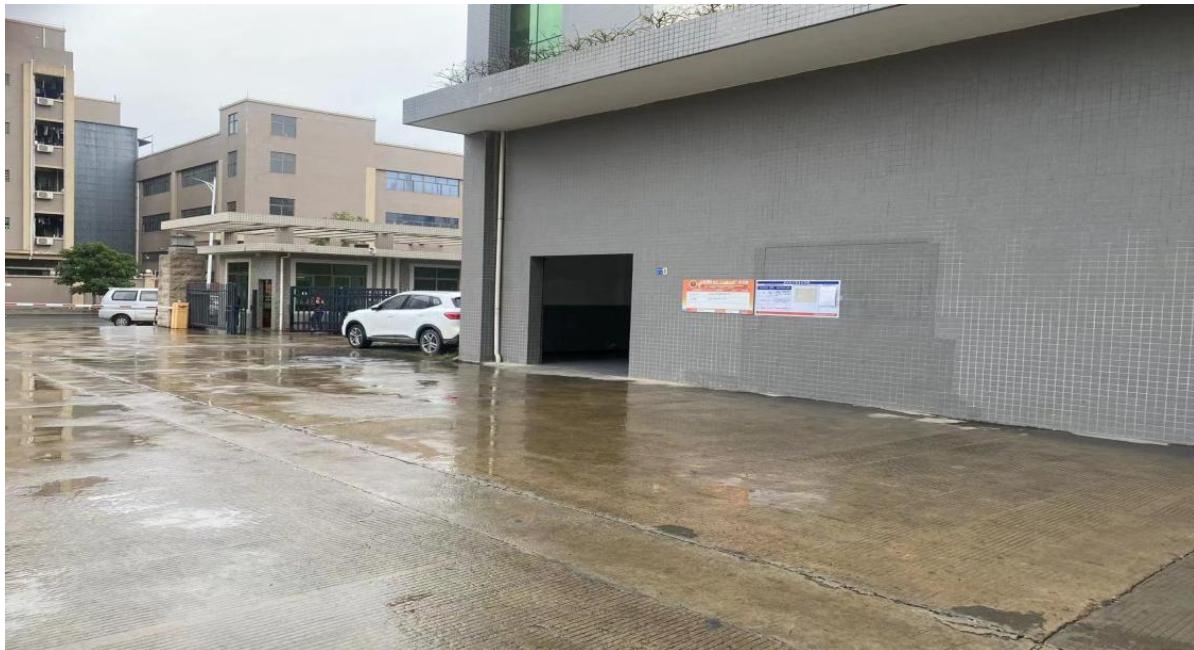
图 4 事故现场地面警示标识数量不足
