# **道滘镇 2023 年“3·19”一般机械伤害事故**

## **调查报告**

道滘镇 2023 年“3·19”一般机械伤害事故调查组  
2023 年 3 月

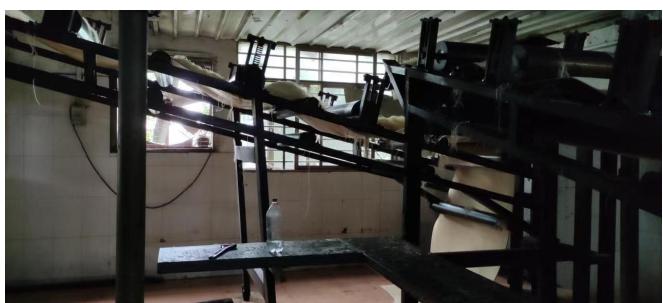
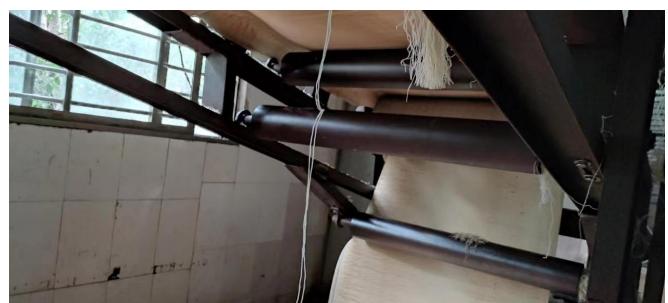
事发设备为米粉“压丝”生产线使用的带式输送机，其参数具体如下：

整机长：9400cm；外架宽：134cm；安装倾角：13°；  
电机：4KW 宽频三相异步电动机；减速机：圆柱齿轮减速机；  
输送带：宽 101.5cm，厚度：1cm，材质：PU；输送带传送滚筒、尾部改向滚筒：直径 24cm；输送带上置辊筒：直径 24cm；  
输送带托辊：直径 13cm，有 6 对托辊成上下布置，间距约：  
12.8—14.5cm 之间，事发伤人两个托辊间距为 12.8cm。

（左图 1、右图 2：涉事带式输送机）

2、涉事带式输送机侧面未加装安全防护装置。

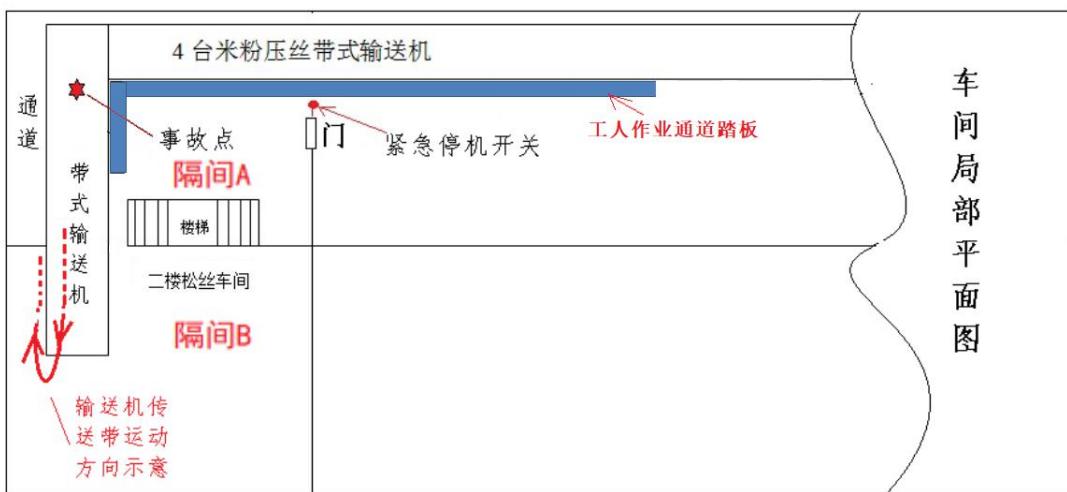
(图 3：车间局部平面示意图)

米粉“压丝”生产线由 5 台独立运转的带式输送机拼接而成，前端 4 台和末端 1 台带式输送机，成“L”形布置(见图 3)，输送带运行速度约 0.5 米/秒。事故发生在末端带式输送机（以下简称“涉事带式输送机”）底部第二组托辊处（见图 4）。

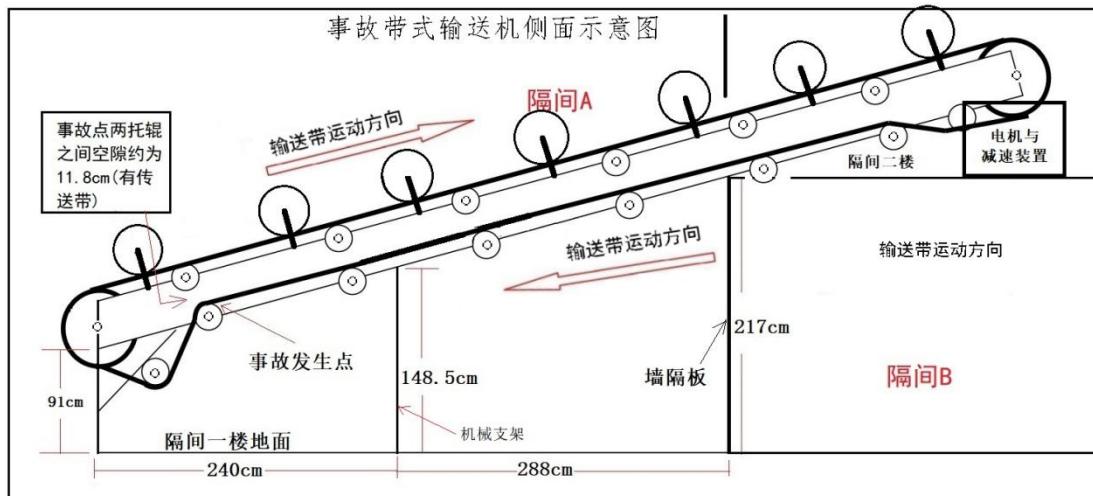
(图 4：涉事带式输送机侧面示意图)

涉事带式输送机以 13° 倾角从一楼的“隔间 A”伸至旁边二楼的“隔间 B”。在“隔间 A”，涉事带式输送机与地面形成的夹角被其支架分为前后两个的梯形空间。涉事带式输送机两侧支架与底部未设防护栏。工人可从涉事带式输送机底部较大的那个梯形空间通过（最高点 215cm，最底点 148.5cm）至靠墙边通道。涉事带式输送机内侧与“隔间 A”墙壁形成的通道宽约 76cm。从通道可至尾部，其侧边支架未设防护栏，其底下的梯形空间（其最高处为 148.5cm 最低点 91cm，地面长约 240cm，成人可从通道弯腰进入。

经现场勘查，米粉压丝生产车间的带式输送机滚筒、托辊、上置的“压丝”滚筒等容易被作业人员触及造成身体部位卷入和挤夹的部位均未安装安全防护装置<sup>1</sup>，可供人通行或容易进入的带式输送机底部未安装安全防护装置；生产车间带式输送机生产线总长约 50 米，但输送带侧边人行通道全

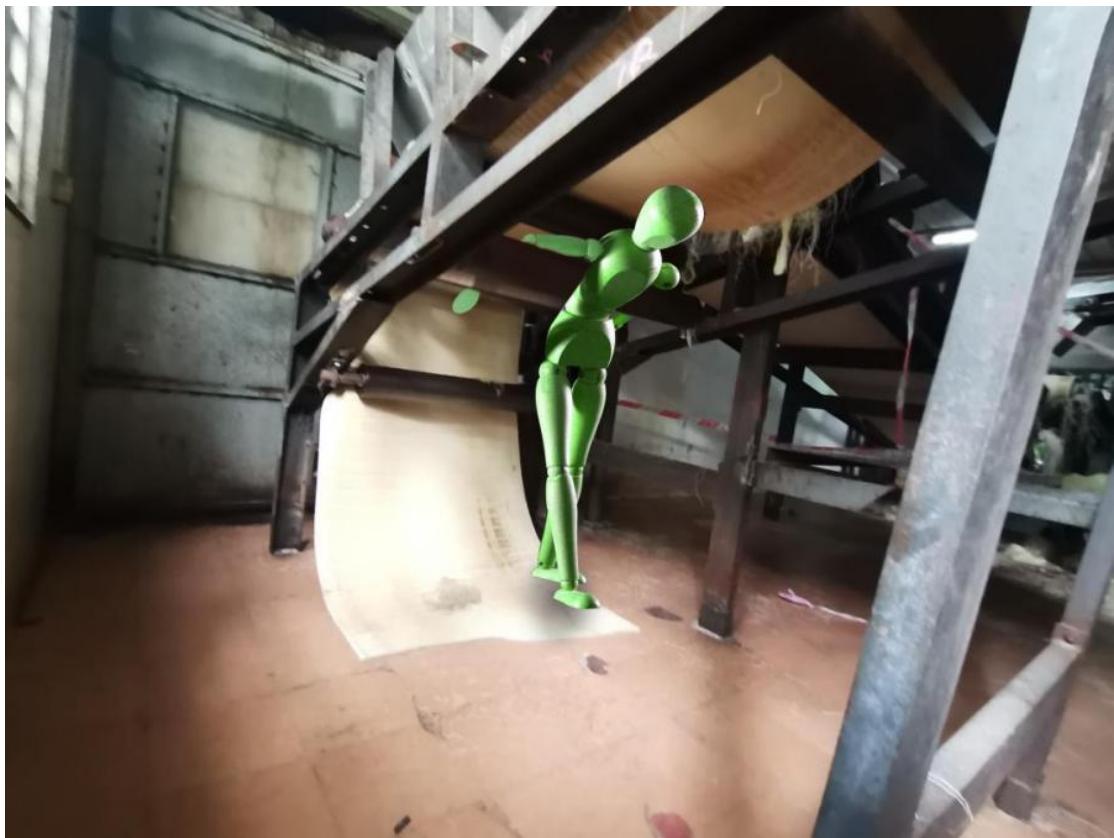
(图 5：模拟事故现场图)

黄明在涉事带式输送机与墙壁之间的通道清理黏在输送带托辊旁边的米粉丝时，一只手不慎置于运动中的输送带与托辊的夹角中，被输送带紧紧压在下面的托辊并卷入两个托辊之间的空隙（约11.8cm）。黄明在背对（或侧对）托辊挣扎时，另一只手在支撑上面的输送带时，也被运动中的输送带卷入并压在下托辊卷入两个托辊之间，形成上身背靠托辊，两手向后横跨托辊之上的状态无法挣脱，最后导致黄明被输送带压住双臂向其背后斜下方持续拉扯受力致死。

1、黄明（死者）安全意识淡薄，忽视作业安全，在涉事带式输送机运转的过程中，冒险徒手清理黏在输送带托辊旁边的米粉丝，被运转的输送带卷入两个托辊之间，导致受压致死。
