东莞麻涌连盛贸易有限公司“7·29” 一般触电事故调查报告

东莞市政府事故调查组

2025年12月

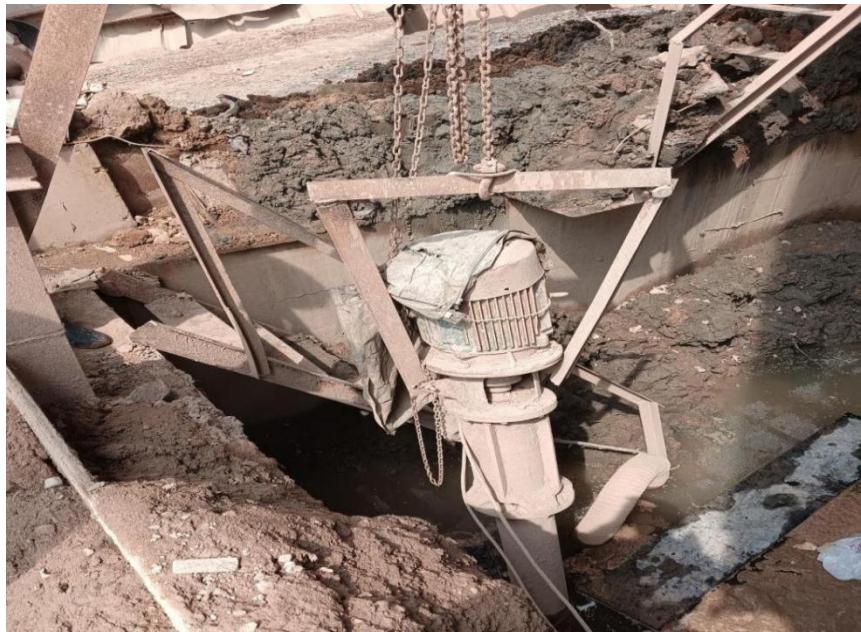
图 1 涉事抽水泵外观图

涉事设备为连盛公司制砂机车间的抽水泵(如图1)，产品名称:液下泵^[4]，型号: 160-15PV004，于2024年3月从安国铭利泵业有限公司购买，金额6500元，具有出厂检验合格证。该抽水泵从2024年3月购入后便投入使用，期间抽水泵及其电动机未出现故障维修情况，连盛公司有派电工对该抽水泵进行添加润滑油、电路检测等保养工作。杨发庆基本每天都会使用该抽水泵^[5]抽取制砂车间水坑积水，时长约1小时。

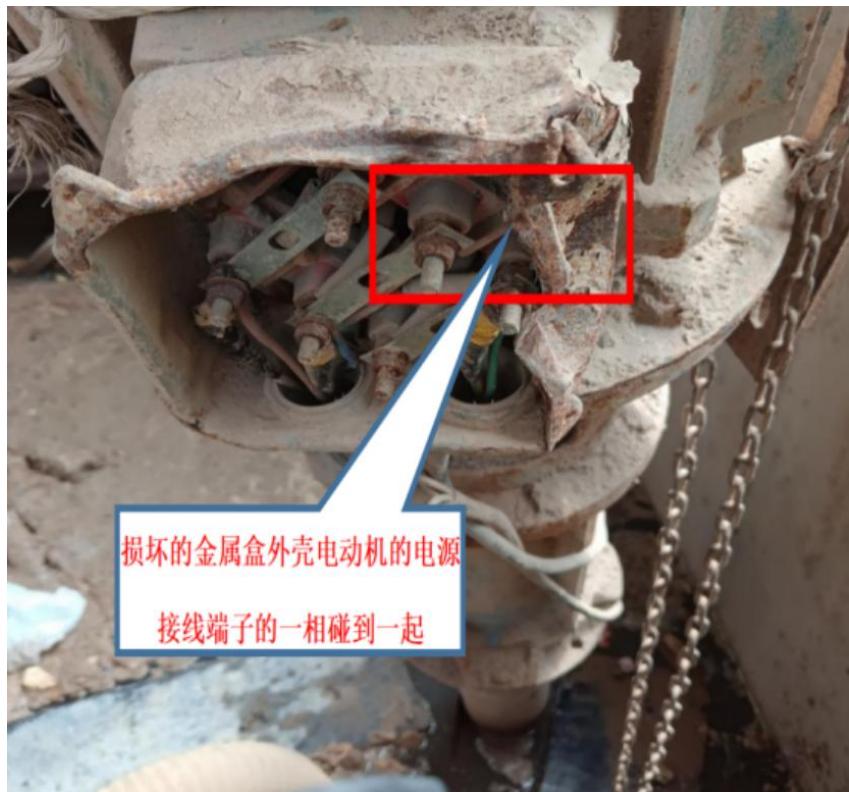
图 2 涉事抽水泵电源接线盒损坏情况

现场勘察发现，该抽水泵电动机的电源接线盒外盖没有盖上，用一块帆布遮挡电动机电源接线盒^[6]，且电动机电源接线的金属盒外壳已损坏变形，与电动机的电源接线端子的一相接触一起^[7]，致使电动机外壳带电(如图2)。

[7] 根据相关人员笔录和监控等情况，推测为事发前偶然损坏变形。

涉事抽水泵电动机接线盒损坏，电动机的电源接线端子的一相与电动机外壳碰壳使电动机外壳带电，导致杨发庆触碰电动机外壳时发生直接电击。

（一）连盛公司应深刻吸取本次事故教训，严格遵守有关法律法规，落实安全生产主体责任，一是认真组织对全单位生产作业场所和设施、设备进行安全风险辨识管控，落实生产安全事故隐患排查治理制度，采取技术、管理措施，及时发现并消除事故隐患；二是针对电线电路迅速组织开展大排查大整治，务必加强安全管理，规范用电安全，有效遏制同类事故发生。

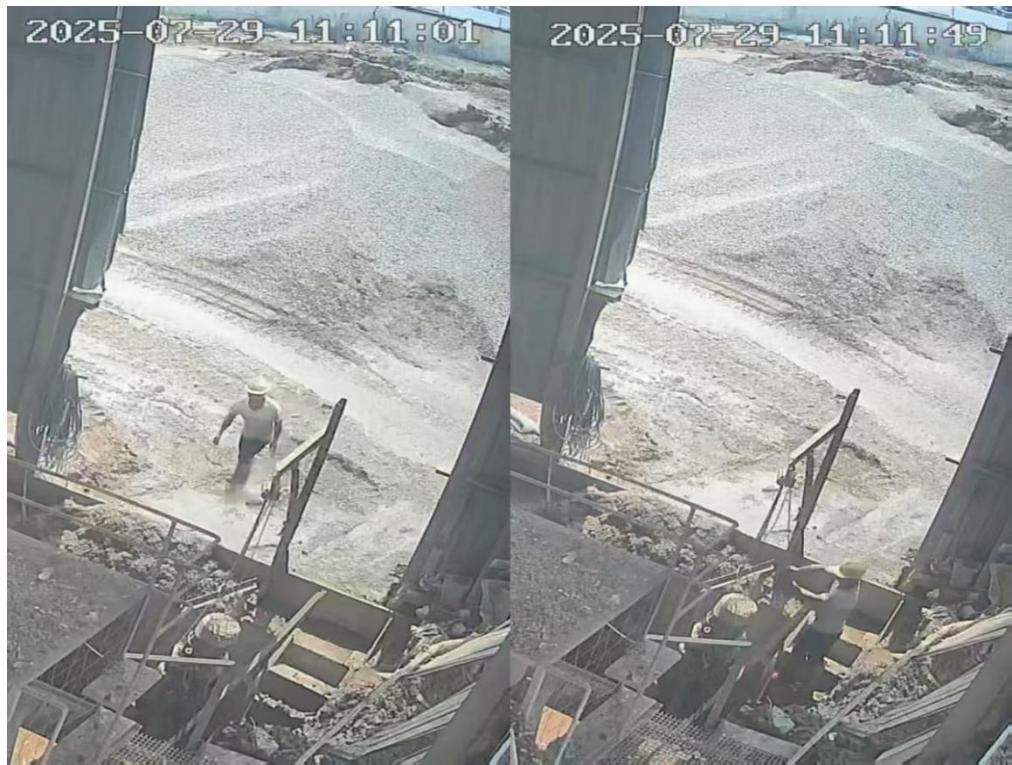
图3 杨发庆走到抽水泵配电箱位置，随后来到抽水泵位置

2. 事故发生经过。2025年7月29日11时11分00秒，杨发庆走到制砂车间配电箱。11时11分37秒，杨发庆来到抽水泵位置，摇动抽水泵并拉动抽水泵上手拉葫芦（如图3）。11时12分39秒，杨发庆再次走到配电箱。11时13分，杨发庆返回抽水泵位置，一手接触水泵电动机外壳一手接触护栏发生触电，随即倒地掉落到制砂车间的水坑（如图4），因该区域无其他作业人员（如图5），杨发庆触电后未能被及时发现。

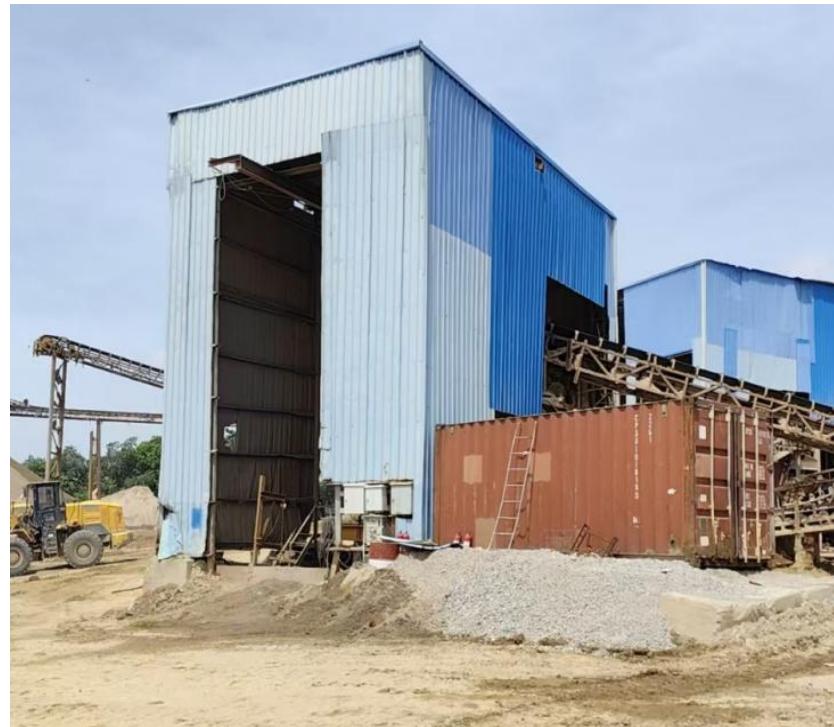
图 6 连盛公司制砂车间

事故现场为连盛公司制砂车间（如图 6），制砂车间为简易铁构架房屋，车间内配置有制砂机器一台，皮带输送机一台，制砂机下有一个深约 2.2 米的水坑，坑内有一台抽水泵，水泵电动机与水泵连接在一起，用角铁焊接的一个架子支撑水泵和电动机，水泵电动机架用一条铁链吊在钢构梁上。水泵旁边有一个钢构梯子与水泵电动机距离约 15 厘米，梯子与吊水泵的架子和房屋构架连接在一起（如图 7）。

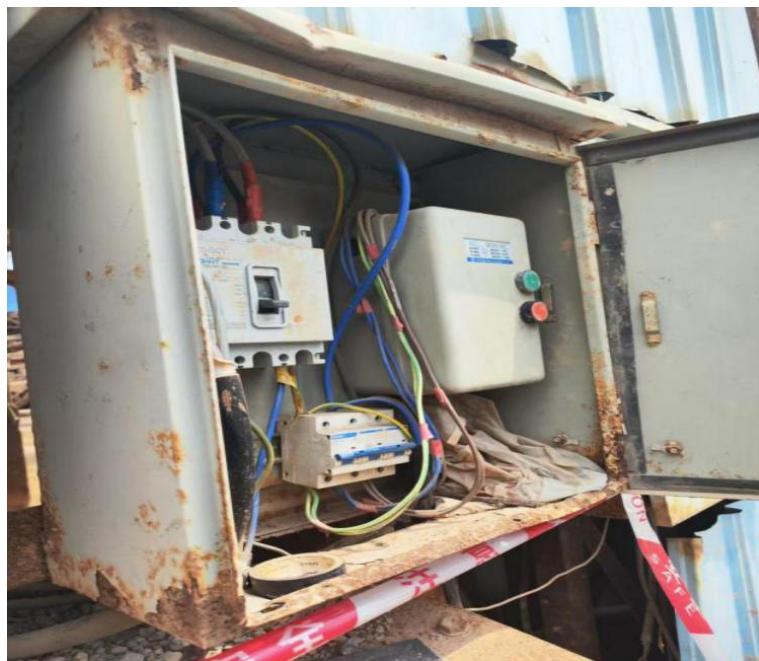
图 8 抽水泵配电箱图

1. 涉事抽水泵配电箱的电源开关一级开关和二级开关都是采用断路器，开关电源电压为 380V，采用的是三相四线制 TN

系统配电。抽水泵电动机电源控制回路未安装漏电保护开关^[14]，且开关的进出线采用了黄/绿双色线和蓝色线作为电源的相线（俗称火线）（如图 8）。

配电箱内无接地保护装置，抽水泵电动机外壳无接地保护^[15]，电箱外壳锈蚀，无警示标志^[16]。抽水泵电源线无护套保护，直接拖放在地上（如图 9）。

[14] 《用电安全导则》（GB/T 13869-2017）第 5.1.2 条：电气线路的安装：电气线路应具有足够的绝缘强度、机械强度和导电能力，其安装应符合相应产品标准的规定。当系统接地的形式采用保护接地系统时，应在电路采用剩余电流保护器进行保护，并且保护应具有选择性。

[15] 《电气装置安装工程接地装置施工及验收规范》（GB 50169-2016）3.0.4：电气装置的下列金属部分，均必须接地，5 配电、控制、保护用的屏(柜、箱)及操作台的金属框架和底座。

[16] 《建筑工程施工质量验收规范》（GB50303-2015）第 5.1.1 条规定，柜、台、箱的金属框架及基础型钢应与保护导体可靠连接；对于装有电器的可开启门，门和金属框架的接地端子间应选用截面积不小于 4mm² 的黄绿色绝缘铜芯软导线连接，并应有标识。

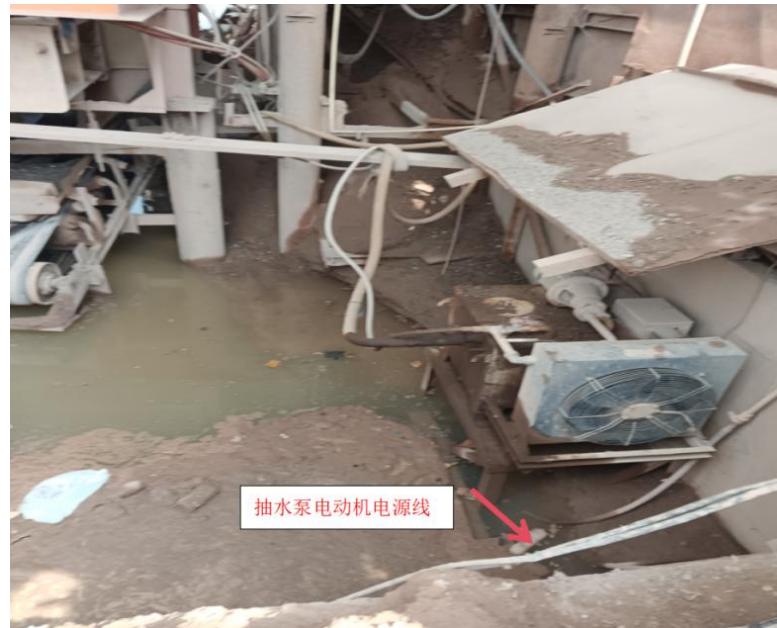
图 9 抽水泵电源线无护套保护

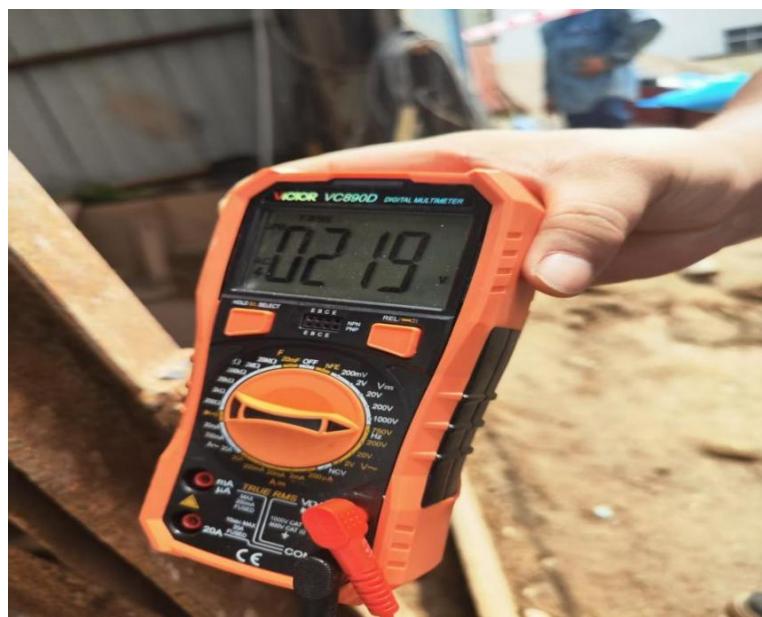
2. 经现场勘查，技术专家给抽水泵电动机通电后用数字万用表检测到电动机外壳对人体电压为 219V^[17]（如图 10）。

图 10 检测电动机外壳电压

[17] 根据《特低电压(ELV)限值》(GB/T3805-2008)第5条和第6.1条的规定；该事故属于2类环境，单故障、交流电压。人体能承受的最低电压限值为33V，超出33V交流电压就会有触电的危险。

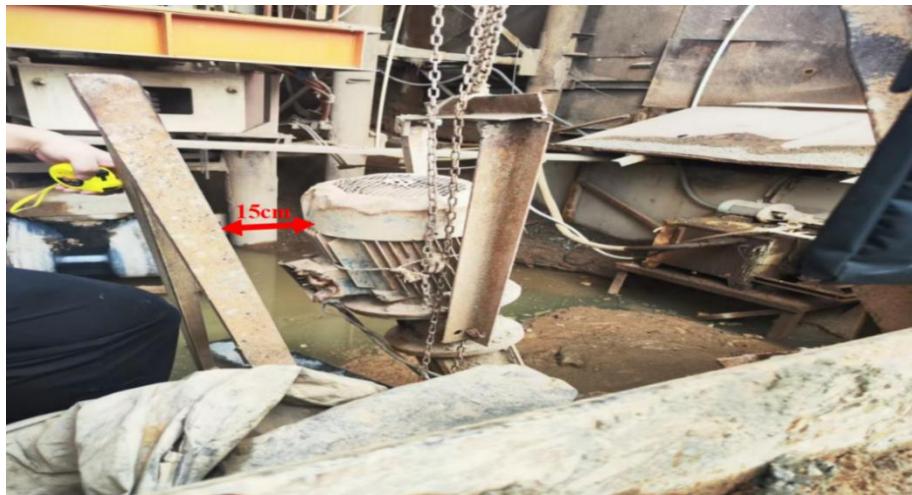
图 11 扶手与水泵

3. 制砂车间水坑梯步的角铁扶手与水泵电动机的距离为15cm（图 11）。

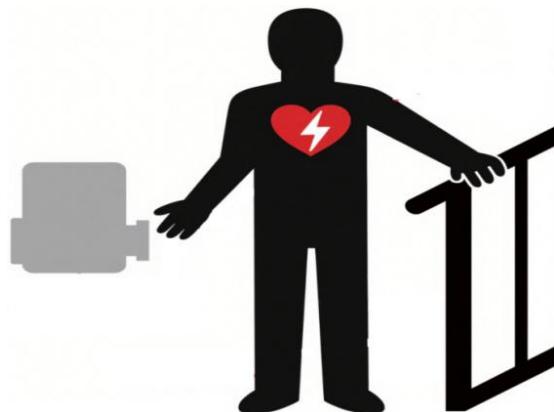
图 12 触电电流途径示意图

4. 触电过程推断。制砂车间的抽水泵电动机外壳损坏且与电动机电源接线端一相碰到一起，致使电动机外壳带电；电动机外壳无接地线保护，且抽水泵电动机电源控制回路未安装漏电保护开关，电动机外壳带电断路器不会跳闸。当杨发庆一手触碰电动机外壳，一手扶角铁栏杆时电流在两手之间形成通路（如图 12），引起心室颤动、心脏骤停、失去知觉而摔下水坑。
