清溪镇 2022 年“6·17”一般火灾事故 调查报告

清溪镇 2022 年“6·17”一般火灾事故调查组
2022 年 9 月

清溪镇 2022 年“6·17”一般火灾事故调查报告

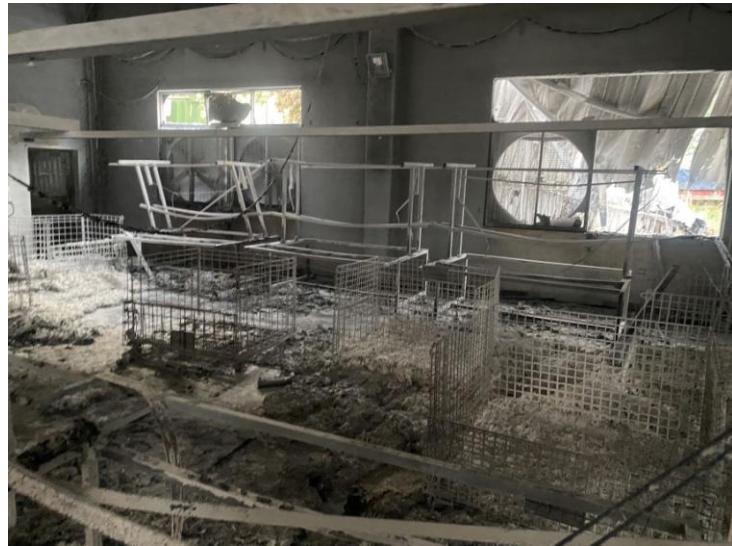
▲图2 事发现场

2022年6月17日12时30分左右，豫达公司白班拉长韦名典和8名员工在生产车间对铝镁五金件进行去披锋加工。工作进行到15时许，生产车间1号和2号抽风机共用的电路控制开关冒出火星，随即电气线路产生火苗，引燃旁边的物料。此时员工罗天瑶和杨红亮正在车间旁的铁皮物料房搬运待加工的物料，两人被突然从排气口窜出的火焰烧着，他们拼命逃出厂房自救，后经送医院抢救，确认被烧伤。

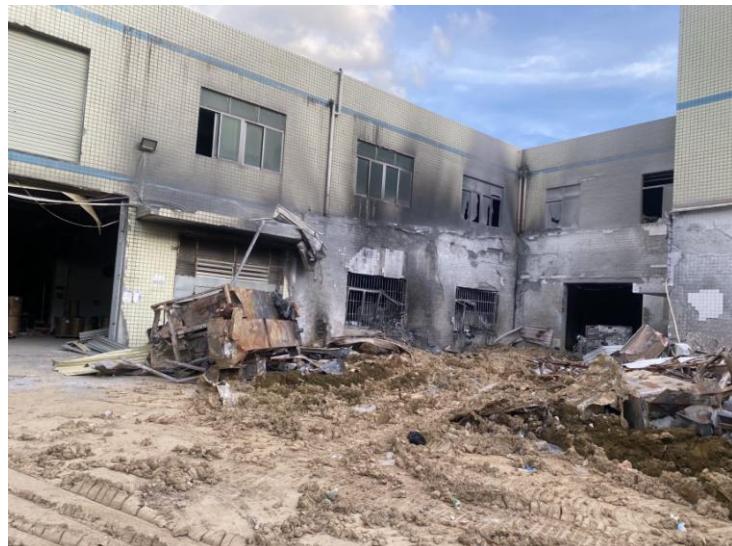
▲图3 豫达公司受灾厂房

经统计，本次事故造成的直接经济损失约为 1571451.83 元，含两名伤者的医疗费用 1095844.83 元和工伤赔偿 138000 元，以及烧损厂房修缮费用 247607、烧毁货物及设施设备损失约 9 万元。

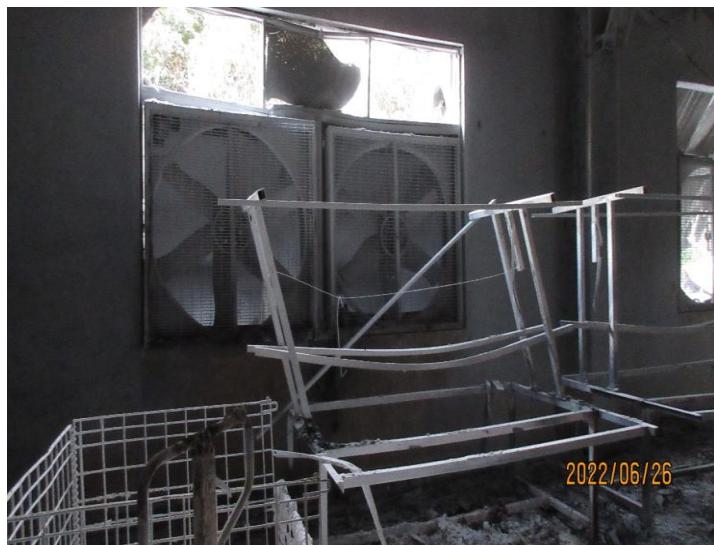
▲图 4 排气扇位置

综合事故相关人员的笔录，可以排除纵火和可燃物自燃引发火灾的可能性。结合现场勘查与笔录资料，火灾最初发生的部位位于一楼生产车间 1 号和 2 号排风扇供电线路开关盒附近。

依据相关笔录信息，火灾起火点位于 1 号和 2 号排风扇之间两台风机共用的开关处及其线路部位。最初为排风扇开关与线路附近的一些火星，引燃电缆线绝缘层，紧接引燃了堆积在线路上及其角落的镁铝粉屑，最后引燃周围可燃物，火灾蔓延至整个车

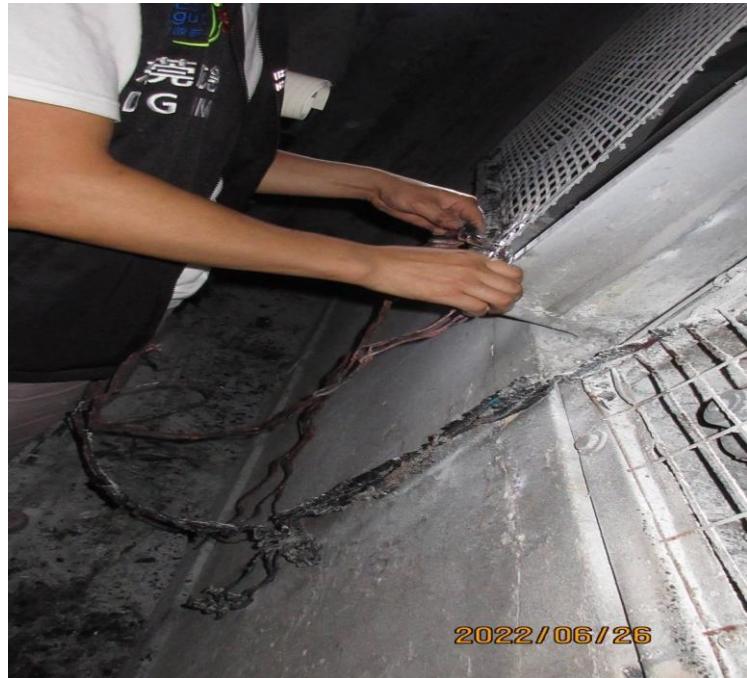
▲图 5 勘查电线短路现场

技术专家通过现场勘查、笔录资料分析、导线样品熔痕宏观形貌、微观组织观察与金相组织分析，得出以下结论：此次火灾事故是由于车间一楼 1-2 号排风扇安装在排风口扁条铁枝上的无保护套管的电缆线，在弯曲应力与微动磨损联合作用下绝缘层受损发生短路，电弧引燃沉积在电缆线上的镁铝粉屑，导致车间可燃物起火，造成一般火灾事故。

豫达公司生产车间 1 号和 2 号抽风机共用的电路控制开关短路形成火星，引燃了安装在车间一楼 1-2 号排风扇排风口扁条铁枝上的无保护套管的电缆线，紧接引燃堆积在线路上及四周的镁铝粉屑，最后火势蔓延至整个车间及物料房，在车间旁物料房内工作的两名员工罗天瑶和杨红亮被烧伤。

豫达公司未建立生产安全事故隐患排查治理制度，未采取技术、管理措施，及时发现并消除事故隐患，是导致本次事故发生的间接原因。具体表现为：豫达公司未制定用电安全管理制度，对电气线路和设备设施进行日常维护管理不到位，在生产经营期间，电气设备曾多次发生故障，其只是进行了简单维修，未形成用电安全管理制度加以落实。员工曾反映过 1 号和 2 号抽风机共用的电闸开关面板缺失、电线裸露问题，但豫达公司未能予以重

(三) 行业监管部门和属地村（社区）要彻底排查辖区内重大风险、重点隐患，在日常监管检查中要有重点和针对性，针对检查企业中所发现的突出问题和薄弱环节，做到举一反三、查漏补缺、落实责任和措施，坚决防止同类问题反复整治、反复存在。督促企业安装、使用防火开关和各种有强制认证的合格配电设备及产品，严格按设计负荷用电。
