# **东莞黄江新田街道路工程（一期）“8·11” 一般物体打击事故调查报告**

东莞市人民政府事故调查组

2025年2月

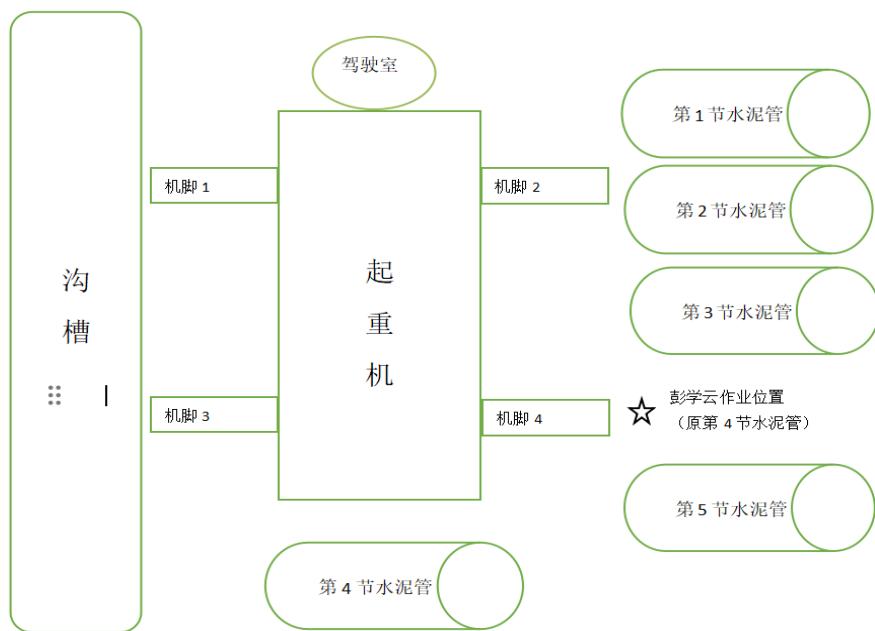
图 1 施工现场平面图

吊运 11 节排水管到沟槽进行安装。当天下午，超越公司安排了两名员工（起重机司机朱伟东<sup>[7]</sup>和信号司索工彭学云）吊运排水管。由于第 4 节排水管妨碍起重机机脚 4 完全伸出，信号司索工彭学云指挥朱伟东操作起重机把第 4 节排水管吊运到起重机车尾的地面上。第 4 节排水管放置后，彭学云指挥朱伟东操作起重机伸出机脚 4。场地泥土松软，未能达到起重机支撑的条件。16 时 32 分许，彭学云在机脚 4 下方地面放置路基板和木枕时，第 3 节排水管突然向第 5 节排水管方向滚落。朱伟东发现后大声喊叫提醒彭学云，彭学云躲避不及被第 3 节排水管撞到头部。

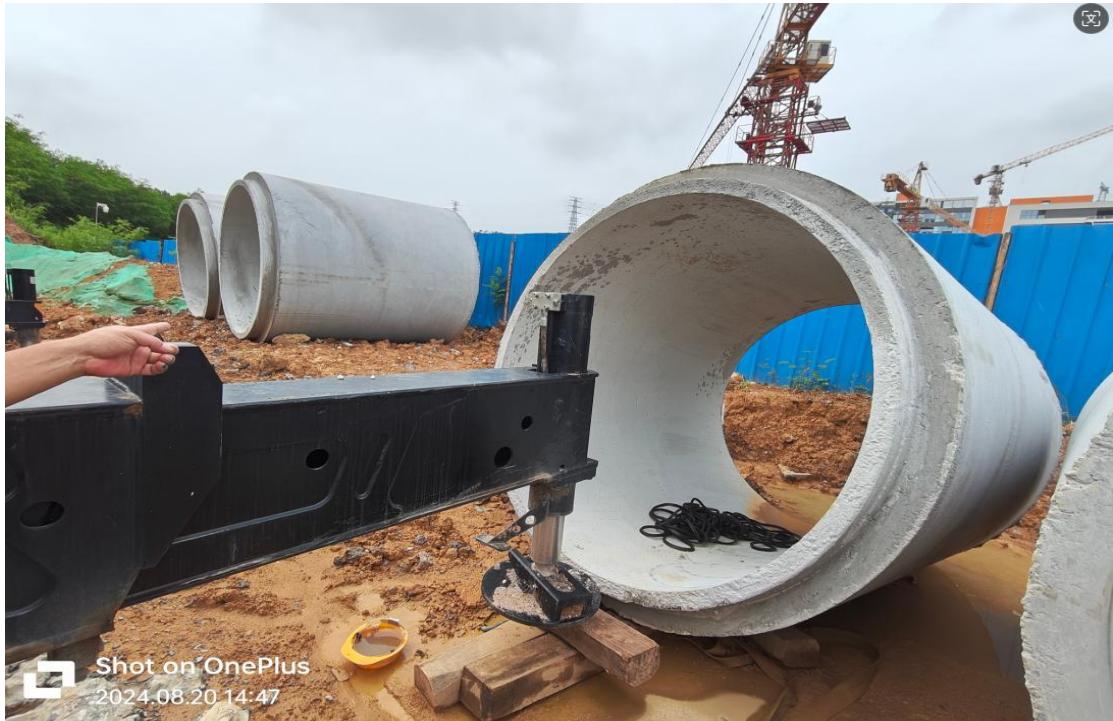
图 2 事故发生位置照片

在涉事吊装作业过程中，现场人员未采取临时固定措施固定未形成稳定体系的排水管<sup>[9]</sup>，排水管堆放场地未压实平整，排水管未按设计支承位置堆放平稳，底部未设置垫木<sup>[10]</sup>。

2024年8月20日，事故调查组对事故现场进行了勘查。对排水管尺寸进行测量，排水管内直径2米，外直径2.4米，壁厚0.2米，长2.5米。对排水管滚动直线距离、滚落的高差进行测量，排水管滚动直线距离2.7米，滚落的高差0.82

米，坡度为 17.7 度，被排水管压住的路基板长度为 0.4 米。

1. 华盛源公司，未落实建设工程安全生产主体责任，一是对现场施工安全管理不到位，管道吊装施工现场未安排管理人员进行监督<sup>[11]</sup>；二是对施工现场隐患排查治理不力，对第4节排水管与第3节排水管的位置存在17.7°坡度的安全隐患未采取有效的防滚动措施；三是未对现场作业人员进行安全技术交底<sup>[12]</sup>。
