# 东莞市黄江镇“8·14”一般中毒窒息事故 调查报告

东莞市黄江镇“8·14”一般中毒窒息事故调查组

2023年2月

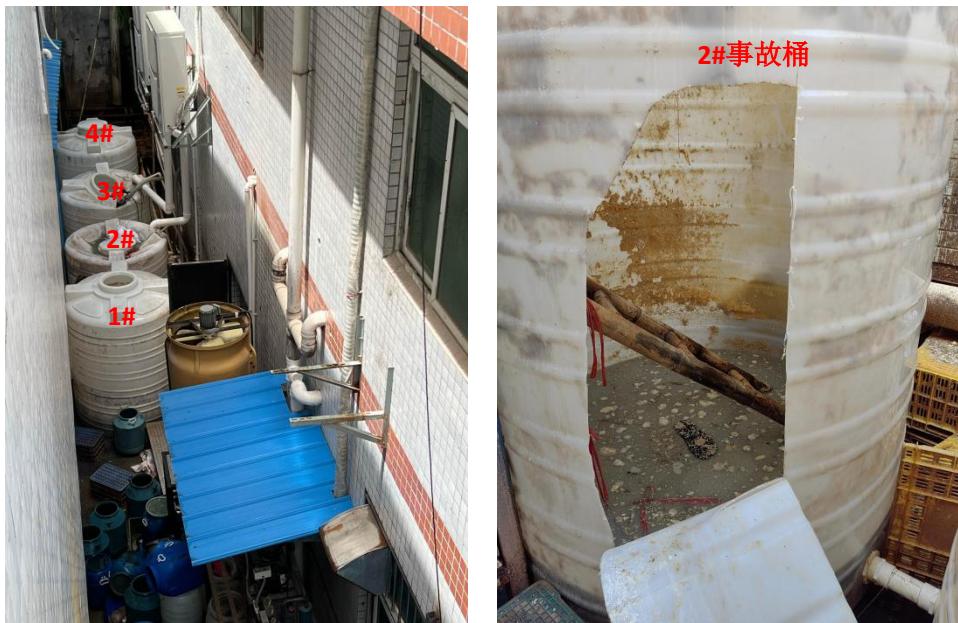
图 6 现场废水桶情况

4. 现场勘查时，一号桶、三号桶开口处于敞开状态，二号桶桶盖放在进水口上，但未旋紧，四号桶进水口用盖旋紧，潜水泵被放置在二号桶上面，二号桶桶壁已被切开，桶内液面高度约30cm，桶内可见一斜放的矮竹梯，梯子上端约在桶壁的2/3高度。

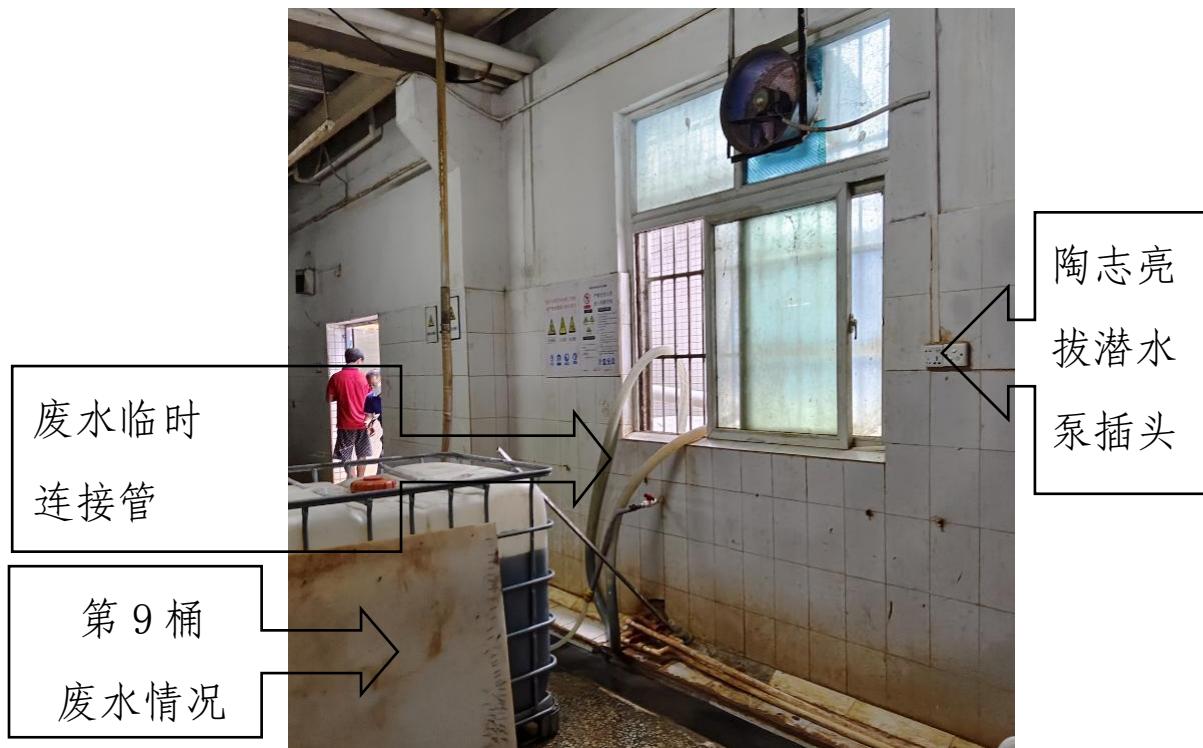
图 7 生产车间一楼现场

6. 废水收集桶周边未预留员工操作通道和操作平台，生产车间一楼室外未设置工作现场监控装置，室内未见岗位操作规程，未设置现场应急救援器材，有设置有限空间标识。

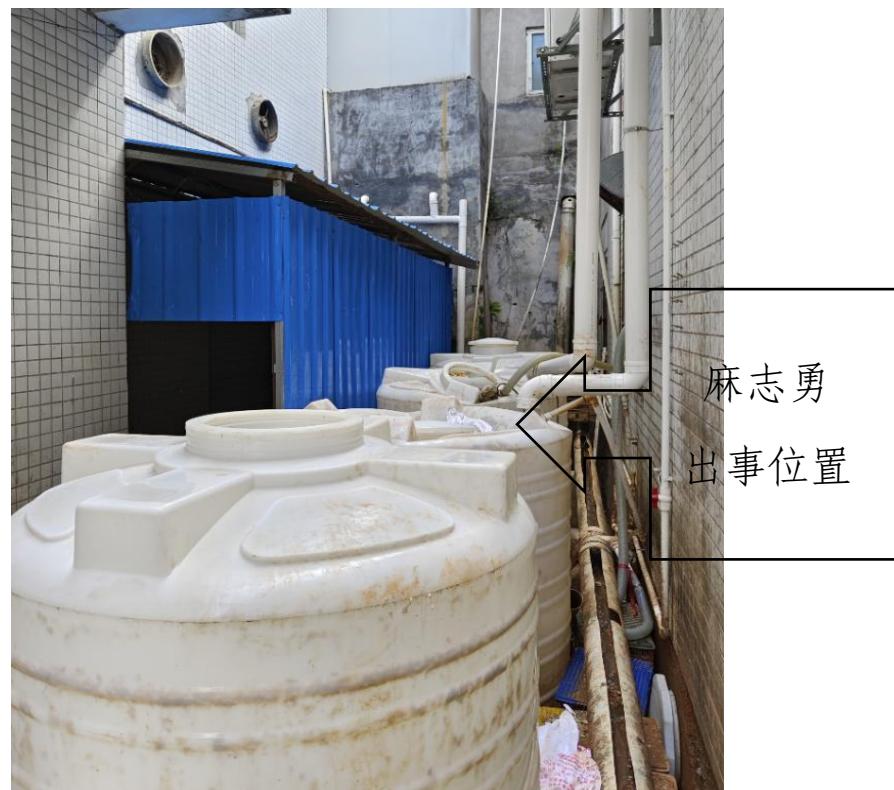
图 8 生产车间一楼室外废水收集桶现场

3. 事故现场位于工厂生产车间一楼外，现场并排摆放了 4 个白色半透明硬塑材质废水桶，废水桶底部使用连通管串联，将原二楼打蛋车间废水收集的管道切断后改连接到新安装的中间两个大圆桶中。每个桶高 2 米，宽 1.46 米，桶上方有一直径为 0.42 米的进水口，每个进水口配有旋转式胶盖。日常可通过废水桶外壁直接用肉眼观测桶内水位。抽取废水时，潜水泵伸入其中一个废水桶，该废水桶进水口一般保持敞开，其他三个废水桶进水口则用胶盖盖住。

麻志勇在查看 2 号废水桶残留废水情况时掉入该废水桶内，吸入废水桶内弥漫的甲烷、硫化氢等混合性窒息性气体，导致缺氧、意识不清晕倒在桶内，继而导致急性呼吸循环功能衰竭身亡。

（二）辉之达公司要建立处置废弃危险物品专门的安全管理制度，采取可靠的安全措施，向有关主管部门申报审批，接受有关主管部门依法实施的监督管理。对新安装的废水收集桶进行危险源辨识，及时建立健全台账。要结合本企业相关场所的特点和相关技术标准，制定有针对性的应急预案，配备安全有效的救援装备，并组织开展经常性应急演练，切实提高从业人员的应急意识和自救互救能力。

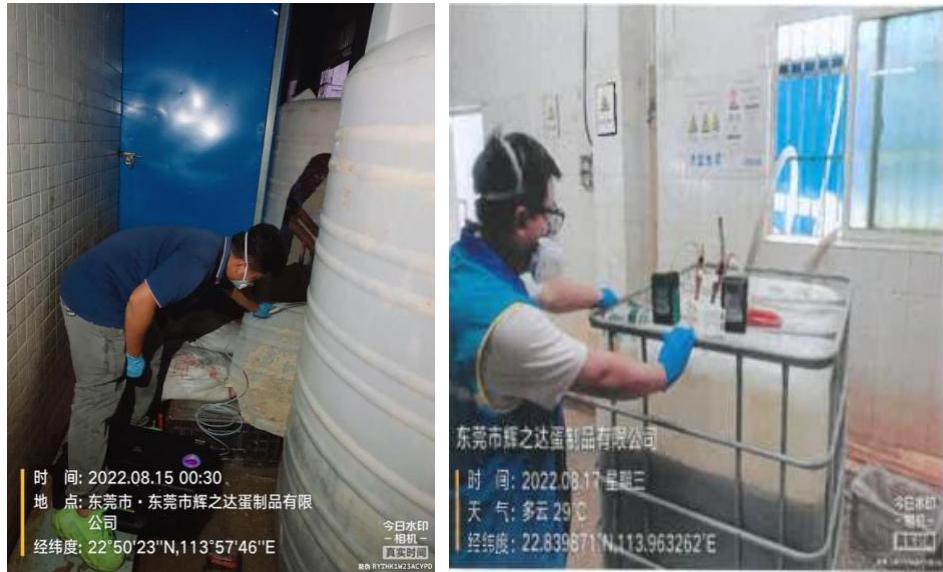
图 9 现场空气检测

2022年8月15日00时30分至1时05分广东新创华科环保股份有限公司对清洗车间污水收集桶（2#废水桶）内空气进行了检测，检测结果显示：硫化氢浓度为 $0.540\sim0.633\text{mg}/\text{m}^3$ ；2022年8月17日广东正明检测技术有限公司对废水收集箱口旁（一楼车间内方形污水桶）空气进行了检测，检测结果显示：硫化氢浓度为 $3.722\text{mg}/\text{m}^3$ ；2022年8月23日东莞市职业病防治中心对1#、4#废水桶内空气进行检测，检测结果显示：1#废水桶内空气二氧化硫低于最低检出限值，硫化氢浓度为 $1.6\text{mg}/\text{m}^3$ ，甲烷浓度为 $10.8\text{mg}/\text{m}^3$ ；4#废水桶内空气二氧化硫、硫化氢低于最低检出限值，甲烷浓度为 $4362.0\text{mg}/\text{m}^3$ 。2022年10月11日至10月16日广东华准检测技术有限公司对污水收集桶（1#圆形储液罐、2#方形储液罐）液态固废进行了监测，监测结果表明：储罐中的废物未超出危险废物相关限值要求，但如不慎溢流至地表环境，铅浓度超出《地表水环境质量标准》GB3838-2002表1中V类要求，需适当加以关注，避免直排入地表径流。

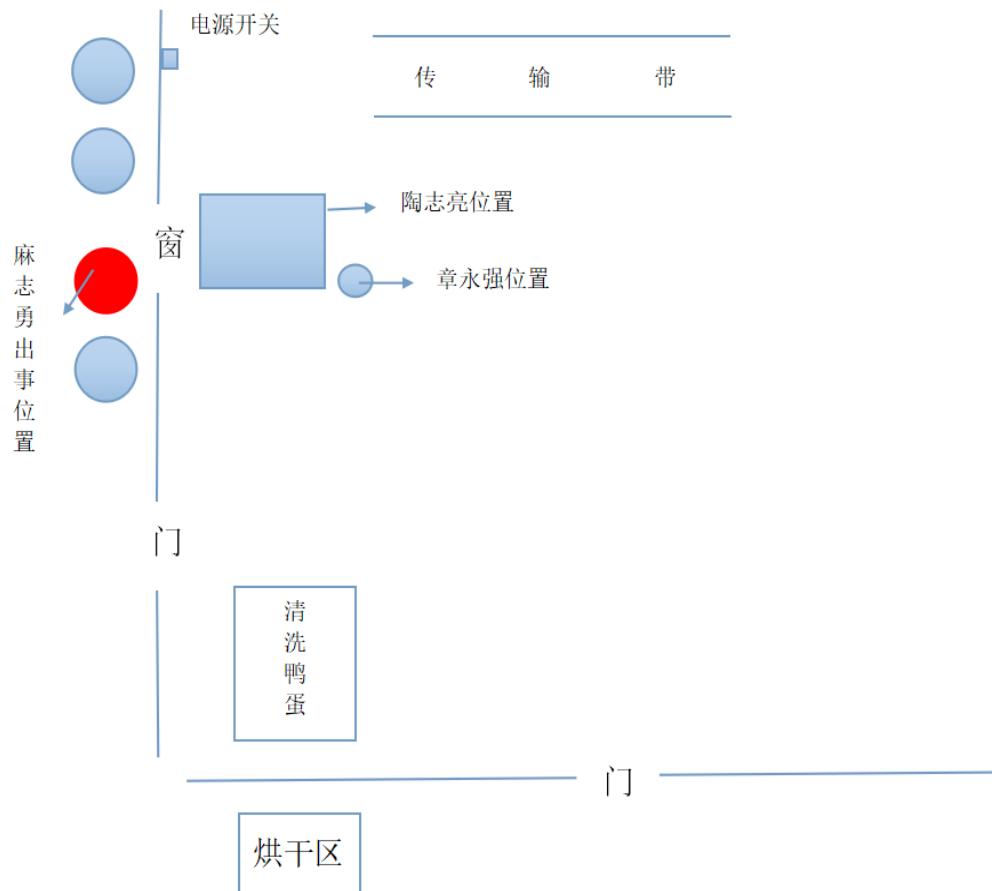
图 10 事发时现场 3 位员工位置示意图

由于辉之达公司生产车间一楼废水收集桶周边未设置监控摄像装置，在场另外 2 名员工在车间内作业时没有留意周边情况，没有人目睹事故的发生过程。
