东莞黄江力为创五金制品有限公司“7·16” 一般触电事故调查报告

东莞市人民政府事故调查组

2025年12月

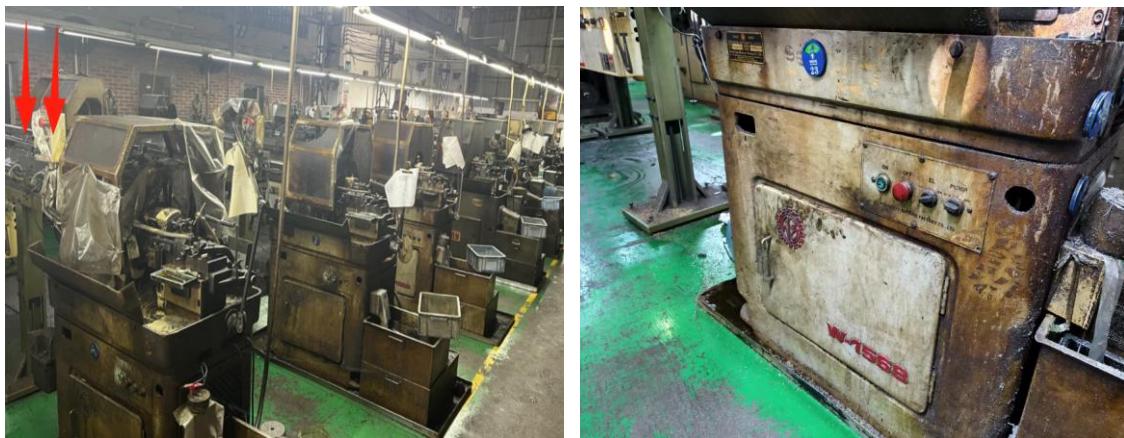
图1 涉事区域现场情况图

1. 涉事设备型号：W-1568 型，王主牌，2003 年 12 月份生产出厂。该设备机台高约 130cm，长约 400cm，距周边设备通道宽 74cm。根据监控录像显示，7 月 16 日 8 时至 19 时 50 分许，白班员工张南牧操作该设备进行自动车床加料作业。据张南牧笔录描述，当天未对设备硬件进行修理，也未对设备的工序编程进

行修改，未发现机器存在异常。19时50分许，晚班员工李太强接班后对自动车床进行加料作业。22时24分许，李太强在加料作业时发生触电事故。

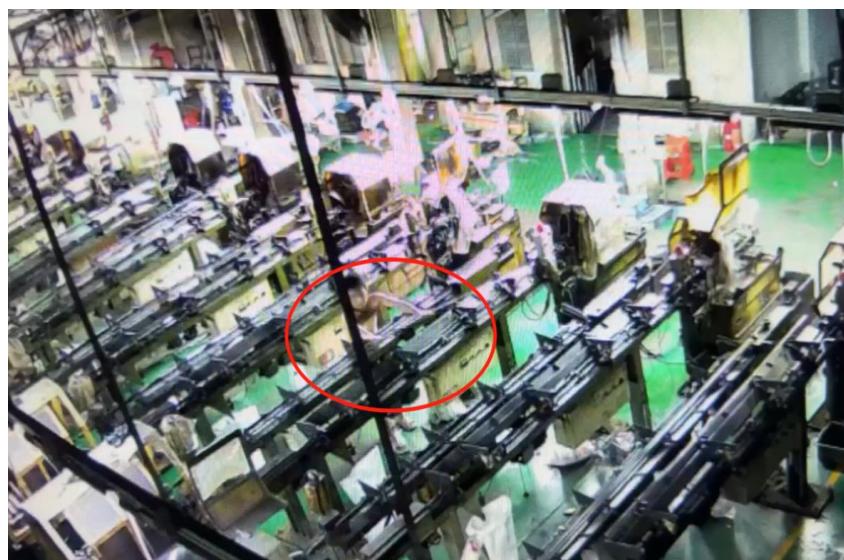
图2 伤者触电时监控截图

2. 李太强在赤手对自动车床进行加料作业的过程中，间接接触碰到了带电的设备金属部位，金属外壳漏电电流直接从其左手流入经过其人体形成回路，对其造成间接触电。

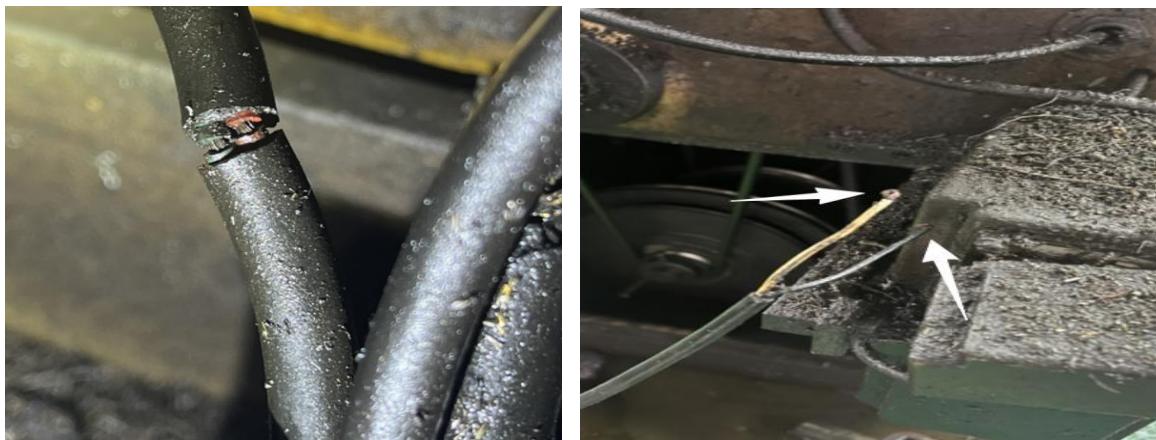
图 3 涉事设备控制电气线路现场情况图

1. 涉事设备内部多处线路老化龟裂、电线金属导体（铜线）暴露，造成设备金属外壳带电。

2. 现场勘查发现，涉事设备内多处控制电气线路绝缘皮老化龟裂，部分电线金属导体暴露在外^[6]，机台控制电气线路潮湿、

[6] 《低压配电设计规范》(GB50054-2011)5.1.1 带电部分应全部用绝缘层覆盖，其绝缘层应能长期承受在运行中遇到的机械、化学、电气及热的各种不利影响。

《用电安全导则》(GBT13869-2017) 5.1.2 电气线路的安装之电气线路应具有足够的绝缘强度、机械强度和导电能力，其安装应符合相应产品标准的规定；及第6条用电产品的维修：检修后的电气设备和电气装置，应证明

表皮明显可见水汽油污。

操作规程，深入排查企业老旧设备电气线路安全隐患，落实对从业人员日常安全教育培训，避免此类事故发生。

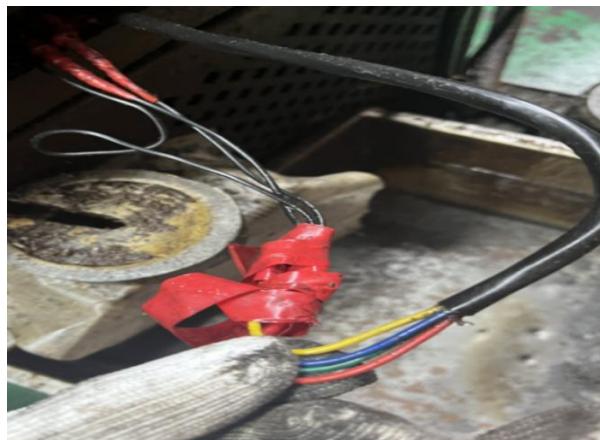
图 4 涉事设备机台各隐患现场情况图

3. 设备机台所控制的冷却电机等执行部件电源只有三根导线接入，未接地线^[7]。

[7] 《国家电气设备安全技术规范》(GB19517-2023) 6. 5：保护接地要求包括以下方面：a) 下列导电部件，应永久性地和可靠地联(连)接到产品内的接地端子或接地导线接头上，或接到产品进线座的接地触头上：1) I 类设备在绝缘一旦失效时可能带电的，

《低压配电设计规范》(GB50054-2011) 5. 2. 7：TN 系统中电气装置的所有外露可导电部分，应通过保护导体与电源系统的接地点连接。

《用电安全导则》(GB/T 13869-2017) 5. 2. 2：I 类设备使用时，应先确认其金属外壳或构架已可靠接地，或已与插头插座内接地效果良好的保护接地极可靠连接，同时应根据环境条件加装合适的电击保护装置。

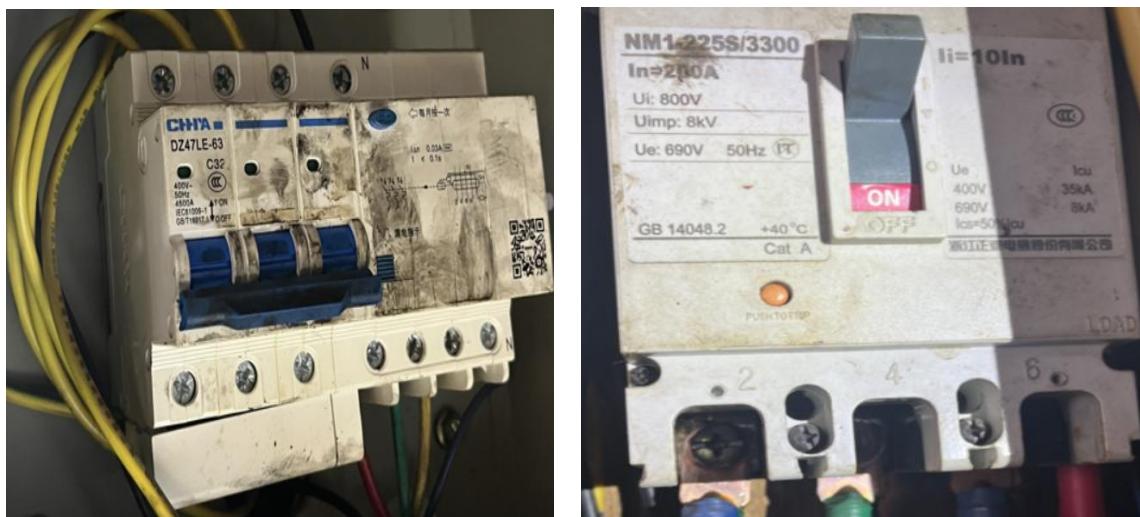
图 5 涉事设备机台电源控制开关、车间总控制电箱图

3. 涉事设备电源漏电开关失效，整个电气线路不具备漏电保护功能。

4. 经测试，涉事设备的漏电保护开关失效^[8]，车间总电箱断路器无漏电保护功能^[9]。

[8] 《剩余电流动作保护装置安装和运行》(GB/T13955-2017) 第 7 条：RCD 投入运行后，应定期操作试验按钮，检查其动作特性是否正常。雷击活动期和用电高峰期应增加试验次数。RCD 运行管理者应定期检查分析 RCD 的使用情况，对已发现的有故障的 RCD 应立即更换。

[9] 《国家电气设备安全技术规范》(GB 19517-2023) 6.6 故障附加保护：故障附加保护要求包括以下方面：

《剩余电流动作保护装置安装和运行》(GB/T13955-2017) 4.3：低压供用电系统中为了缩小发生人身电击事故和接地故障切断电源时引起的停电范围，剩余电流保护装置应采用分级保护。分级保护方式的选择应根据用电负荷和线路的具体情况、被保护设备和场所的需要设置，形成由总保护、中级保护、末端保护组成两级或三级保护。4.4.2：低压配电线路根据具体情况采用二级或三级保护时，在电源端、负荷群首段或线路末端(农业生产设备的电源配电箱)应安装剩余电流保护装置。

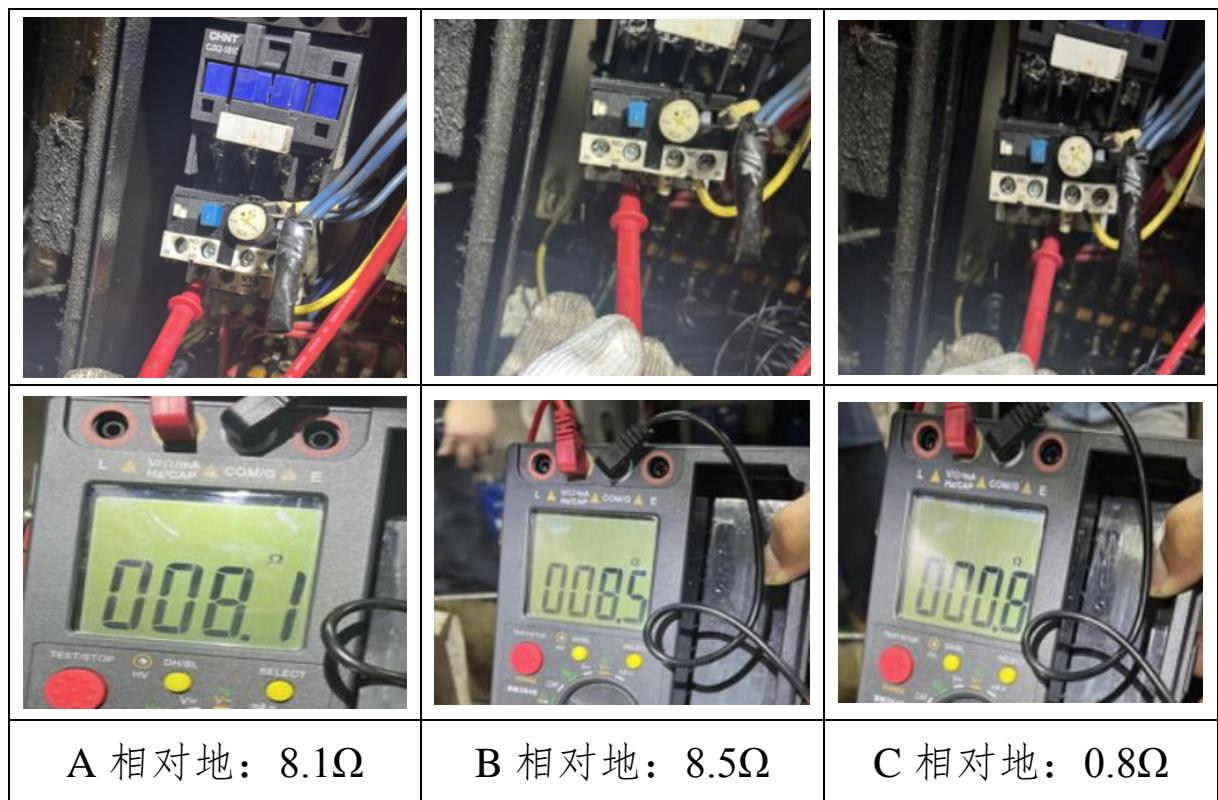
图 6 涉事设备电气绝缘性能检测图

5. 经检测，涉事设备其各相线对壳的绝缘阻值为：A 相： 8.1Ω 、B 相： 8.5Ω 、C 相： 0.8Ω ，外壳带电 220V，该设备近似于绝缘击穿的漏电状态^[10]。

[10] 《国家电气设备安全技术规范》(GB19517-2023) 5.2 电击危险防护之 c) 产品应满足绝缘电阻等电气绝缘性能的要求。

《电气装置安装工程低压电器施工及验收规范》(GB50254-2014) 11.0.1 测量低压电器连同所连接电缆及二次回路的绝缘电阻值不应小于 $1M\Omega$ 的安全要求；潮湿场所，绝缘电阻值不应小于 $0.5M\Omega$ 。
