东莞虎门振惠实业集团有限公司“9·12” 一般其他伤害事故调查报告

东莞市政府事故调查组

2026年1月

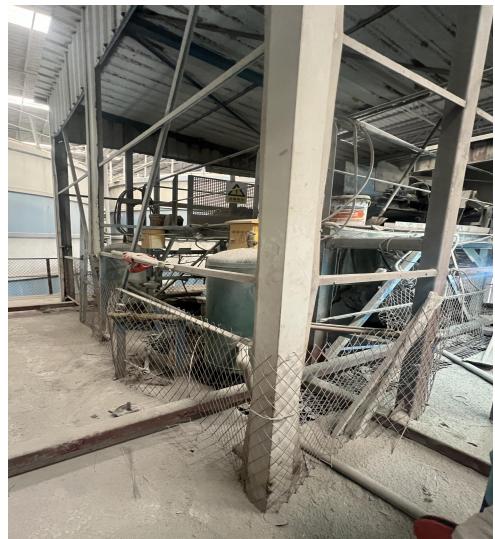
图2 空中料仓平台

(1) 事故现场位于涉事建筑物的四楼空中料仓平台，一号生产线分料仓处。

1.空中料仓平台与相邻地板的距离为9米^[11]，未设置防护栏杆。

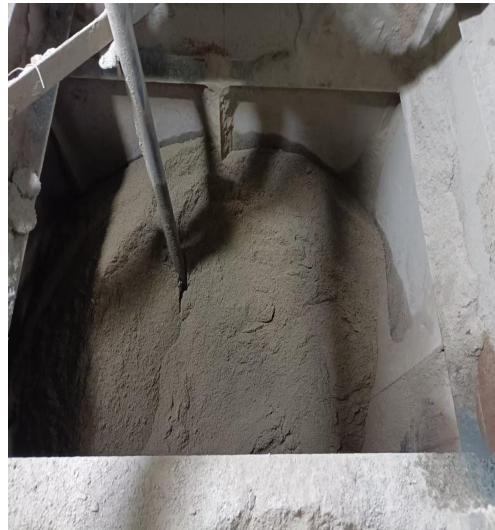
图4 黄大巧坠落位置

(2) 黄大巧的坠落位置系一号生产线的其中一个分料仓。

2. 电工操作证已过期的黄大巧，在准备更换灯管的过程中，未按要求佩戴劳动防护用品（安全带），不慎失足坠入分料仓内。

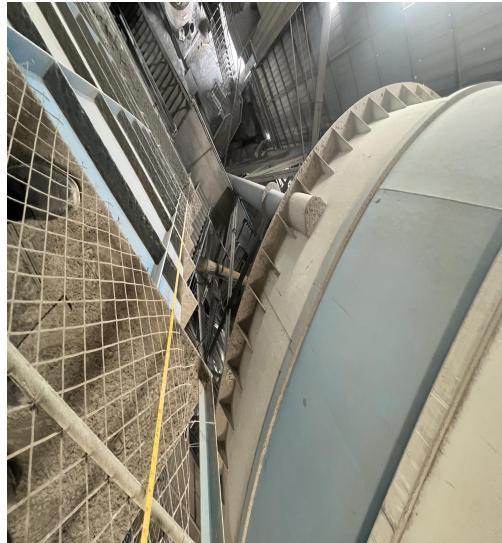
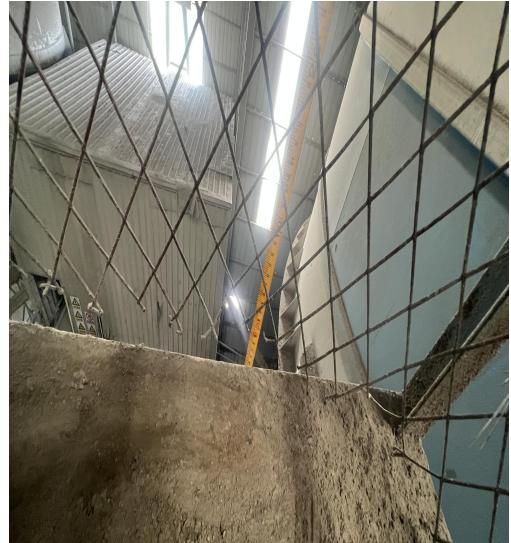
图 5 测量三、四楼之间的距离

图 6 测量距离

(3) 四楼空中料仓平台与相邻地板的距离为 9 米。

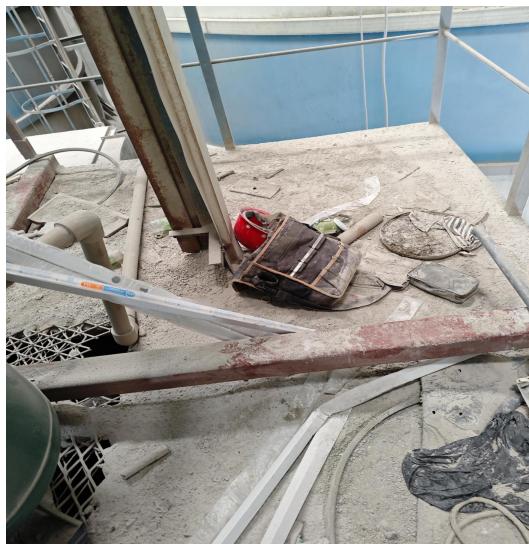
图 7 工具箱和灯管图

吴细才告知黄大巧四楼空中料仓平台的灯管损坏,让黄大巧有空时去更换灯管^[9]。事故当天,黄大巧拿了三根灯管(见图7)前往四楼空中料仓平台,在完成生产设备的检查后,准备更换灯管,在此过程中失足坠入分料仓。

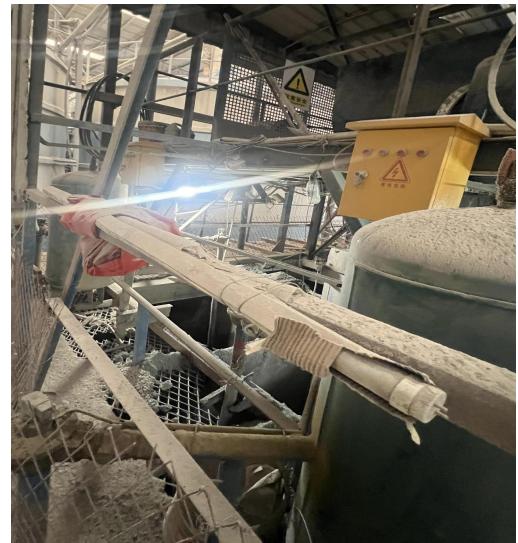
图 8 事故现场周边备用灯管^[8]

[8] 备用灯管是生产部机修班员工为了方便更换灯管，放置在空中料仓的横梁上，因黄大巧入职不久，不清楚有预留的灯管。

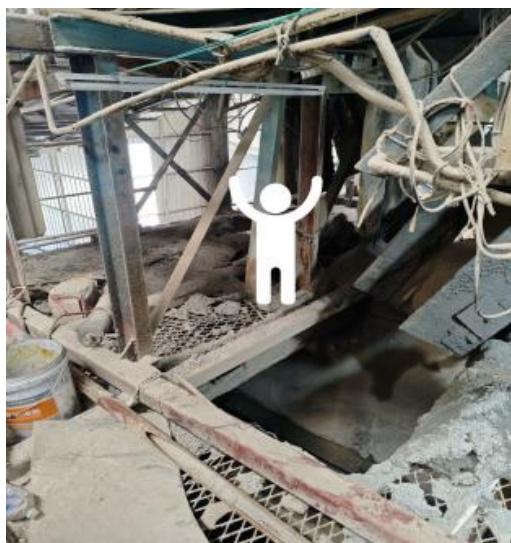
图9 黄大巧坠落前站位

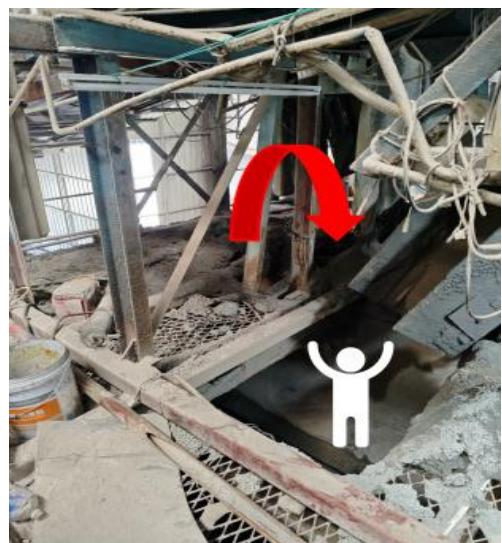
图10 黄大巧坠落过程模拟图
