# **东莞麻涌铭程物流有限公司“9·9” 一般其他伤害事故调查报告**

东莞市人民政府事故调查组

2025年12月

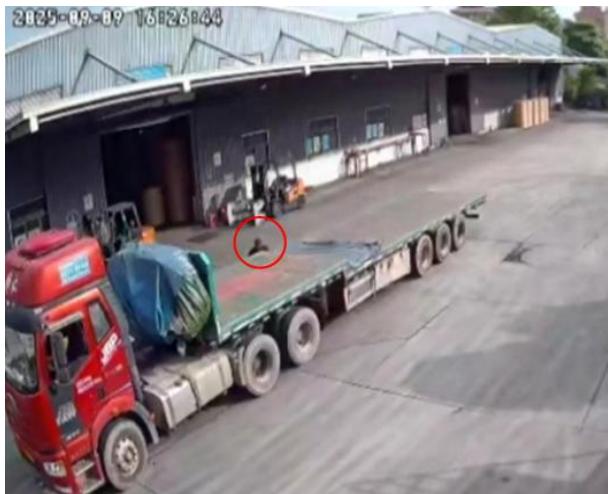
图3 监控视频截图

2025年9月9日16时25分，周新记驾驶涉事车辆倒车进入铭程公司装卸区熄车停稳，随即打开驾驶室车门下车走到铭程公司办公室登记车辆信息。16时26分20秒，周新记从办公室走出返回涉事车辆驾驶室放回物品，并从驾驶位取出手套，其后绕过车头走到副驾驶室拿工具。16时26分44秒，周新记走到平板半挂车中部位置使用工具松解盖住橡胶软垫的帆布绑带（如图3），松解后放回工具到副驾驶室。16时27分19秒，周新记脚踩着平板半挂车后轮，双手撑扶着平板半挂车边沿，随后用力蹬上平板半挂车车面（如图4）。16时28分，周新记在平板半挂车车面拿开绑带掀开盖住橡胶软垫的帆布，随后拿起橡胶软垫<sup>[22]</sup>从车头方向开始依次往后平铺在平板半挂车车面（如图5）。

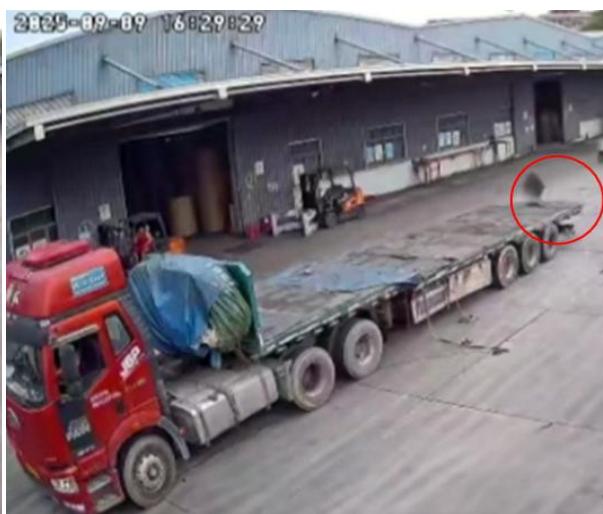
图6 监控视频截图

16时29分29秒，当橡胶软垫铺至平板半挂车尾部时，周新记在后退过程中踩空从平板半挂车车面跌落至地面（如图6）。

周新记安全意识淡薄，未预估到潜在跌落危险，在未佩戴劳动防护用品（安全帽）的情况下，采用倒退走方式在平板半挂车车面铺设橡胶软垫，当铺设至车面尾部时，其未注意观察边沿距离，不慎踩空从车面尾部跌落至地面。

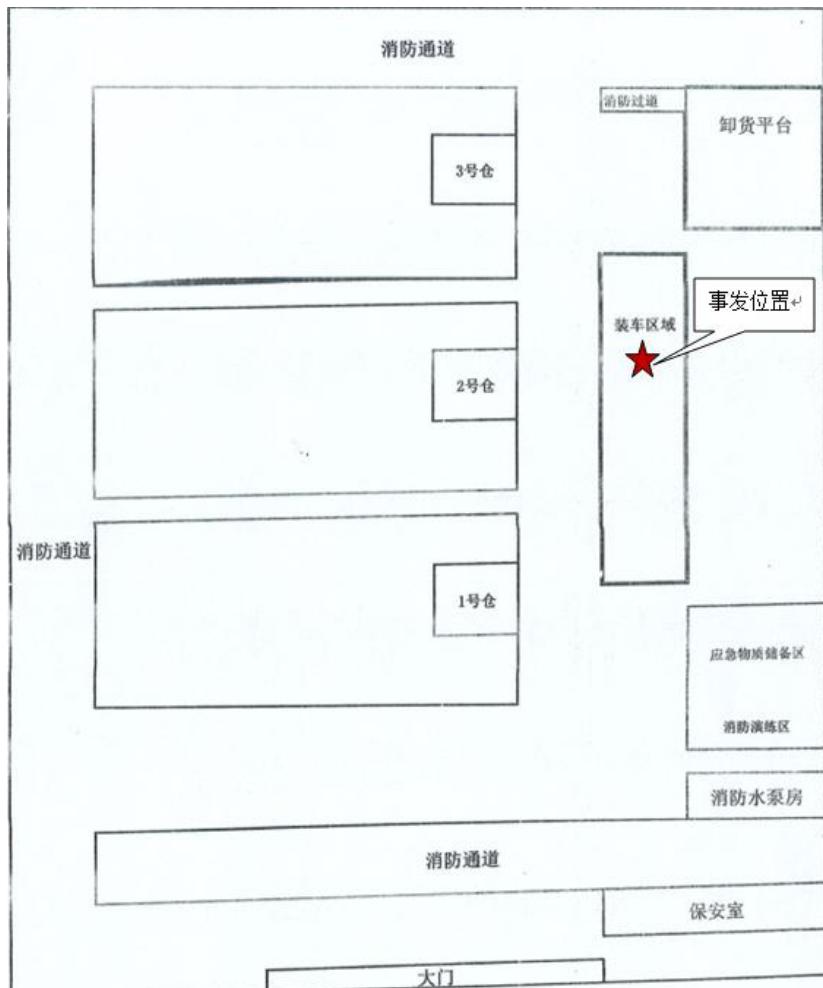
图 7 铭程公司平面图

1. 事故现场位于麻涌镇南洲村长丰西路2号铭程公司装车区域（如图7），该处为露天场地，地面混凝土浇筑，地面平整略有轻微坡度，无凹凸现象，厂区内地面上建有1栋1层厂房，高8米，有相关工程建设手续。铭程公司租用厂房用作仓库，仓库整体内

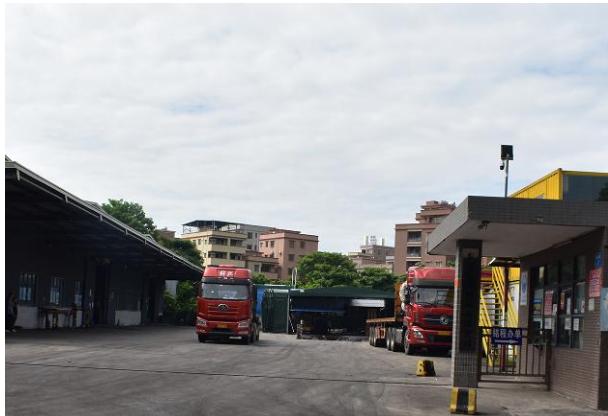
图 8 涉事车辆停放位置

2. 事故现场装车区域停放着涉事车辆，车头朝西南方向，车尾朝东北方向（如图 8），涉事平板半挂车车面铺设的橡胶软垫规格为：长 2.5 米×宽 1.5 米×厚 1 厘米（如图 9），涉事车辆副驾驶位发现有未使用的安全帽、反光衣和安全带等劳动防护用品

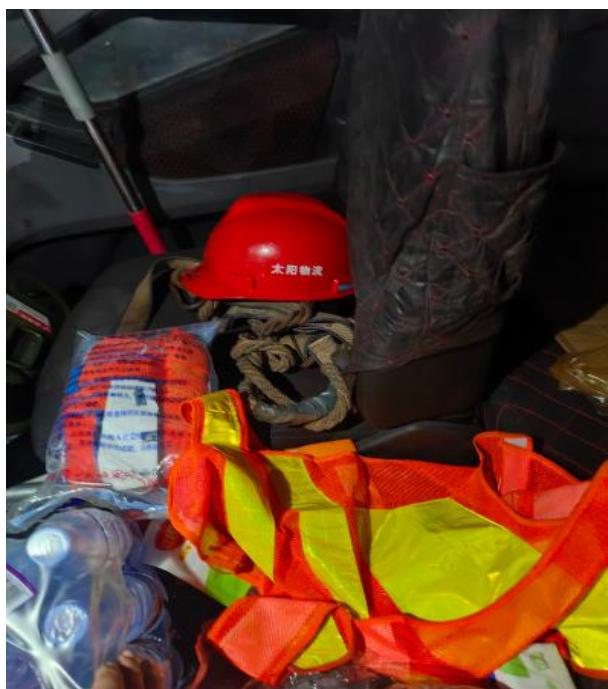
图 10 副驾驶位劳动防护用品

[23] (如图 10)，周新记从平板半挂车车面尾部跌落，经测量，平板半挂车车面尾部与跌落地面的距离约 1.2 米（图 11）。

- 1.周新记在平板半挂车车面进行铺设橡胶软垫作业，未佩戴安全帽<sup>[27]</sup>。
- 2.周新记在平板半挂车车面采用倒退走方式铺设橡胶软垫（如图 12）。

[27] 《头部防护 安全帽选用规范》（GB/T 30041-2013）第 4.2.1 条：在可能存在物体坠落、碎屑飞溅、磕碰、撞击、穿刺、挤压、摔倒及跌落等伤害头部的场所时，应佩戴至少具有基本技术性能的安全帽。
