东莞市谢岗镇 2022 年“9·28” 一般起重伤害事故调查报告

东莞市谢岗镇 2022 年“9·28”一般起重伤害事故调查组
2022 年 12 月

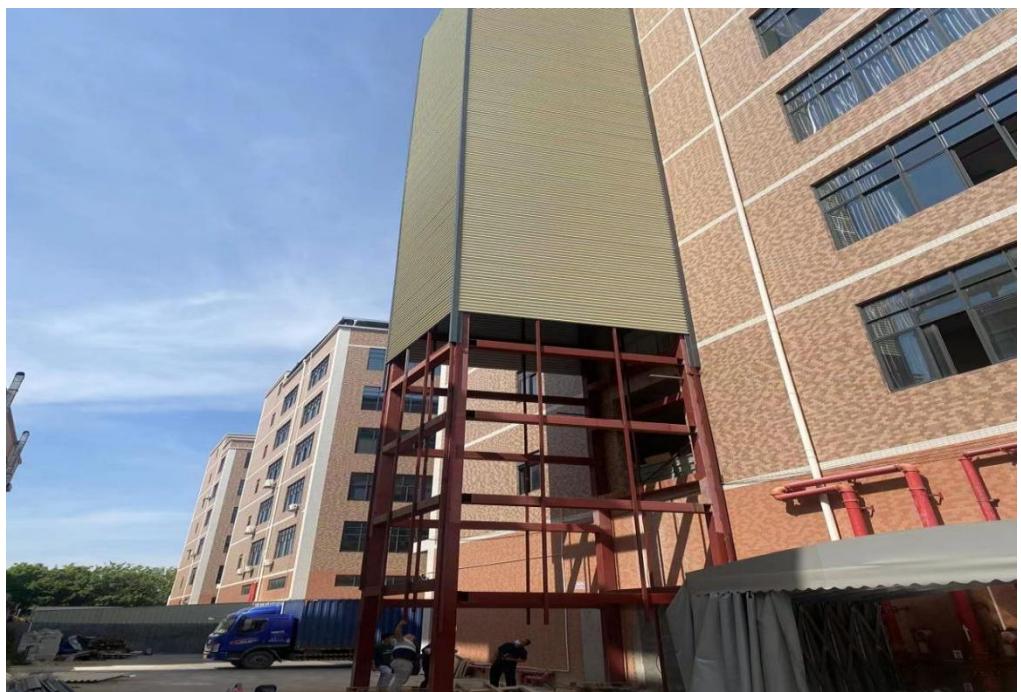
涉事厂房钢结构电梯井为 7 层钢结构框架（见图 1），高度约为 31 米，占地面积约为 18.9 平方米（4.5 米长×4.2 米宽），框架面积约为 132.3 平方米，事故调查组聘请的相关行业领域专家到现场勘查时，缓冲池口上放有 50*50mm 的方钢支撑（见图 2），用于吊篮移动到底部时的支撑平面。

图 1.钢结构电梯井

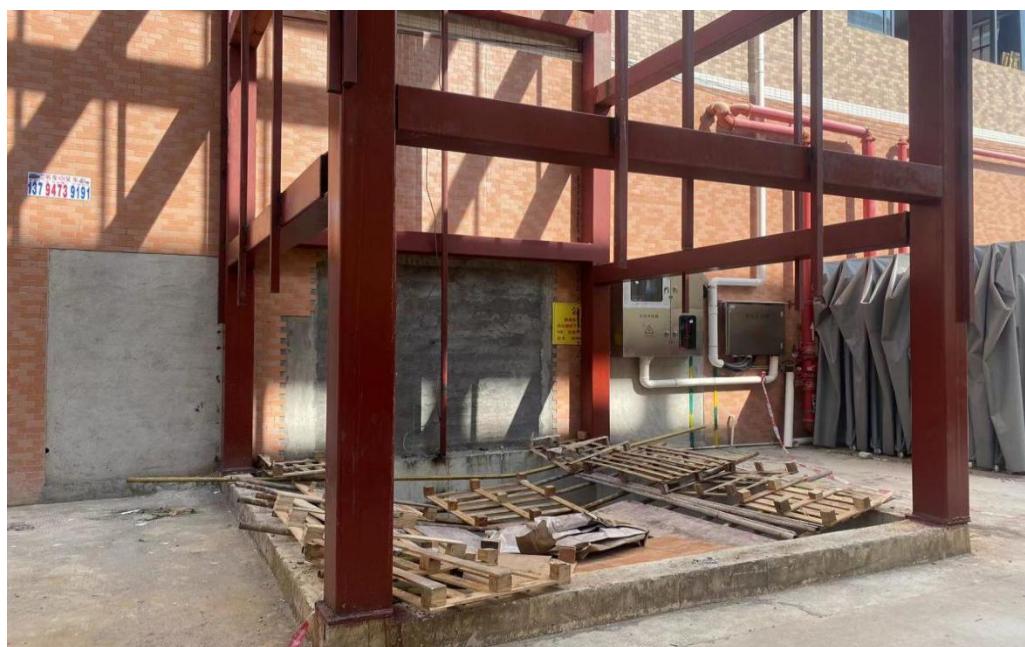
图 2.缓冲池口的方钢支撑

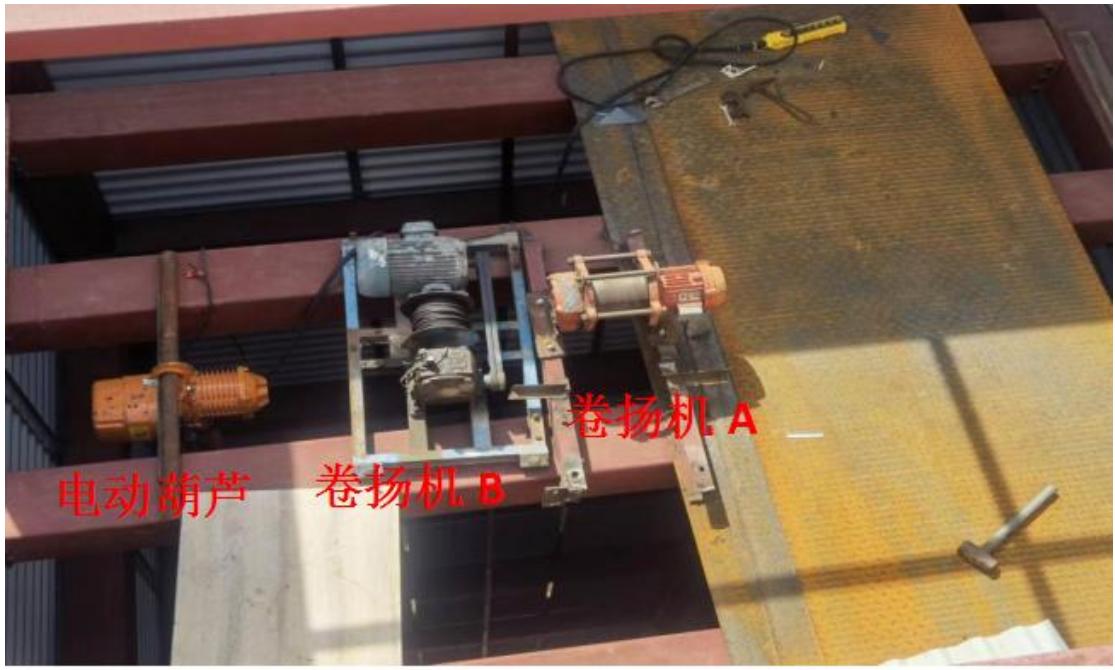
涉事设备是位于钢结构井道顶部的两台卷扬机及一台电动葫芦（见图 3），其中卷扬机 A 用作吊篮的升降，卷扬机 B 作

为辅助，起一定的安全保护的作用，电动葫芦用来往吊篮上吊运物料；卷扬机 A、B 及电动葫芦属于郭金海施工团队，未能提供设备维护保养记录。

图 3.涉事的两台卷扬机及一台电动葫芦

4.现场有2台卷扬机，1台电动葫芦，A卷扬机上面没有钢丝绳，B机钢丝绳已经断掉；电动葫芦采用链条传动，链条长度不足，后采用钢丝绳（近5米）延长。

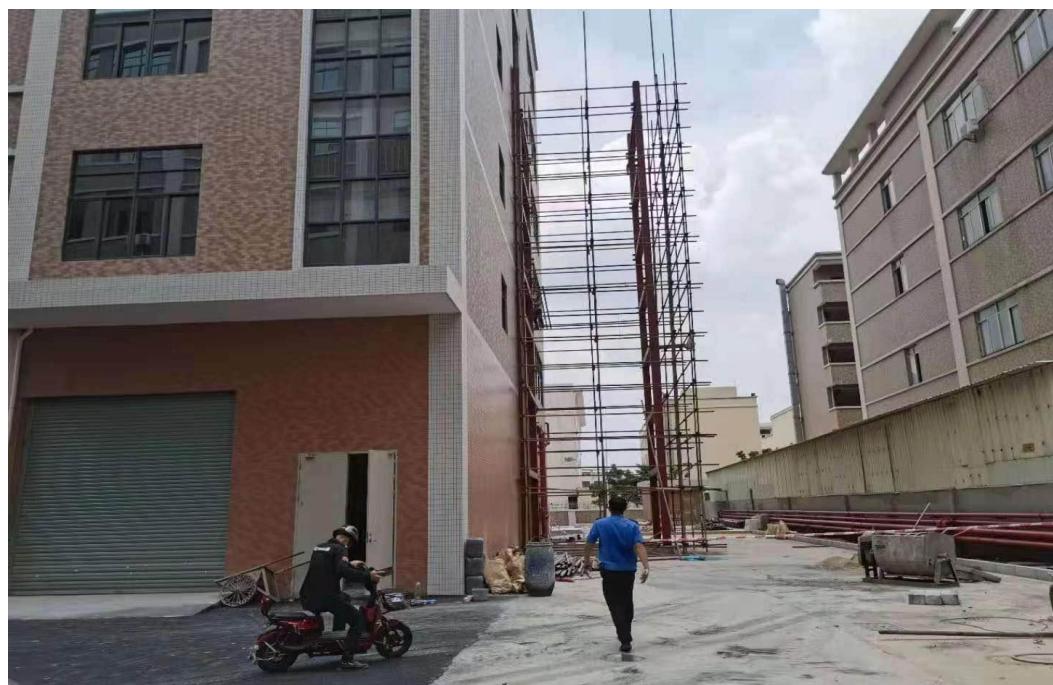
2021年6月24日，谢岗镇住房和城乡建设局在检查时发现，川亿项目3号厂房存在未取得施工许可擅自加建室外货梯行为（见图4），立即责令其停止施工，发出《责令停止违法施工行

图 4.2021 年 6 月 24 日，川亿项目 3 号厂房存在未取得施工
许可擅自加建室外货梯行为

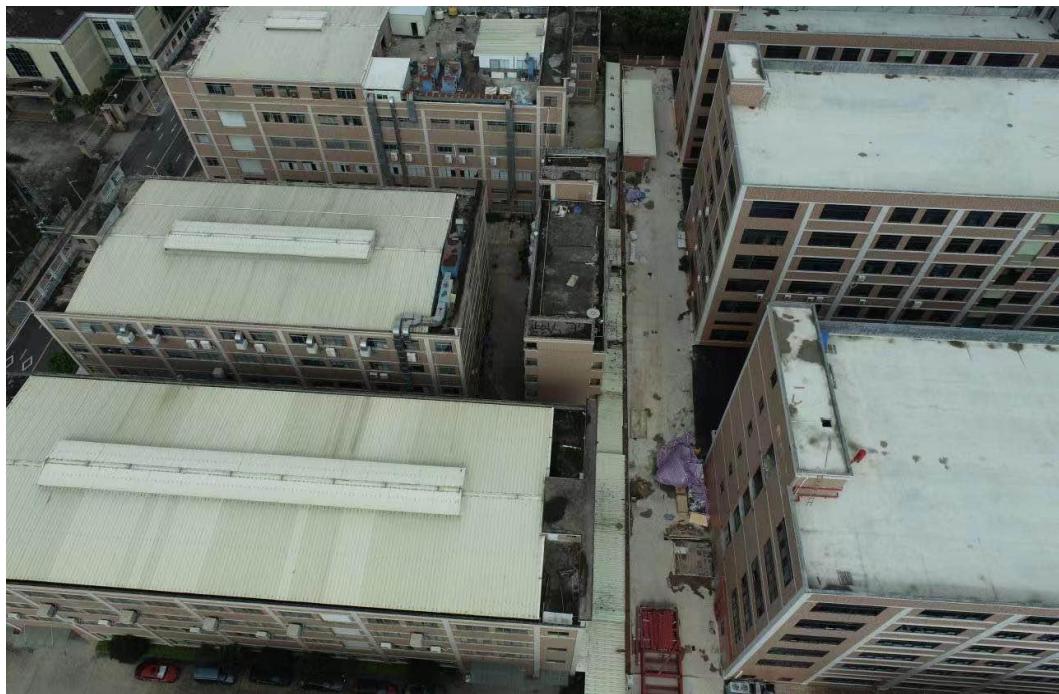
为通知书》。2021年7月29日，东莞市城市管理和综合执法局谢岗分局协助谢岗镇住房和城乡建设局开展联合执法行动，会同谢岗镇住房和城乡建设局责令当事人限期自行拆除整改。2021年8月3日，东莞市城市管理和综合执法局谢岗分局开展回头看复查，经航拍核实，当事人已自行拆除完毕（见图5）。

图 5. 2021 年 8 月 3 日，东莞市城市管理和综合执法局谢岗分局开展回头看复查，经航拍核实，当事人已自行拆除完毕

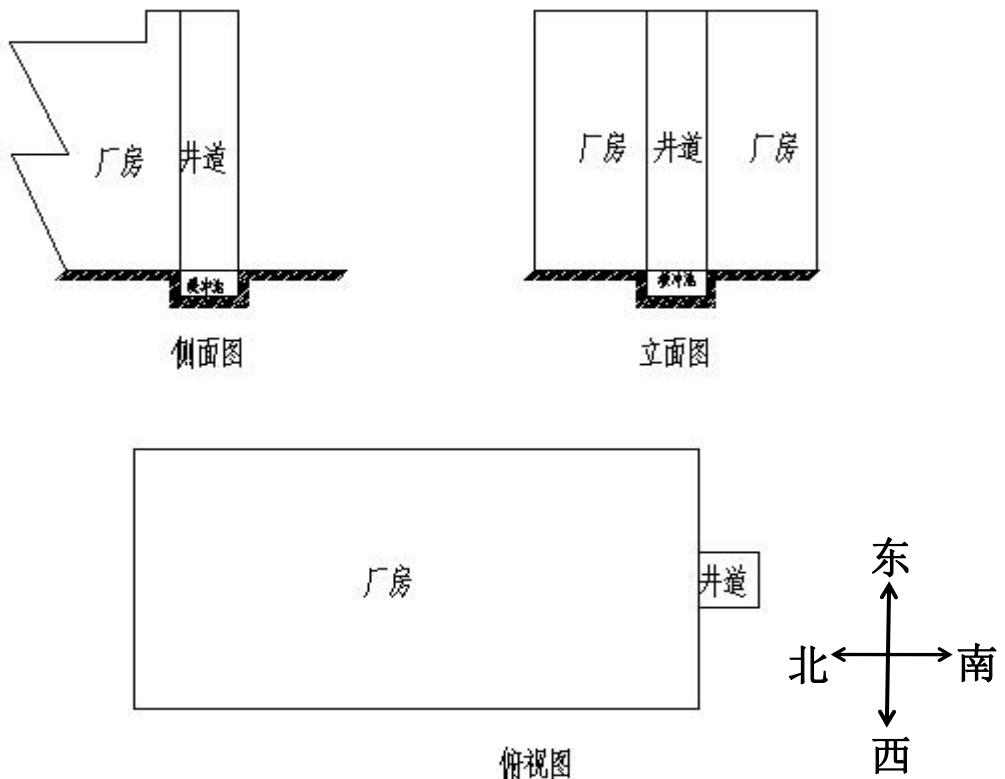
相关部门和专家到达现场后，吊篮已经被清理，没有看到原来的物件，根据现场勘察、相关人员的描述以及视频监控对钢结构工程进行复原（见图 6）。

图 6. 钢结构工程平面图

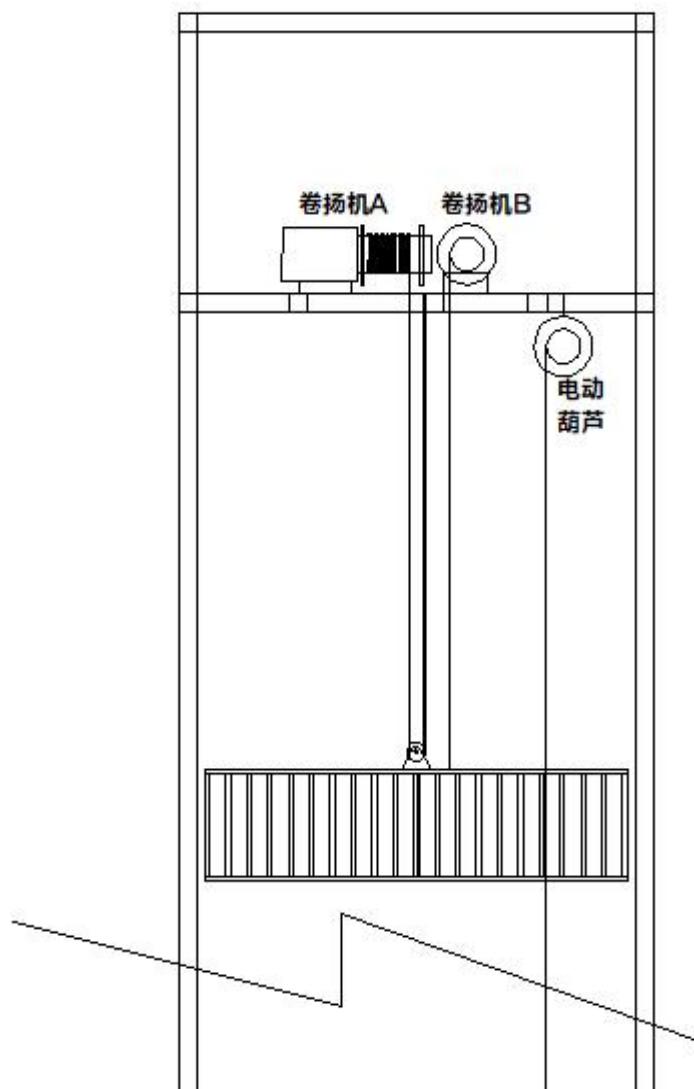
根据涉事人员的询问笔录及现场勘察分析可知，事发前郭金飞等人制作了一个活动作业平台放进钢结构框架内，作业平台四周焊了一圈 1.2 米高的方钢做安全护栏。平台上方约 2 米处焊接了一条约为 100*200mm 的工字钢做横梁，横梁上安装一个动滑轮，在钢结构上部距离顶部下方约 3 米处焊接了一个固定钢结构。

平台做为固定卷扬机和电动葫芦使用，平台上安装了 2 台卷扬机和一个电动葫芦。活动作业平台、安全护栏、横梁、动滑轮、卷扬机共同构成了一个高处作业吊篮。高处作业吊篮用一个卷扬机 A 做动力，通过钢丝绳的牵引达到上下移动的目的。用另一台卷扬机 B 通过钢丝绳连接到移动作业平台，起辅助上下移动的作用。另外还有一个电动葫芦，用来往吊篮上吊运物料（见图 7）。

图 7.钢结构内吊篮作业复原图

根据现场勘察情况和相关人员笔录综合分析认为，吊篮坠落的原因是常用卷扬机上的钢丝绳脱落，从钢丝绳两端的痕迹和折痕可以看出，连接横梁一端弯曲的痕迹明显，符合绑定的横梁上应有的形状，并且钢丝绳末端未见明显的变形，散股情况说明钢丝绳并非由此处脱落或断裂；相反连接滚筒一端，未发现钢丝绳金属压头，绳尾散股变形严重，说明钢丝绳由此处断裂的可能性非常高。

经过测量常用卷扬机上的钢丝绳直径是8mm，辅助卷扬机的钢丝绳直径约为6mm，在主卷扬机的钢丝绳脱落后，吊篮下坠的速度直接把辅助卷扬机上的约6mm钢丝绳拉断，辅助钢丝绳直径小于主钢丝绳直径，起不到应用的保护作用。作业现场没有设置固定在钢结构顶端的安全绳，作业人员使用的安全带没有连接到安全绳上而是挂在吊栏内的钢管上，在吊篮坠落时人员没
