东莞黄江通盈工业园“8·9”一般物体打击 事故调查报告

东莞市人民政府事故调查组

2026年1月

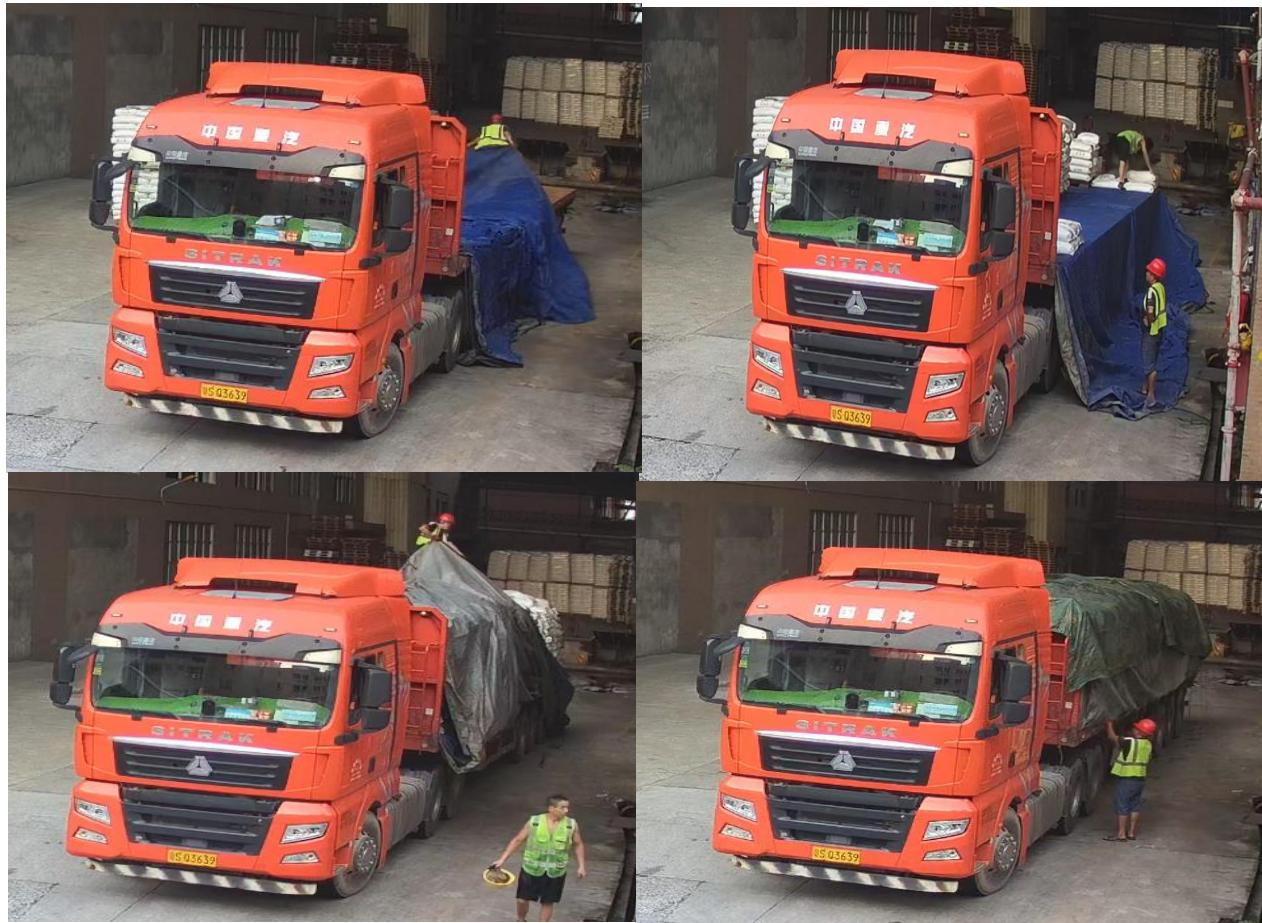
图 1 涉事车辆装货图

售单位）向广州中物储国际货运代理有限公司（货物源头单位）发出出库通知单，广州中物储国际货运代理有限公司向爱地公司（货物储存管理单位）发出出库作业单（该批货物存放在爱地公司，货物仓储和出入货实际由爱地公司管理）。金盈公司向运输车队欣远公司下单并约定车费 1100 元，欣远公司从网约平台“货车帮货主”下单拉货，费用为 1050 元，约定运输货物为 30 吨（20 托）塑料颗粒，网约司机徐明在平台接单后于 8 月 8 日 17 时 10 分到达爱地公司装货，发现货物为散包塑料颗粒，与订单约定的 20 托（整装）塑料颗粒不符，故徐明与欣远公司协商一致后增加 100 元运输费用。徐明先在平板车上铺好蓝色雨布，爱地公司的搬运工随后用叉车将装有塑胶粒的卡板运到平板车上，并通过人工将其搬卸至平板上，采用工字形方式叠放，直至堆满平板车。之后，徐明用蓝色雨布将这批货物包裹捆绑好，再在货物上方覆盖绿色雨布，并用绳子固定在平板车的卡扣上。8 月 8 日 19 时 44 分许，徐明驾车离开爱地公司。8 月 9 日 6 时 16 分许，徐明将货物运输至金盈公司位于黄江镇东环路 80 号通盈工业园的仓库。

2.徐明对风险预判不足，在货物装卸前使用雨布铺至平板板面，降低了货物与平板的摩擦力，采用包裹的方式进行固定，未能有效观察货物运输后的稳定状态。

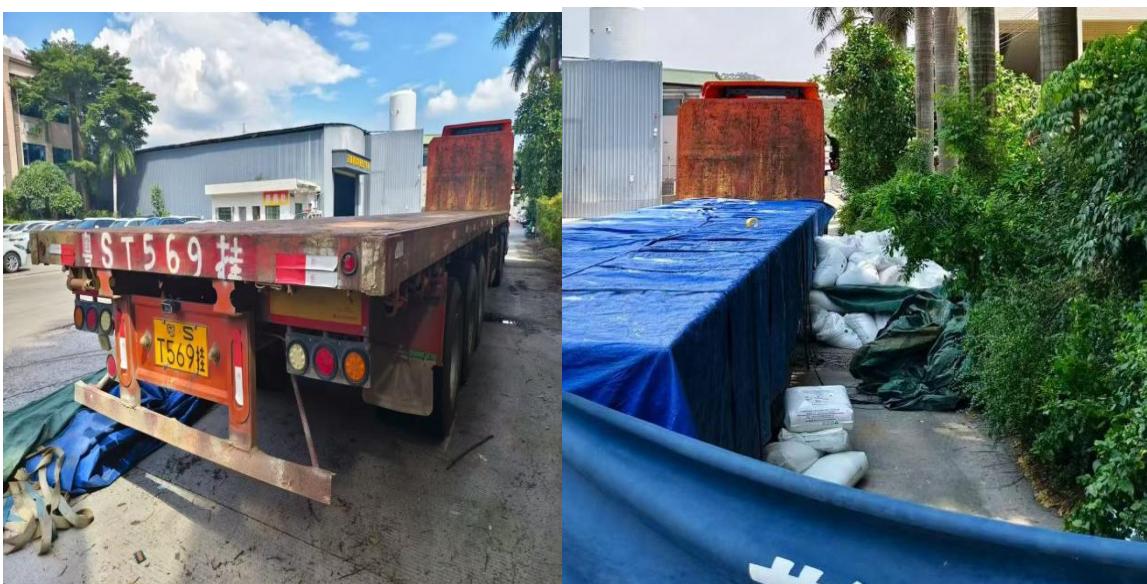
图2 涉事区域现场情况图

至涉事车辆的右侧（靠近厂区围墙一侧）掀开全车的雨布，货物连同雨布一同散落砸向徐明并将其掩埋。8时许，金盈公司临时工莫传奇、唐建勇等人再次到达该车辆进行卸货，直至10时32分许，莫传奇、唐建勇等人卸完车辆上货物后发现车辆的右侧有散落的货物，随即开始清理地上的货物。11时19分许，卸货人员发现了被掩埋在货物下方的徐明，随即拨打120和110。

经现场测量，涉事半挂车平板长12.95米，宽2.55米，高1.8米，板高离地3.3米，车辆距离围墙一侧花槽1.4米。蓝色雨布长18米，宽8米，绿色雨布长17米，宽5.5米。

1.徐明安全意识不足，掀开雨布前未查看货物是否倾斜，拉扯雨布时未注意观察车上货物堆放情况，雨布拉开过程中货物散落，将其掩埋最终窒息死亡。

(三) 通盈工业园要加强园区管理，针对外来货运车辆和人员，园区管理单位可建立报备、查验等制度，加强对入园承包承租单位、企业员工和临时施工人员的安全管理，提前做好货运装卸风险告知，若涉及高处装卸等危险作业时，应当安排专业人员进行现场安全管理。
