东莞虎门龙眼社区自建房“8·25” 一般坍塌事故调查报告

东莞市政府事故调查组

2026年2月

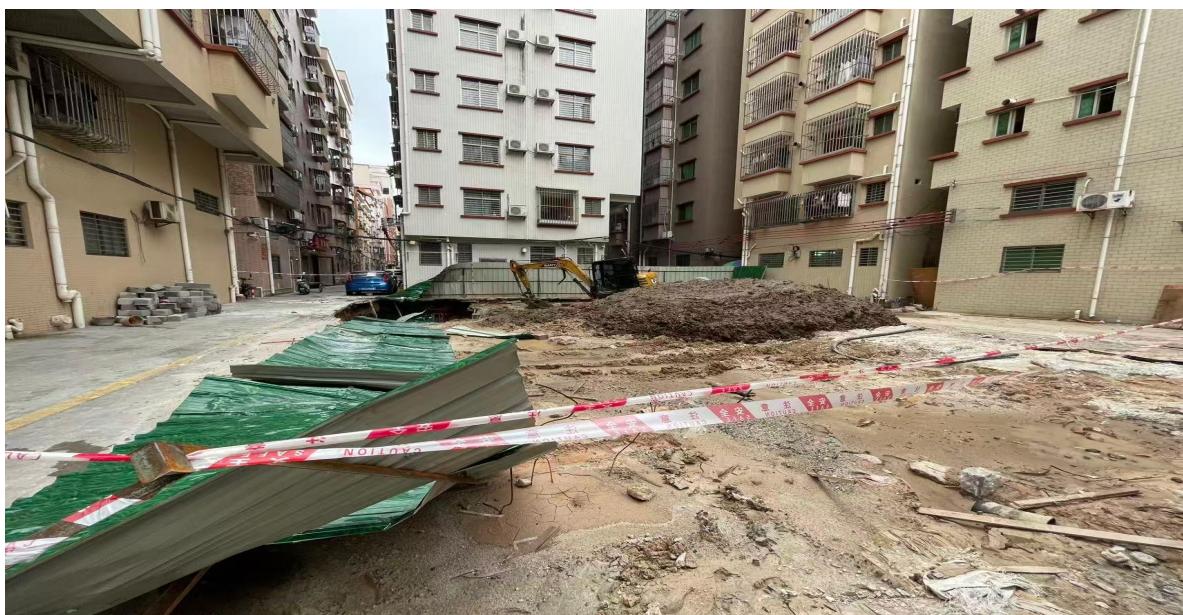
图 1 涉事施工工地图

16时许，电梯井开挖作业基本完成，刘道贤驾驶的挖掘机退出电梯井坑（如图1）。随后，钟辉勇安排龙雄武等4人进行电梯井砌砖作业。作业时，黎勇站在围挡外堆放的砌块上，将砌块传递给站在围挡内侧水泥路面上的龙雄武（如图3），龙雄武

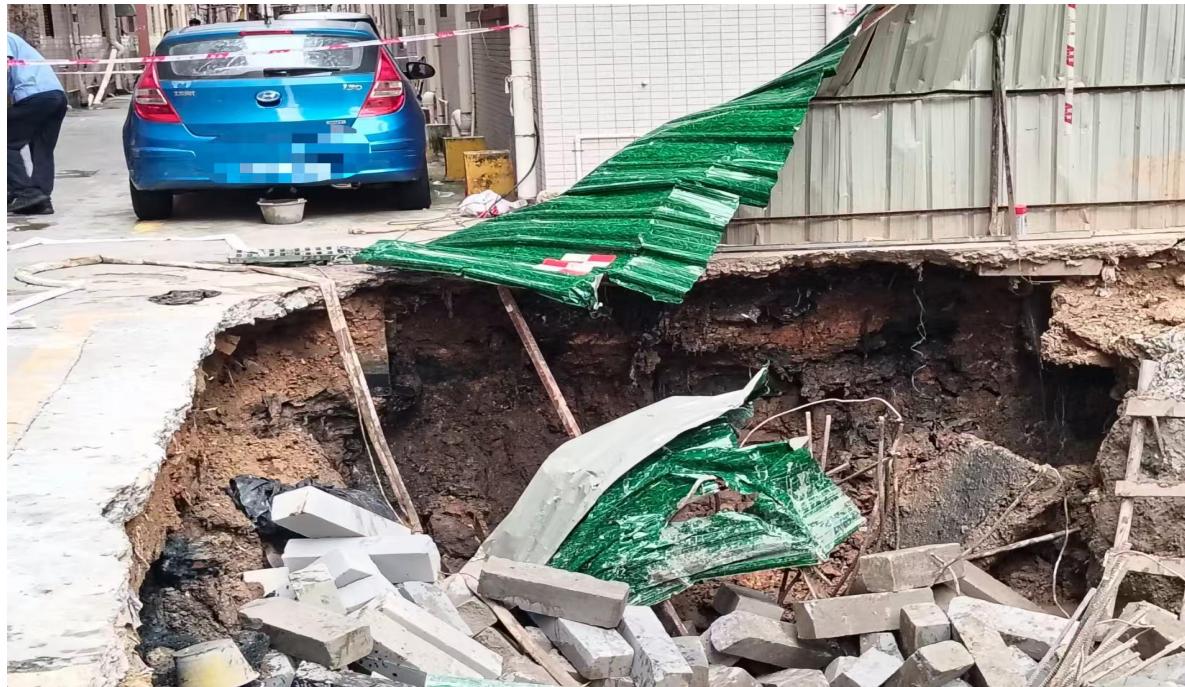
图 2 事故现场电梯井坑

因龙雄武所站路面下方已被挖空（如图 2），开挖后未及时进行支护且在基坑边集中堆放砌块。16 时 25 分许，路面坍塌，坍塌区域长约 6.9 米、宽约 0.45 米，深度约 2.5 米。站在围挡外砌块上的黎勇和站在围挡内侧水泥路面上的龙雄武一同失稳跌落至电梯井坑内（约 3.5 米×3.5 米，深度约 1.9 米），井内正在作业的陈永航与跌落的龙雄武随后被坍塌滑落的砌块掩埋。

2. 坍塌位置路面下方水土流失，井坑侧壁出现流土，未采取支护^[17]等处理措施。

施工单位应加强现场安全管理工作，重点强化基坑开挖的安全管控。对基坑开挖、电梯井施工等高风险工程，必须制定专项施工技术方案后方可施工。农房项目基坑开挖时应采取支护措施，施工材料堆放应远离基坑，且堆放荷载不得超过路面承载能力极限。施工单位应对工人进行安全生产教育和培训，确保从业人员掌握必要的安全生产知识。开工前，应组织施工人员进行技术交底，使其熟练掌握相关安全操作规程。

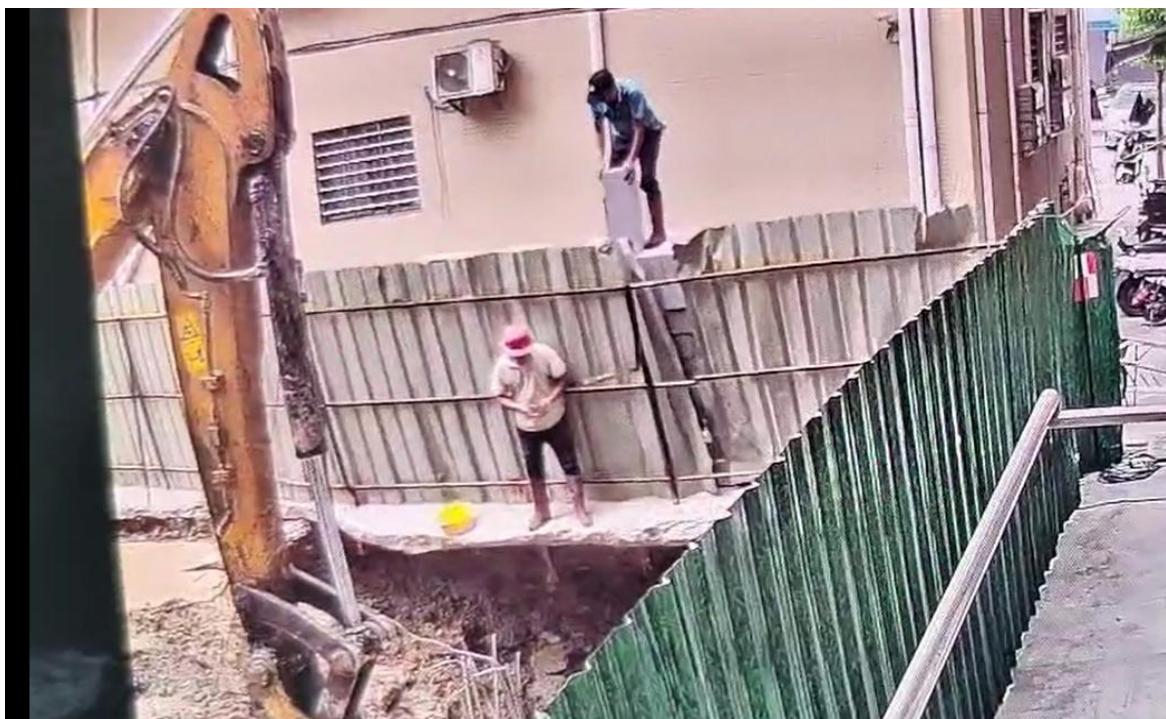
图 3 事故现场监控画面

1.根据事故现场监控画面可见，事发前井坑与道路边沿处已被挖空，龙雄武所站路面悬空。

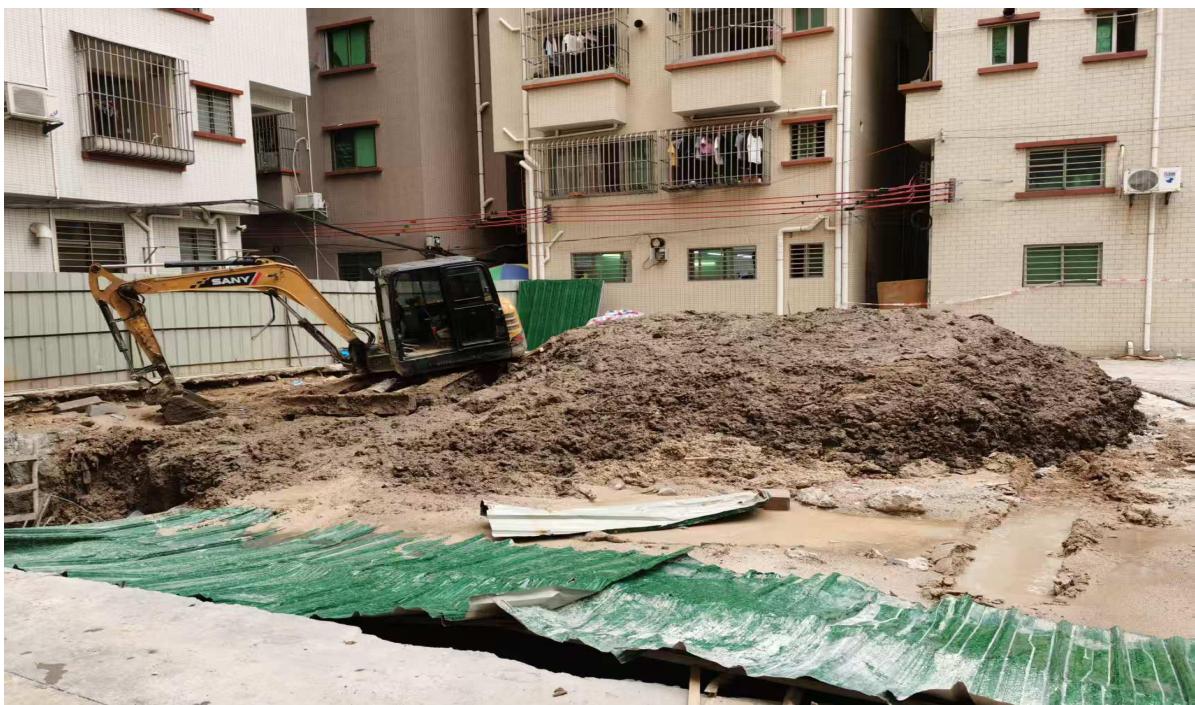
图4 事故现场图（挖掘机已退出井坑）

2.经现场勘察，事发时作业人员正在开展电梯井施工作业，电梯井挖掘完后，挖掘机退出井坑。电梯井坑旁发现排水沟，除去坍塌位置外，电梯井坑周边部分路边下方土体出现松动的情况（见图5）。事故发生后，该电梯井坑内部存有砌块、积水，坑边留存有两条供消防救援使用的抽水管和救援时从坑内搬运出的砌块（见图6）。

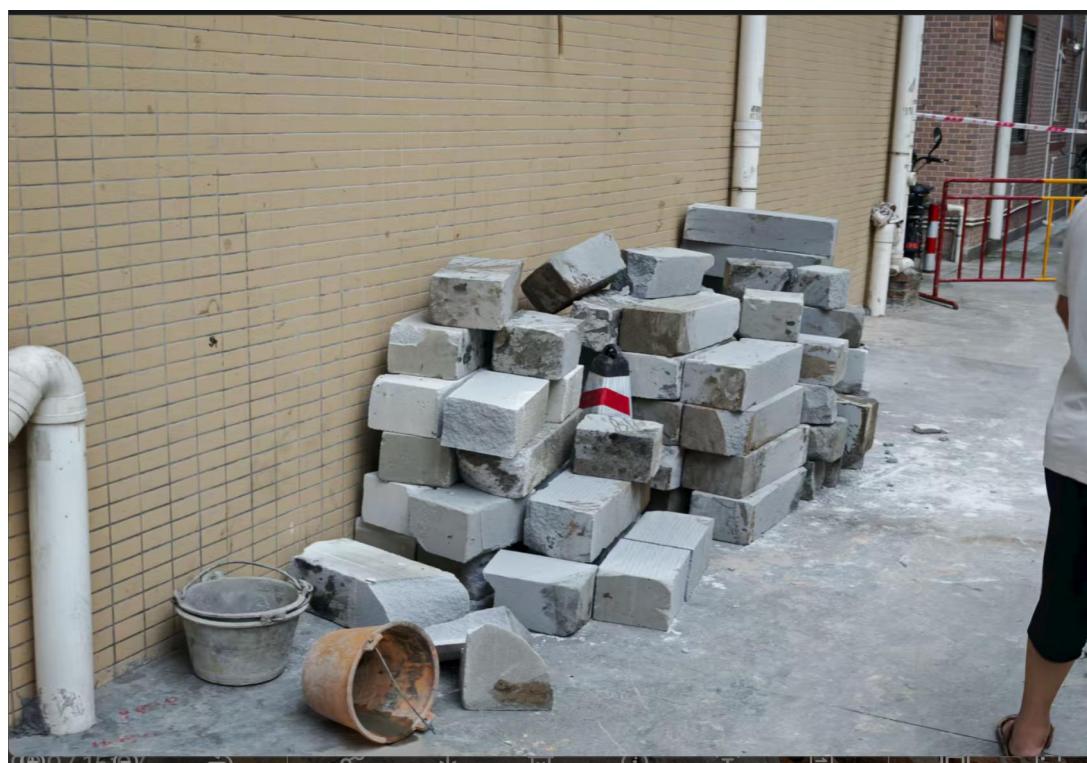
图 6 涉事砌块

1. 现场的水泥地面（未配置钢筋），其一般设计荷载为200-400kg/m³。现场堆载的轻质混凝土砌块，荷载约为500-700kg/m³，堆载重量已超出路面的设计荷载^[16]。

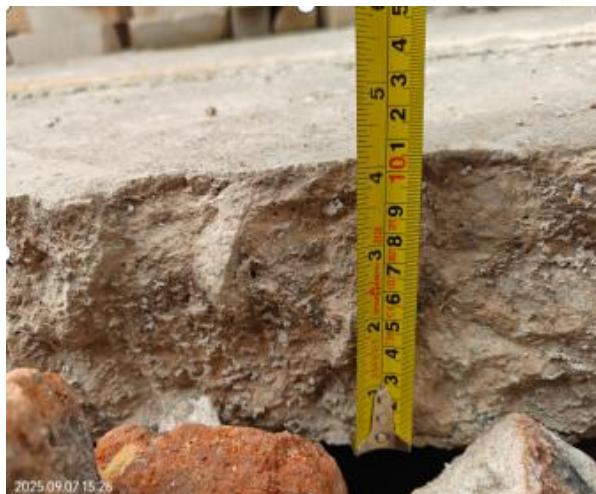
图7 水泥路面勘查图

3.经事故调查组测量,已坍塌的水泥路面长边约69.10cm,短边约45.00cm,水泥路面厚度约10cm。砌块单块尺寸60cm×20cm×15cm(如图7至图10)。
