东莞万江东莞市万湘剑实业投资有限公司
厂房楼顶清理作业“8·12”一般
高处坠落事故调查报告

东莞市政府事故调查组

2026年2月

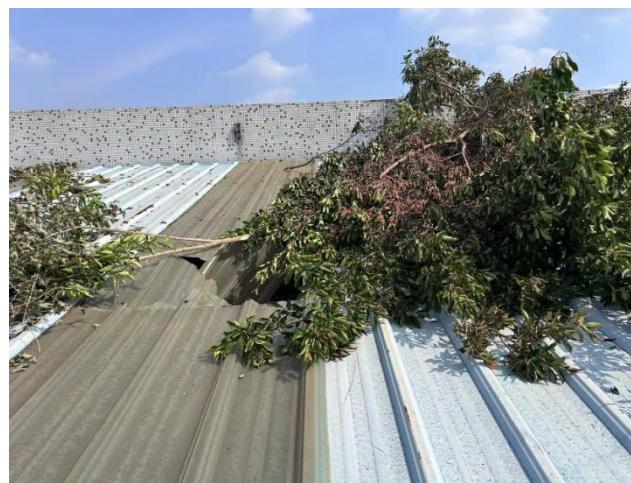
图1 事发连廊式铁棚顶图

范玉平安全意识淡薄，在未佩戴劳动防护用品的情况下^[5]，违规冒险进行高处作业^[6]。作业期间，其不慎踩踏采光瓦区域，采光

瓦承载力无法承受其身体重量破损，致使范玉平从高处坠落至地面。

相关单位和人员应严格落实高处作业安全管理规定；作业前必须佩戴安全帽、安全带等劳动防护用品，开展岗前安全交底和风险告知，确保作业人员熟知作业风险及应急处置流程。

作业单位在作业前必须制定详细的安全管控方案，明确现场统一协调负责人，划定危险作业区域并设置警示标识，严禁作业人员擅自分散作业，确保现场作业全程可控。

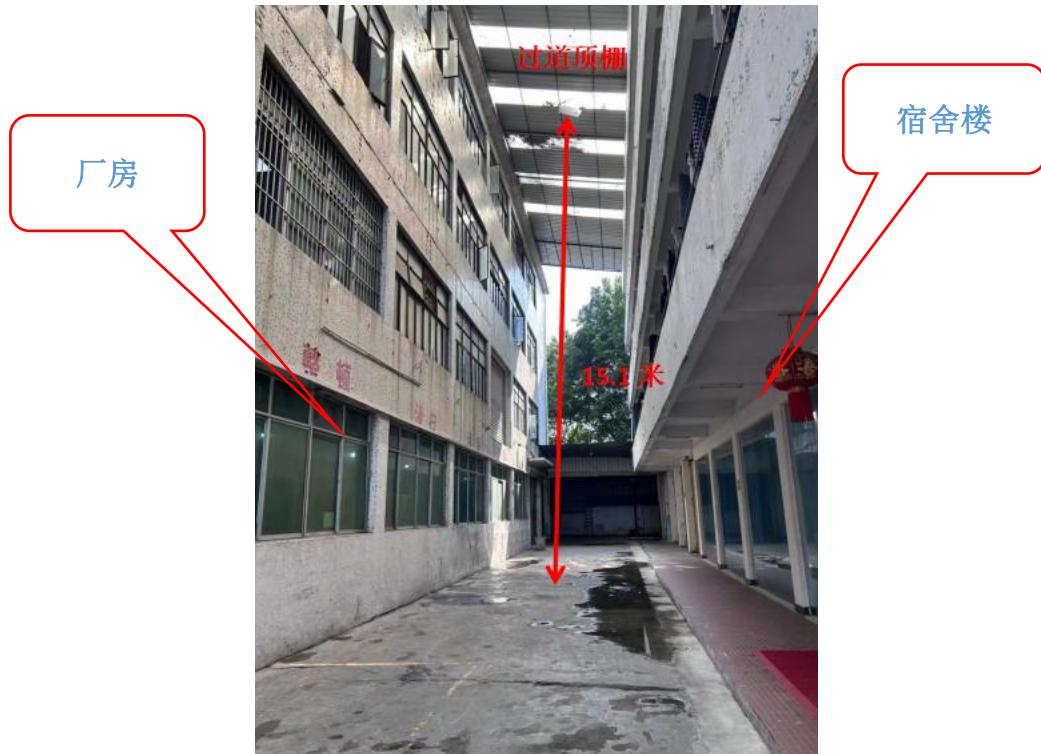
图 2 铁棚离地高度为 15.1 米
