# 东莞长安“8·14”一般车辆伤害 事故调查报告

东莞市政府事故调查组

2026年2月

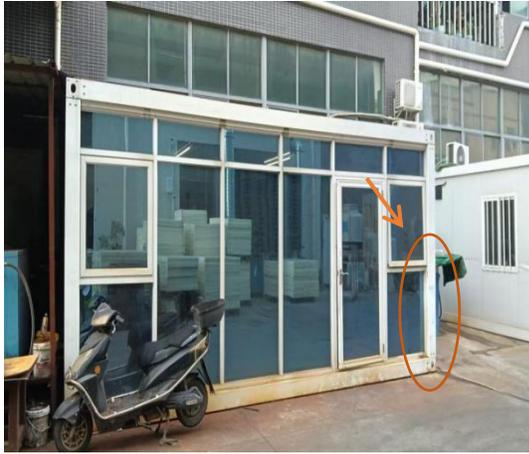
图 1 事发路面集装箱整体外观

**3.事发地点**位于海富龙公司门岗直入左转后第一个集装箱（如图1标注处），其用途为跟单员及内勤人员办公室，图片可

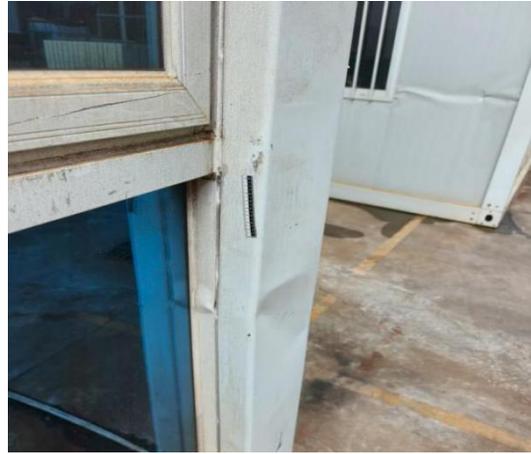
图 2 集装箱碰撞痕迹

监控视频显示，8月14日15时45分许，康志华驾驶涉事货车到达海富龙公司内部进行装货。16时许，海富龙公司员工确认货物装载完毕后离开现场。16时5分10秒，康志华上车启动涉事货车，驾驶前行约8米后踩动刹车停至事发路面集装箱正前方。随后康志华于16时5分35秒在车辆处于前进挡（D挡）但未启用驻车制动<sup>[9]</sup>的情况下离开车辆。下车后，康志华发现涉事货车往前移动，其下意识站在车辆左前方试图以身体和手发力阻挡车辆前行撞到集装箱。在此过程中，涉事货车左前角与康志华身体发生碰撞，致使其再与集装箱发生挤压，造成康志华当场死亡及车辆、集装箱损坏。

见箱体框柱碰撞痕迹（如图 2），该集装箱不属违建建筑<sup>[10]</sup>。
