东莞塘厦高丽科技信息产业一区、二区工程 项目“4·16”一般高处坠落事故调查报告

东莞市政府事故调查组

2026年3月

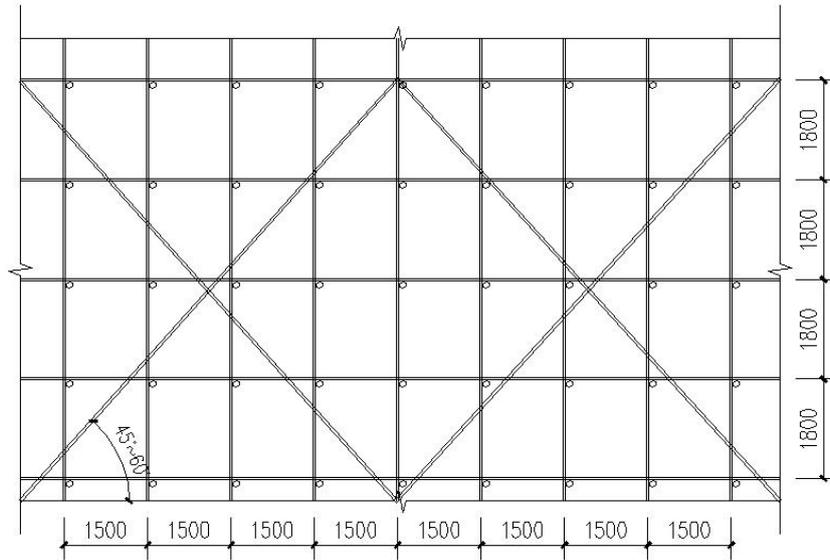
图3 涉事外脚手架立面图

方案》^[16]显示（详见图 1、图 2），一区 2 号配套、宿舍楼的外脚手架为搭设高度为 49.15m 的落地式钢管脚手架，该脚手架立杆纵向间距为 1500mm、每层脚手板步距为 1800mm（如图 3 所示），立杆横向间距为 800mm、内侧立杆距离结构边沿 300mm、每个结构层均设置连墙件（如图 4 所示）。

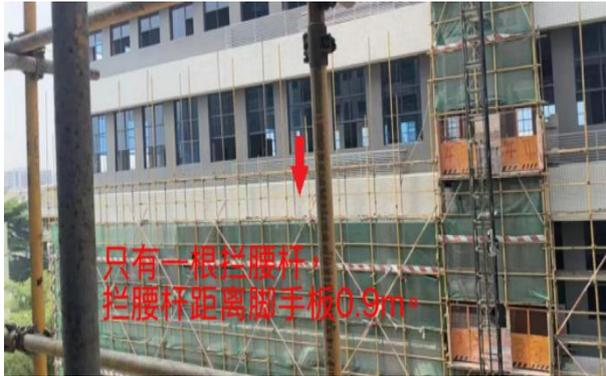
图 6 涉事外脚手架拆除情况

1. 涉事脚手架拆除过程中，未设置供工人挂扣安全带的防坠设施（如防坠大绳、安全带母索等），且安全网拆除后仅有一道拦腰杆，防护间距为 0.9m，不符合规范要求的设置两道防护栏杆且间距不大于 0.6m 的规定。

2.涉事外脚手架拆除情况：如图 6 显示，涉事脚手架拆除过程中，未设置供工人扣安全带的防坠设施（如防坠大绳、安全带母索等）^[17]，在拆除脚手架安全网后，两层脚手板之间仅有一道防护栏杆且防护栏杆与脚手板之间的距离为 0.9m，不符合《建筑施工扣件式钢管脚手架安全技术规范》(JGJ130-2011)第 7.3.12

[17] 《建筑施工易发事故防治安全标准》(JGJ/T429-2018)第 5.1.6 条第 3 款：凡在 2m 以上的悬空作业人员，应佩戴安全带，安全带及其使用除应符合现行国家标准《安全带》GB6095 的规定外，尚应符合下列规定：3 缺少或不易设置安全带吊点的工作场所宜设置安全带母索。第 5.3.6 条：搭设和拆除脚手架作业应有相应的安全设施，操作人员应佩戴安全帽、安全带和防滑鞋。

条脚手板上需有两道防护栏杆且防护栏杆之间间距不大于 0.6m 的规定^[18]（如图 7）。

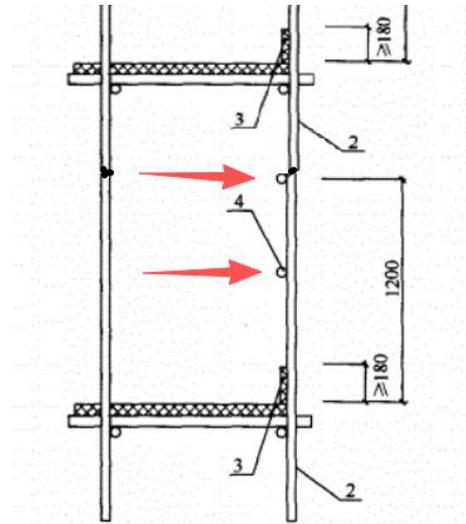
图 7 规范规定的脚手架外侧防护要求

图 7.3.12 栏杆与挡脚板构造
1—上栏杆；2—外立杆；3—挡脚板；4—中栏杆

[18] 《建筑施工扣件式钢管脚手架安全技术规范》（JGJ130-2011）第 7.3.12 条：作业层、斜道的栏杆和挡脚板的搭设应符合下列规定(图 7.3.11)：1 栏杆和挡脚板均应搭设在外立杆的内侧；2 上栏杆上皮高度应为 1.2m；3 挡脚板高度不应小于 180mm；4 中栏杆应居中设置。

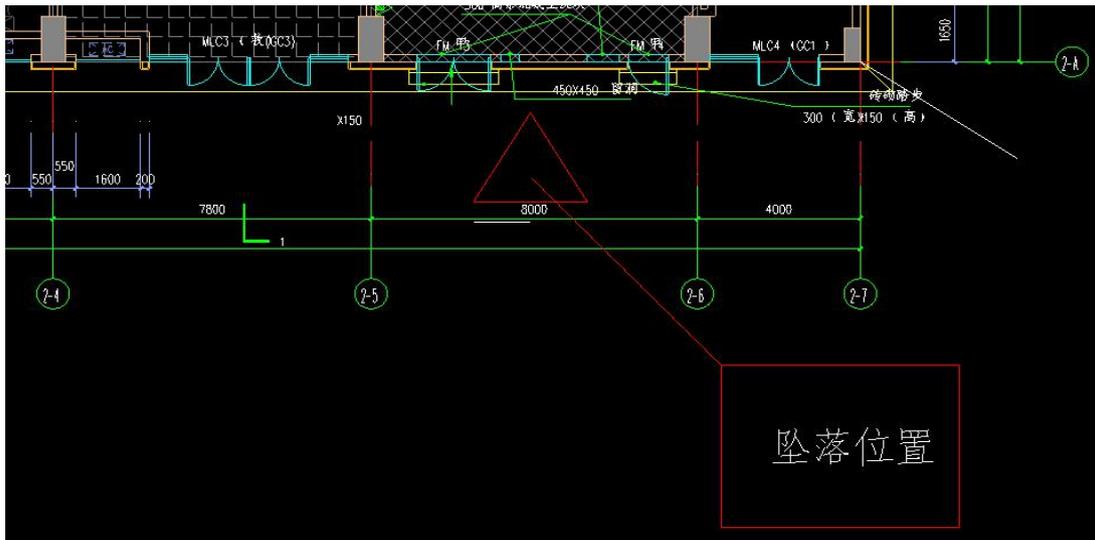
图 8 坠落位置示意图

2025年3月26号，天昱公司外脚手架班组开始拆除一区2号配套、宿舍楼落地式钢管脚手架。4月16日，天昱公司外脚手架班组继续进行拆除作业。普工陈从云被其班组长廖俊松安排到7~8层处脚手架拆除作业面开展钢笆片、密目安全网拆除以及收捡作业。15时20分许，陈从云拆至2-A交2-5~2-6轴处时，未正确使用安全带^[12]（如将安全带扣在防坠绳或未拆除的可靠钢管上），不慎从已经拆开密目安全网的部位坠落，坠落高度约20米，坠落后头部着地受伤。此时，在事发现场一楼的廖俊松发现后，立即跑去查看，发现陈从云脸部、鼻孔及耳朵有出血症状，随即拨打120。

3.死者坠落位置图：根据现场目击证人证言，事发时，陈从云在一区 2 号配套、宿舍楼 2-A 交 2-5 ~ 2-6 轴处从 7 层坠落至首层地面，坠落高度约 20 米。根据图 6、图 7、图 8 所示以及现场管理人员和目击证人询问笔录，事发时未发生脚手架坍塌事故，排除陈从云因脚手架坍塌从而导致其坠落的情形。
