东莞黄江大田社区观塘路6号厂房“9·9” 一般高处坠落事故调查报告

东莞市政府事故调查组

2026年2月

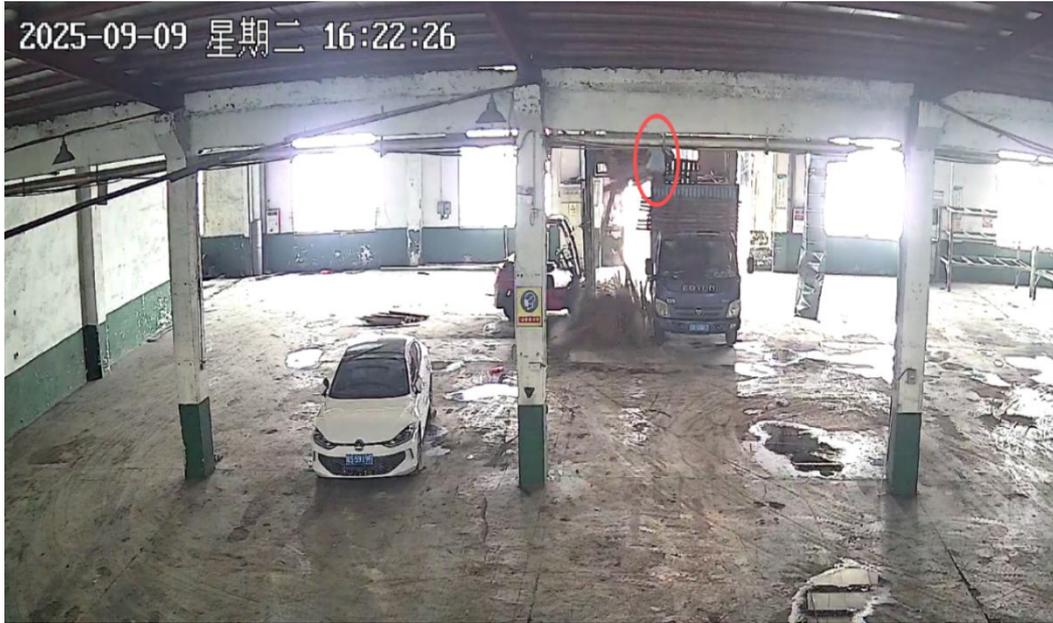
图 1 涉事区域现场情况

经现场测量，粤 B10AF7 号货车全车长 5.87 米，宽 2.2 米，车厢长 3.9 米，宽 2.2 米，车厢顶部距地高度 3.3 米，车厢为两箱尾门，车顶全敞开结构。
