东莞石龙兴龙自建房装修工程“7·15” 一般坍塌事故调查报告

东莞市政府事故调查组

2026年2月

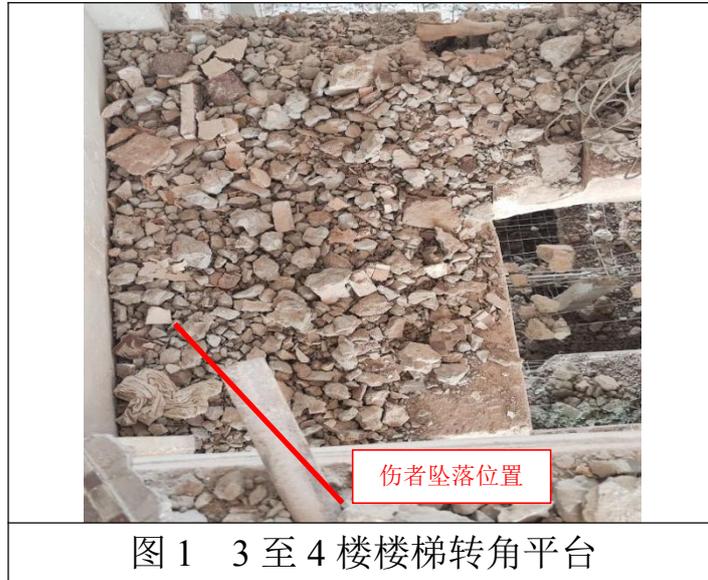
图1 3至4楼楼梯转角平台

2025年7月15日下午，李文春等4名作业人员在33号自建房进行楼面、楼梯等拆除作业。15时许，何华红在5楼电梯口拆除楼面，何焦子在4楼接插板电线及清运现场建筑垃圾，李文春与廖毅华在4层至5层之间的楼梯处进行楼梯转角平台拆除作业，其后廖毅华离开到通道处抽烟。15时16分许，廖毅华听见声响，回头发现李文春已坠落于3至4楼之间的楼梯转角平台，身体侧卧、神志模糊。15时18分许，何华红发现李文春坠落，随即拨打120。

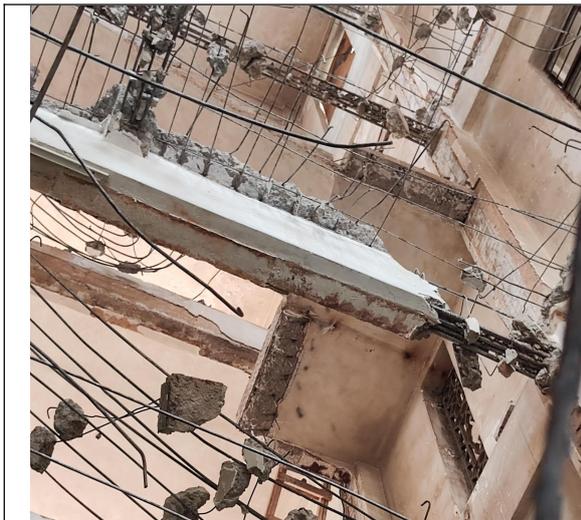
图2 3至4层楼梯位置拆除情况

1.房屋主体结构拆除情况。房屋除3层至4层的楼梯转角平台和上部楼梯梯段、2层楼梯口一侧梁外，其他楼梯、楼梯口两侧的隔墙、楼梯口一侧的楼面和梁已完成拆除。拆除后的楼梯、楼面和梁的混凝土已基本清除，只剩下钢筋外露（如图2至图3所示）。

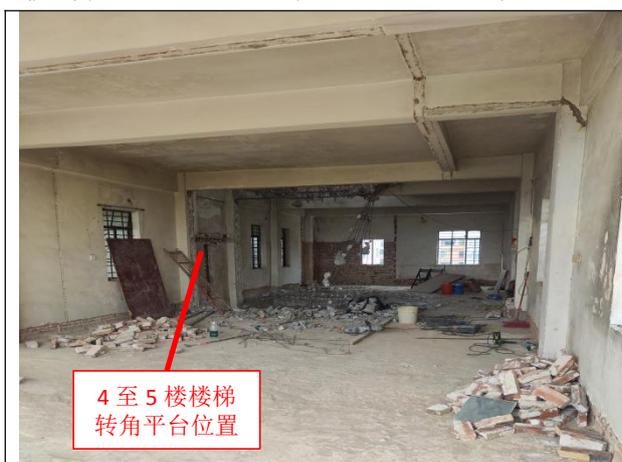
图 4 4 层楼层整体情况

2.四楼楼层整体情况。4楼楼层内部未见隔墙，开间约5.85m，

进深约 18.23m,净高约 3.40m,楼梯口长约 3.27m,宽约为 1.81m。楼梯口设置于中部略偏的位置（如图 5 所示）。

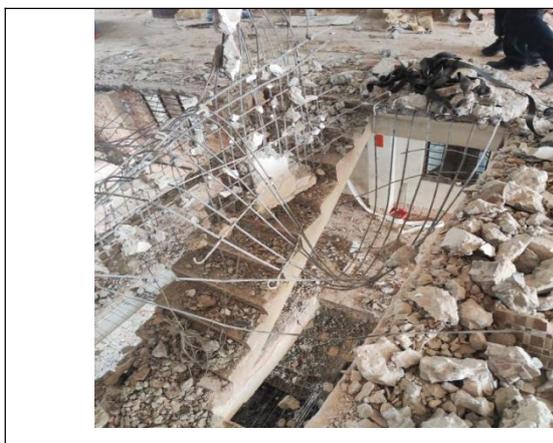
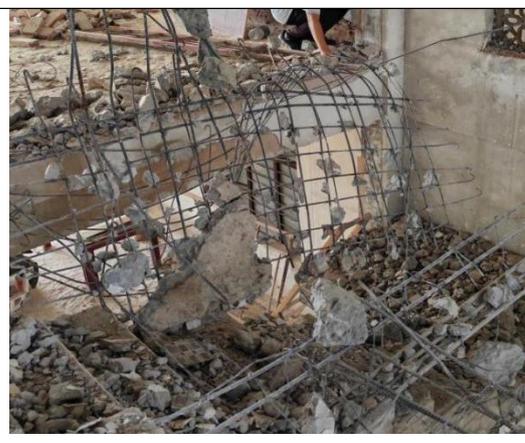
图 6 下部楼梯梯段钢筋（主筋）变形情况	图 7 转角平台钢筋（主筋、副筋）变形情况
----------------------	-----------------------

3.四层至五层楼梯细部情况。33 号自建房的楼梯为板式楼梯，钢筋为单层布置，主筋采用直径 12mm 的螺纹钢，一端锚固于 4 层（5 层）楼层平台，另一端锚固于转角平台，转角平台嵌入外围护砌体墙体。当前转角平台已发生脱落，未见主筋设置弯钩。4 层至 5 层的楼梯钢筋整体发生扭转变形，处于悬吊状态。其中，下部梯段主筋出现明显下凹变形；转角平台钢筋整体呈片状，变形较小；上部楼梯梯段主筋为空间 90°扭转变形。

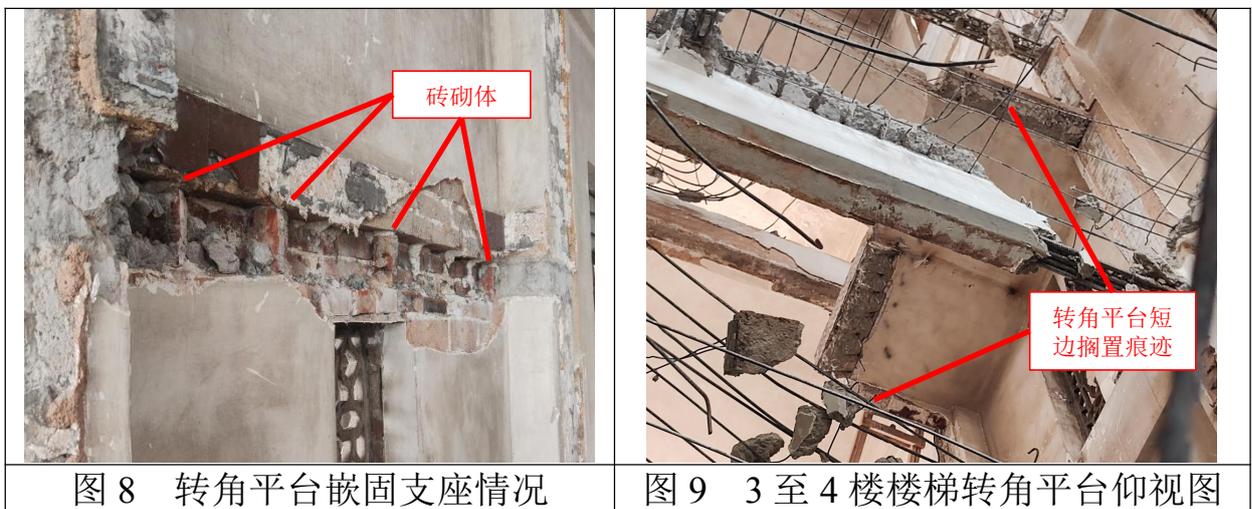
4.楼体支座。如图 8 所示，上、下部楼梯梯段与 5 楼及 4 楼的楼层平台梁为整体浇筑连接结构。楼梯转角平台为现浇钢筋混凝土板，其一侧长边与上下部楼梯梯段整体浇筑连接；另一侧长边嵌入于左右两根结构柱之间的外围护砌体墙上，嵌入口部位设有若干齿状砖砌体结构（见图 9）。

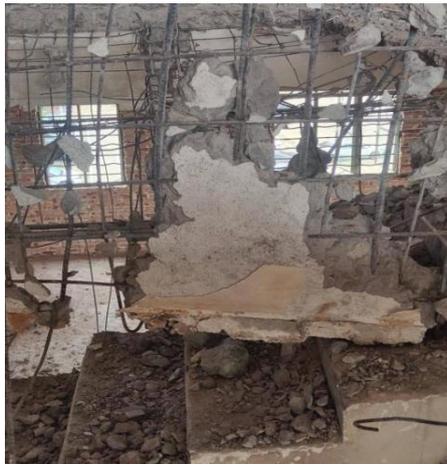
图 10 转角平台嵌固支座情况

5.混凝土块状物。拆除楼梯产生的破碎混凝土形成大的块体大小不一，常见尺寸在 50mm 至 100mm 之间，多呈碎块状、片状或不规则棱角状，部分混凝土残留在钢筋上。混凝土块表面粗糙，伴有砂浆和灰尘，破碎的混凝土主要散落在 3 层至 4 层的楼梯转角平台处，堆积厚度不均。如图 10 所示，最大混凝土块状物残留在转角平台钢筋网片一角，为楼梯转角平台的拆除工作未完成部分（以下简称“平台未拆部分”），尺寸约为 300mm×400mm，并可见两块砖砌体嵌固在平台未拆部分一侧。

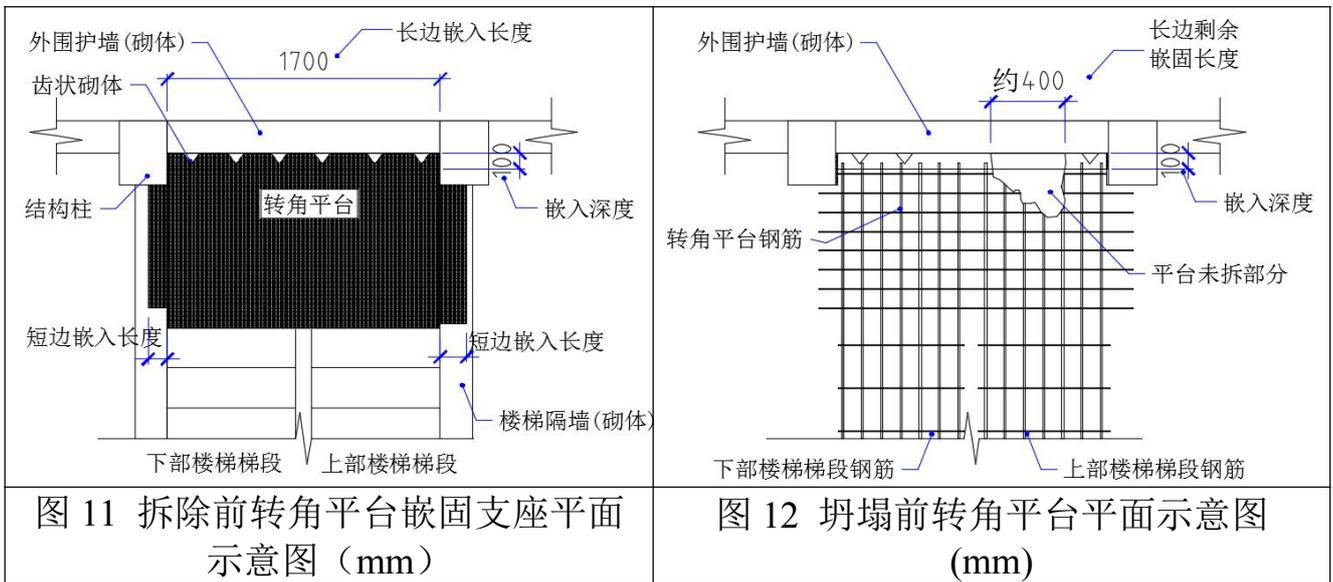
李文春擅自拆除了 4 至 5 楼楼梯转角平台所依附的部分承重结构，包括转角平台板两侧的砌体楼梯隔墙以及上下楼梯段的混凝土结构。原本与楼梯体系共同承载的混凝土转角平台因此失去

了必要的支撑，仅剩下与外围护砌体墙约 100mm（嵌入深度）×400mm（长边剩余嵌固长度）的嵌固部分作为支撑。该平台未拆部分在缺乏有效支撑措施的情况下，仅依赖楼梯钢筋骨架的自身刚度与有限的嵌固，维持极限承载能力，整体结构呈现出悬臂式不稳定状态。

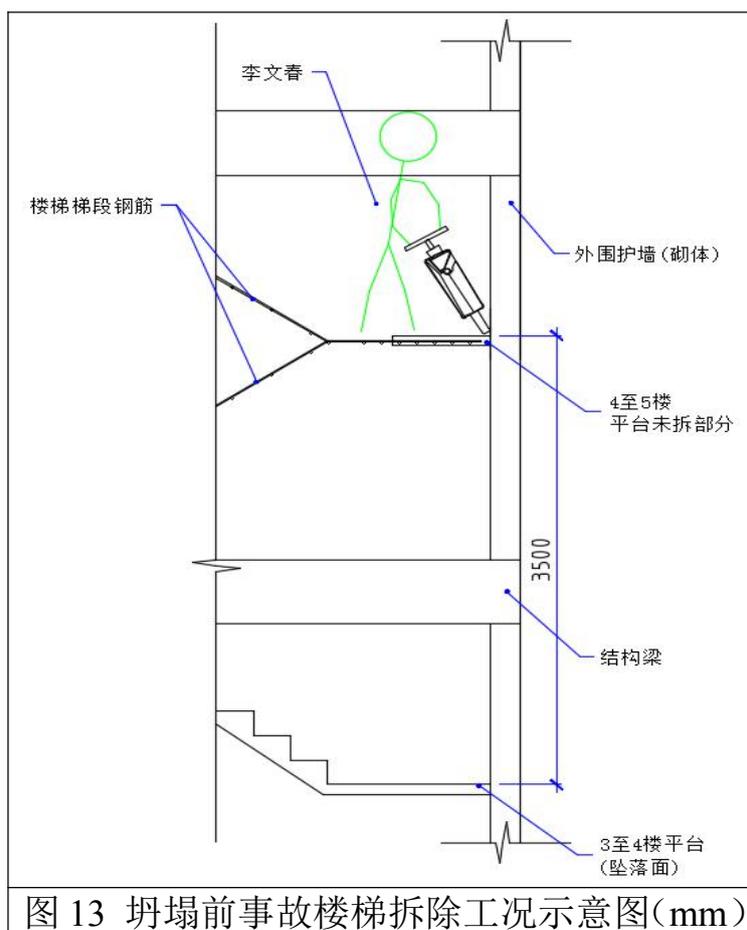
图 13 坍塌前事故楼梯拆除工况示意图(mm)

李文春在拆除混凝土楼梯结构过程中未设置任何临时支撑或稳定加固措施。如图 13 所示，事发当日下午，李文春直接站立在该不稳定的楼梯转角平台上继续拆除作业^[14]。此时平台的混

凝土结构已基本破除，仅剩楼梯钢筋骨架与平台未拆部分（一块约 300mm×400mm 范围的混凝土）。叠加工人体重、电镐等工具附加荷载，以及打凿作业产生的动荷载，使得嵌固在砖墙中的残余砖块发生破碎脱落，致使原本依赖砖墙嵌固的钢筋平台失去支撑，发生整体下沉和形变，最终导致楼梯转角平台未拆部分突然坍塌，李文春自 4 至 5 楼楼梯转角平台坠落至 3 层至 4 楼楼梯转角平台，垂直高度为 3.50m。

经调查：涉事拆除作业无拆除方案，且拆除作业顺序为二楼、三楼、五楼至四楼，与规范流程从上至下拆除相违背。
