东莞大朗大井头村在建民房电梯安装项目“7·27” 一般高处坠落事故调查报告

东莞市政府事故调查组

2026年3月

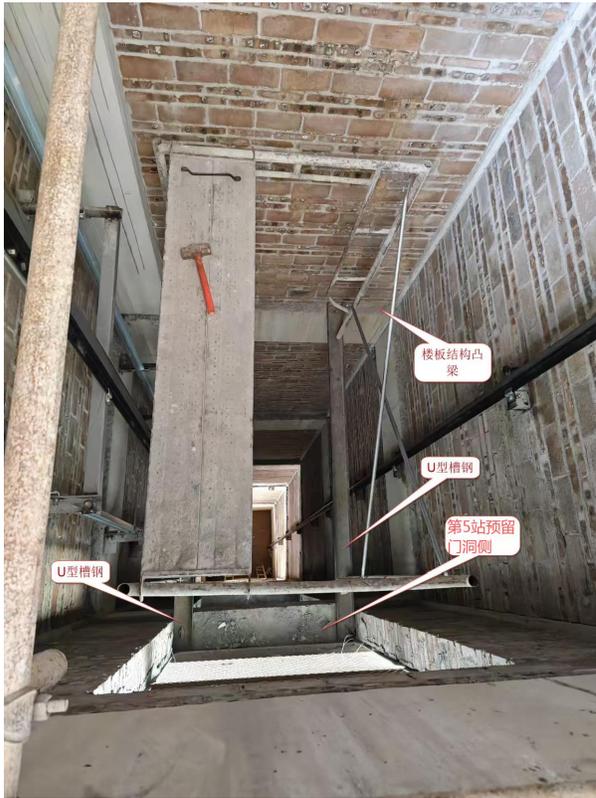
图3 简易施工平台

2.涉事简易施工平台是龚万林和刘柱福为了安装第5站至第6站的电梯导轨于2025年7月27日上午搭建而成，两人将2根U型槽钢跨设在第5站电梯井道内，取用工地一副钢制门式脚手架（高1.90m，宽1.24m，深度1.80m）搭设在2根U型槽钢上，在脚手架顶部铺设2块卡扣式脚手板作为简易施工平台，2块脚手板

中间留有缝隙。脚手板与第6站预留门洞楼面垂直距离为1.40m，与井道底坑地面的垂直距离为17m。现场未发现安全带（安全绳）及其挂点。

3.涉事简易施工平台由龚万林和刘柱福搭建，用于电梯导轨安装。2025年7月26日，龚万林和刘柱福开始对电梯导轨进行安装作业，每层电梯导轨安装完成后，将平台拆除在上一层重复搭设，导轨的安装顺序是从底坑安装至顶层。现场作业人员未严格按照速达公司编制的《电梯安装施工方案及安全防护措施》[34]和电梯安装作业指导书《西奥电梯 第三层次程序文件》的相关要求进行施工，在使用简易施工平台施工前未对平台进行安全检查，未在井道内设置二根独立的生命线和未交由专业脚手架商搭设井道内脚手架[35]，

私自搭建未设置临边防护的简易施工平台^[36]。

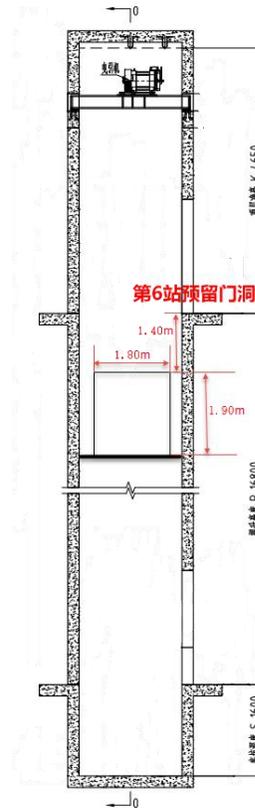
图4 电梯井道

1.电梯井道位于民房进门右侧，临近楼梯，井道总高度23.05m，净宽2.26m，净深2.3m，底坑深度1.6m，第2站至第5站预留洞口用1.2m高的木板或铁护栏遮挡（无固定），每站预留洞口张贴“电梯施工，请勿抛物”字样的安全标语。

3.事故发生时，井道顶层位置主承重梁已经固定，曳引主机也已安装在主承重梁上，井道内电梯主导轨和副导轨已通过导轨连接板竖立完成，导轨与建筑物墙体固定的支架已从底部安装至天台楼板处，电梯第6站剩余的3档导轨支架尚未安装固定，电梯的其他部件和装置均未安装。

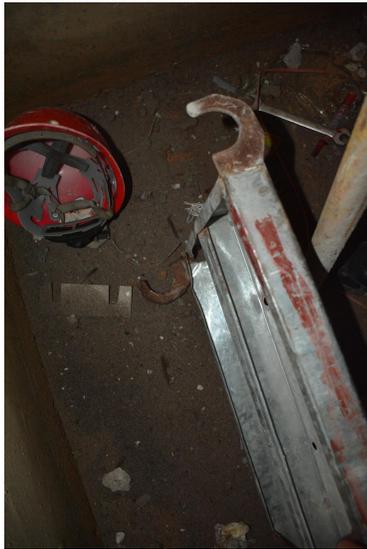
图7 底坑的脚手板和安全帽

4.电梯井道底坑留有1顶安全帽和1块卡扣式脚手板，其中脚手板属于钢制冲压成型，通过焊接加工将挂扣固定在脚手板的4个角上，脚手板4个挂扣出现了扭曲变形。经测量，脚手板的宽度为0.36m，长度为1.70m，脚手板长侧两个挂扣之间的距离为1.80m。

2.根据《建筑与市政施工现场安全卫生与职业健康通用规范》[33]的规定，高处作业人员应正确佩戴安全帽、安全带等劳动防护用品，由于无监控录像和直接目击证人，未能查证安全帽在使用时意外脱落或坠落碰撞后脱落。

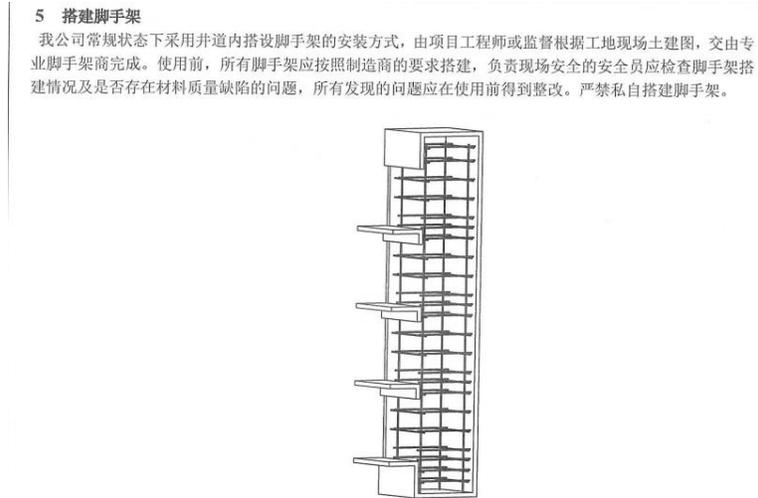
图9 作业指导书对脚手架搭建的要求

[35] 电梯安装作业指导书《西奥电梯 第三层次程序文件》：4.3.4 井道内要有二根独立的生命线。4.3.5 全身式安全带 a) 全身式安全带用于坠落防护，带缓冲短锁和自锁钩，并且自锁钩需要 CE/GB 认证，使用全身式安全带应配套使用施工单位批准的自锁器。5 搭建脚手架 我公司常规状态下采用井道内搭设脚手架的安装方式，由项目工程师或监督根据工地现场土建图，交由专业脚手架商完成。使用前，所有脚手架应按照制造商的要求搭建，负责现场安全的安全员应检查脚手架搭建情况及是否存在材料质量缺陷的问题，所有发现的问题应在使用前得到整改。严禁私自搭建脚手架。
