东莞凤岗南方中集物流装备制造有限公司“7·25” 一般机械伤害事故调查报告

东莞市政府事故调查组

2026年2月

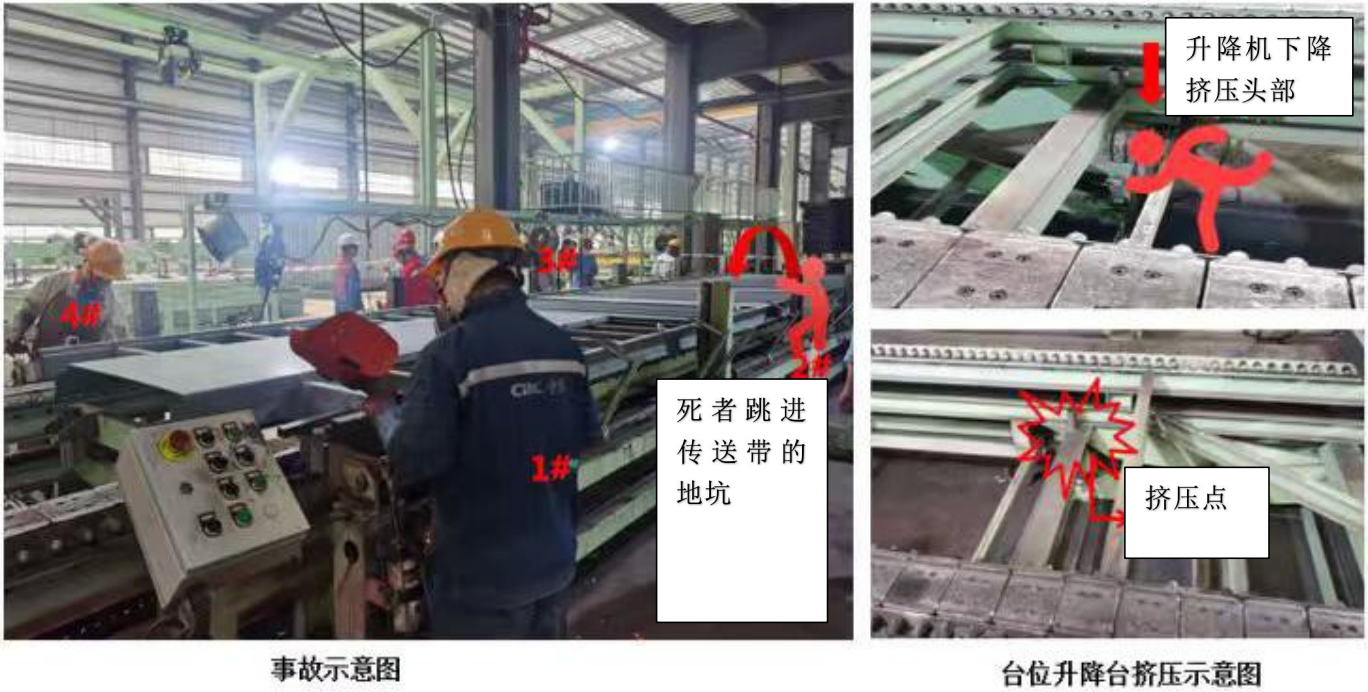
图 1 事故现场模拟图

李怀德违规进入底架绳环装备地坑^[4]，朱昌余在未确认李怀德返回地面的情况下操作传送带，致使李怀德被传送带上的集装箱底架砸压致死。

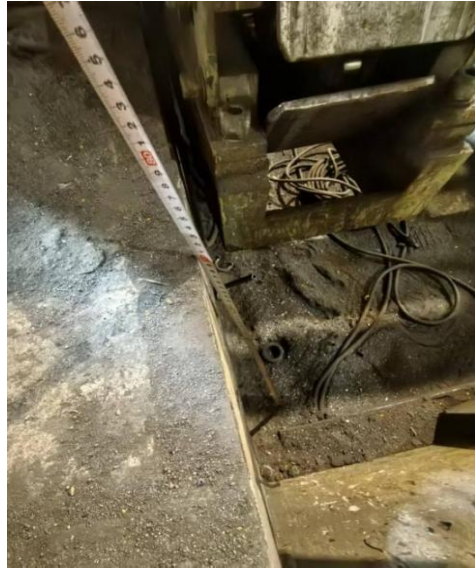
图2 地坑离地面约0.7米
