东莞万江广州亿通机械有限公司“3·30” 一般坍塌事故调查报告

东莞市政府事故调查组

2026年3月

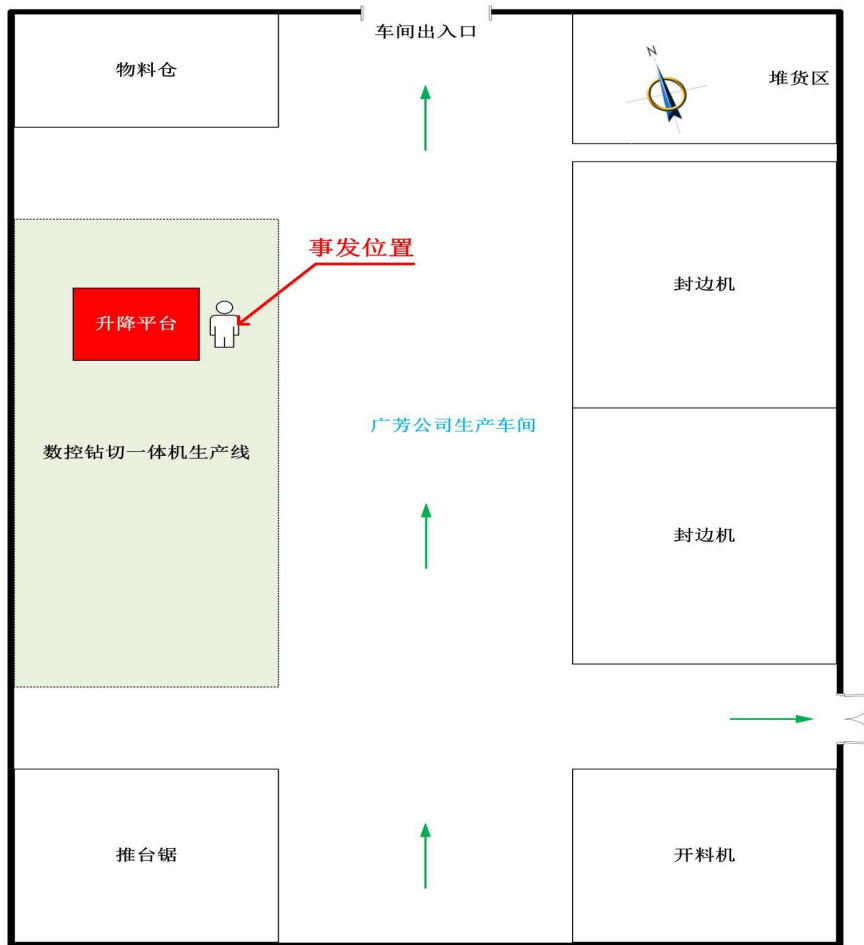
图1 事发现场车间平面图

事故现场位于东莞市万江街道大莲塘工业区广芳公司厂房一楼生产车间，具体处于数控钻切一体机生产线的升降平台位置（图1）。该生产线布置在车间西面，升降平台位于生产线机头位置，与其他设备组装形成半自动化生产流水线。

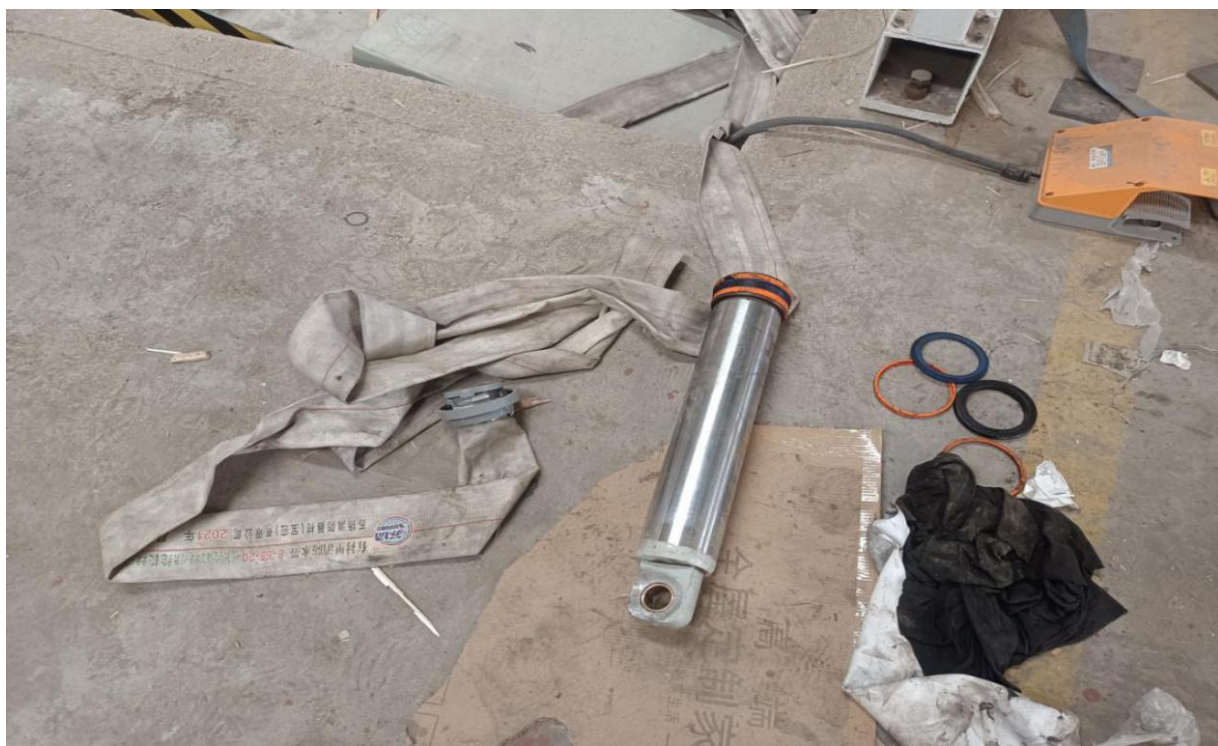
图2 事发现场维修拆卸的液压油缸

涉事升降平台安装于生产车间西面地坑位置，升降平台液压油缸（图2）作为升降平台的核心执行部件，主要作用是将液压能转化为机械能，驱动升降平台实现平稳的升降动作，进行物料输送。经现场勘察测量，该升降平台^[7]安装位置下沉地面深度0.6m，举升高度1.44m，长度3.06m，宽度1.53m（图3）。此外，该升降平台无设备名称、技术参数（额定起重量、举升高度等）等相关标识信息。

蓝祥瑞安全意识淡薄，未能识别和规避因支撑不当引发的高风险作业行为，未能做到安全支撑^[9]，使用木棍替代千斤顶、液压支架等专业支撑装置，冒险进入危险区域作业，因木棍松脱失稳造成升降平台坍塌。

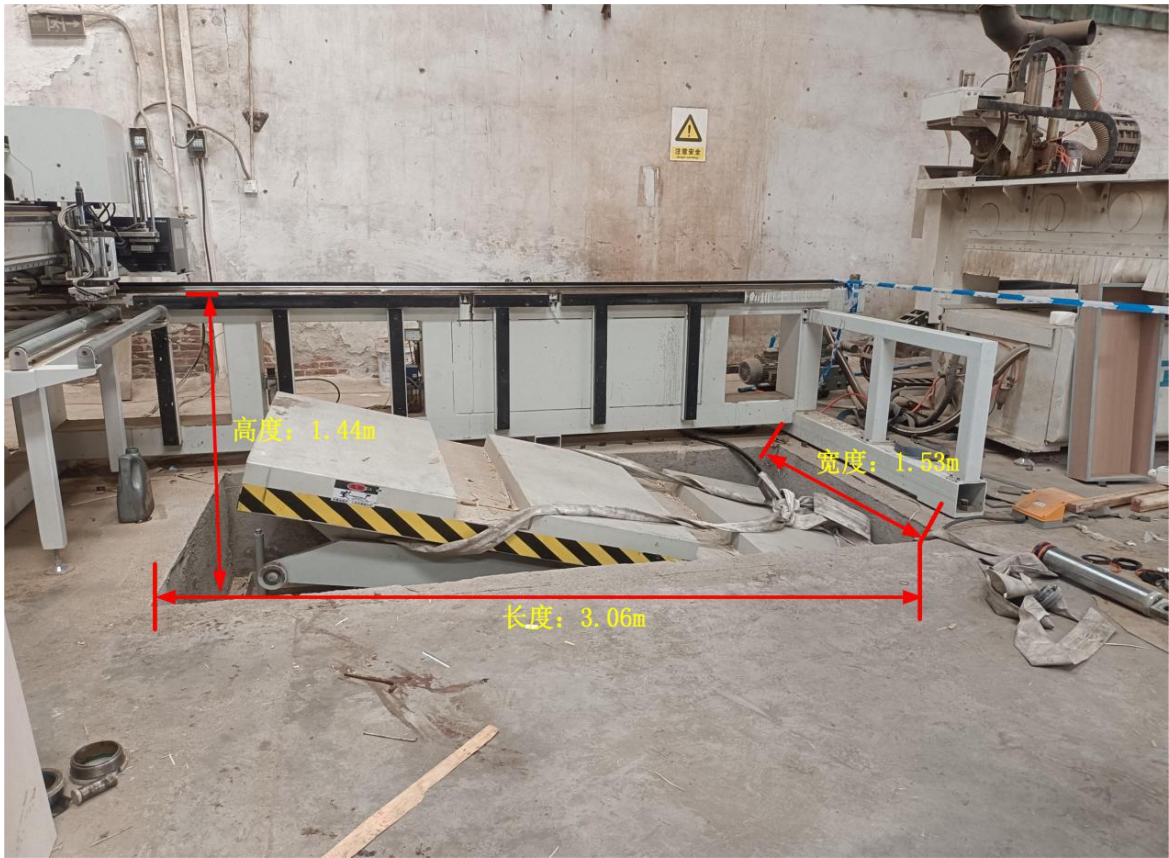
图3 事发现场的液压升降平台

经调查分析，该起事故发生于升降平台检维修环节，非设备正常使用过程中；未发现涉事升降平台存在设计缺陷或制造问题。

涉事及相关企业需全面梳理生产经营各环节安全责任，针对上门保养检维修等非常规作业，制定专项安全操作规程，明确作业流程、风险防控要点及应急处置要求。要强化从业人员安全教育培训，重点围绕设备安全技术规范、现场作业安全注意事项开展常态化培训，建立培训考核机制，确保从业人员依规操作。设备制造、组装、维保单位需建立全链条安全管理制度，签订安全
