东莞万江蔚然广场施工项目“4·9” 一般高处坠落事故调查报告

东莞市政府事故调查组

2026年3月

经调查认定，东莞万江蔚然广场施工项目“4·9”一般高处坠落事故是一起因作业人员误操作电动斗车撞开18层左笼楼层门，并连人随电动斗车一同高处坠落的一般生产安全责任事故。

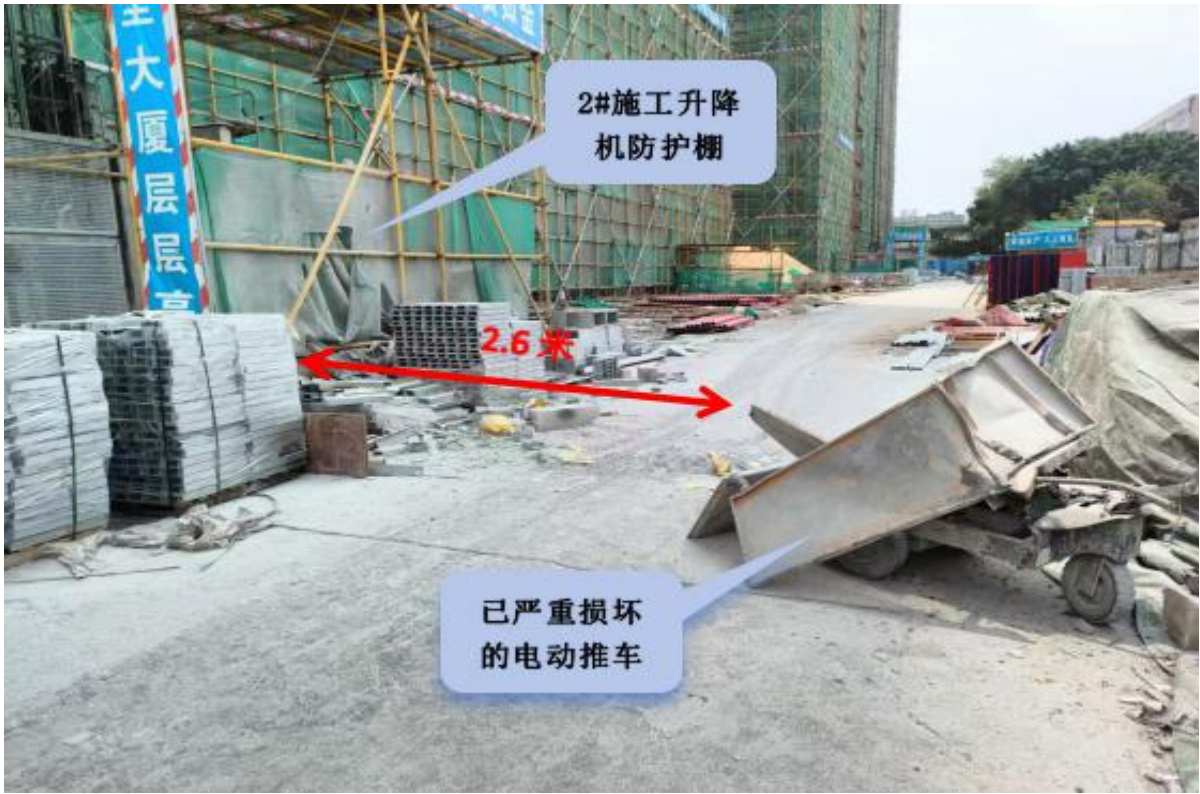
图3 电动斗车严重损坏现场图

2.事发时，在 2#施工升降机防护棚西北侧地面约 2.6 米处有一台从高处掉落、已严重损坏电动斗车（如图 3）。根据江焕兵陈述，宛红军悬挂在 5 层 2#施工升降机第二道附墙架上，该附墙架约为 3.2 米（长）*0.54 米（宽），距外地面高度约 17.0 米（如图 4）。

3.事发后，现场未发现坠落外地坪的电动斗车与 2#施工升降机导轨架、轿厢碰撞痕迹。电动斗车坠落位置距施工升降机首层防护棚约 2.6 米，距离 2 号楼外脚手架楼层门水平距离约 10 米，其坠落轨迹明显呈抛物线方向运动，表明其坠落时处于启动前进状态。而宛红军坠落位置在 5 层第二道附墙架上，距离外脚手架楼层门水平距离约 1.6 米，其坠落轨迹主要呈自由落体运动。分析认为：事发时，宛红军误操作电动斗车致使其撞击左笼楼层门引起损坏并失效，导致电动斗车从高处坠落，而宛红军因躲避不及，被电动斗车带着从高处坠落。

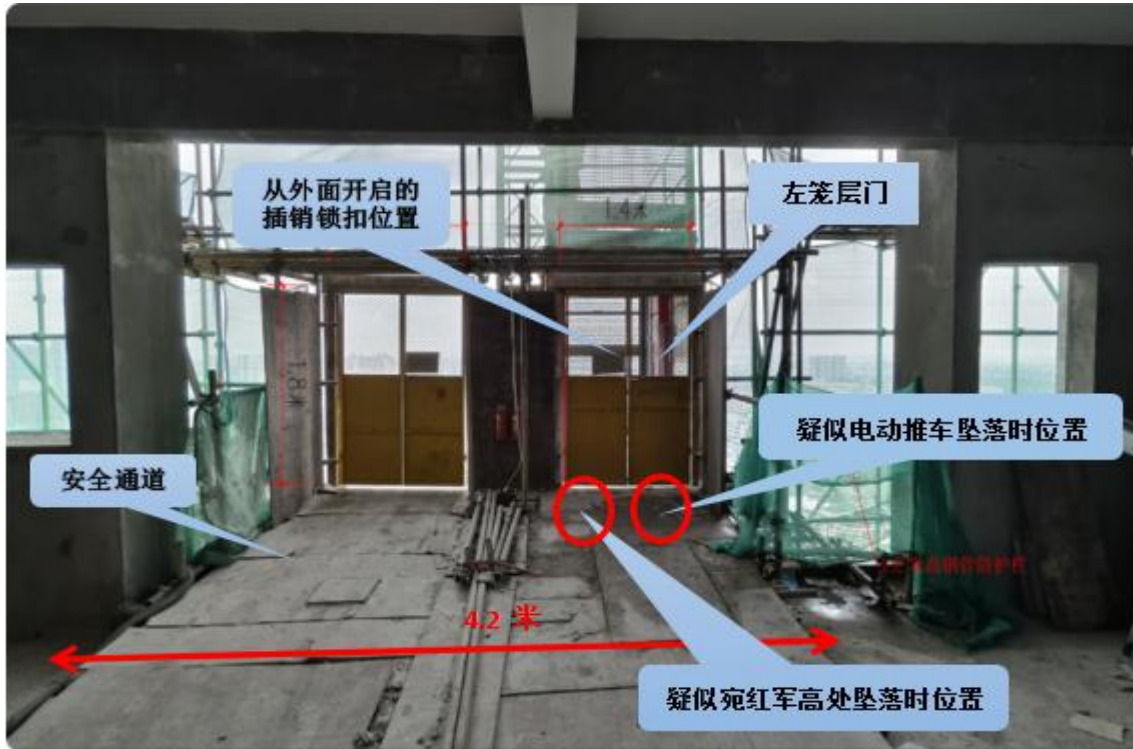
图 5 18 层楼层门及安全通道示意图一

3.施工升降机对应楼层门除 18 层左笼楼层门外其它楼层门均处于正常关闭状态。18 层左笼楼层门完全打开，层门约为 1.8 米（高）*1.4 米（宽），插销锁扣已明显破损并失效（如图 7、图 8），推断宛红军及电动斗车在该层门处发生高处坠落事故（如图 5）。

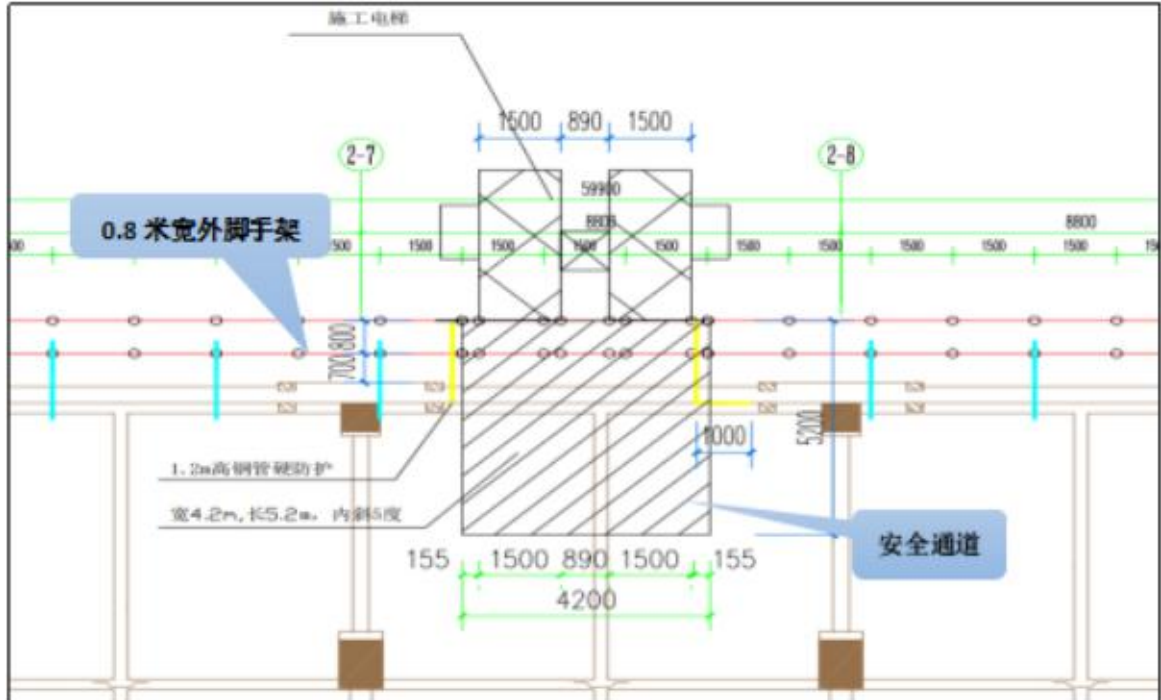
图 6 18 层楼层门及安全通道示意图二

4.连接楼层与施工升降机的安全通道约为 5.2 米（长）*4.2 米（宽），其中约 0.8 米安全通道支撑在外脚手架上，其余安全通道支撑在楼层上（如图 6），该楼层楼面距外地面高度约为 63.2 米，距第二道附墙架高度约为 46.2 米。现场未发现 2#施工升降机导轨架、轿厢被撞击痕迹。

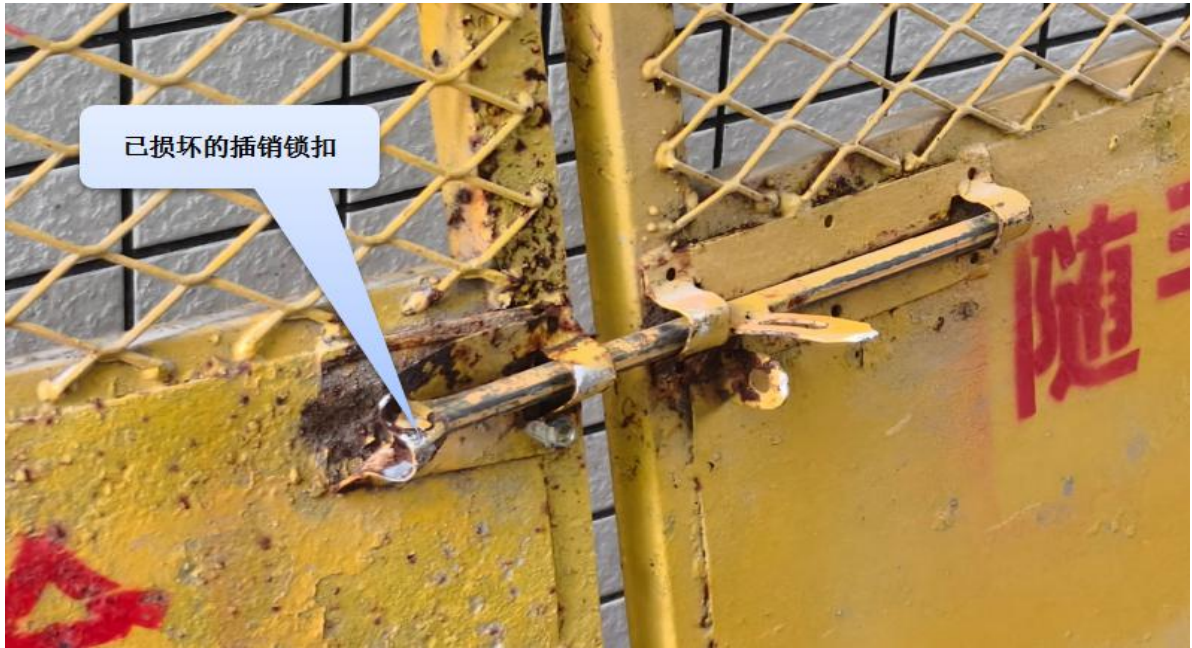
图 7 原 18 层左笼楼层插销锁扣（锁扣明显破损，已无法正常使用）

宛红军未按照班组工作安排，擅自进入施工现场作业，误操作电动斗车撞击到 18 层左笼楼层门，导致 18 层左笼楼层门插销锁扣破损失效，连人带车从 18 层坠落。

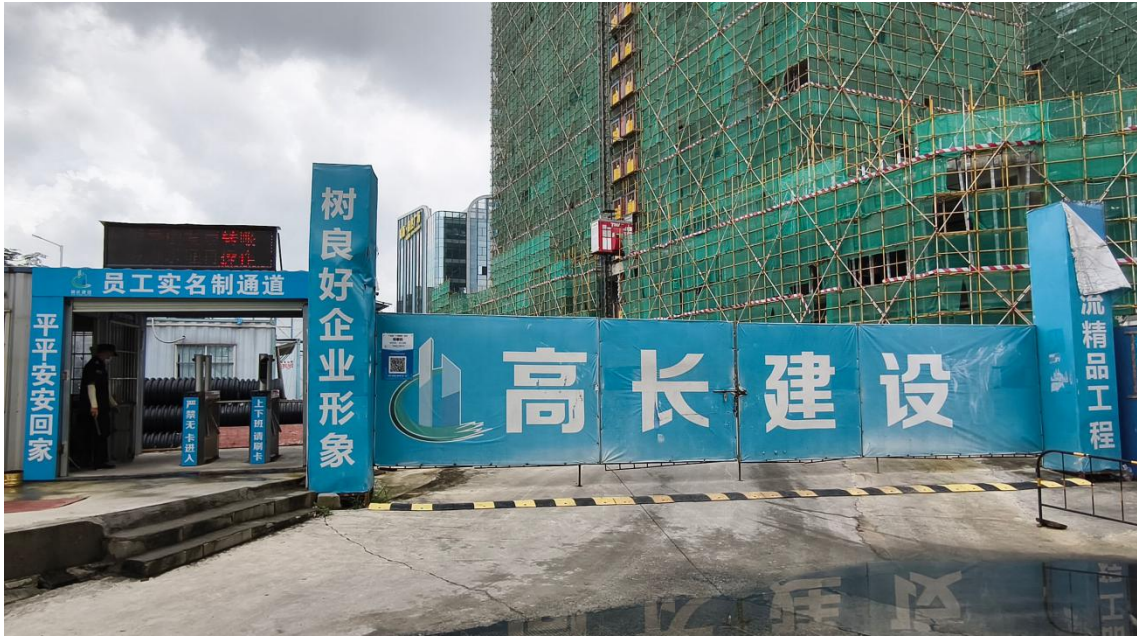
图9 实名制通道及大门

5.事发当天，2号楼18层已完成施工，因此该楼层无施工作业人员，现场无目击证人。事发当日，东莞市住建局实名制^[13]系统显示，蔚然广场项目当日考勤共105人，其中出场37人、进场68人，未见宛红军考勤记录。

照相关要求，加强用工人员实名制管理，进一步细化实名制管理工作分工。依托建筑工人管理服务平台，实现人员身份信息、培训记录、工种资质等数据的实时联网，未录入系统或未通过安全培训的人员一律不得上岗。通过人脸识别考勤系统，动态掌握高空作业人员的实时位置，结合电子围栏技术，对违规进入危险区域的行为即时预警。同时，将实名制与工伤保险、工资发放挂钩，倒逼工人主动遵守安全规程，形成“一人一档、岗证相符”的管理闭环。

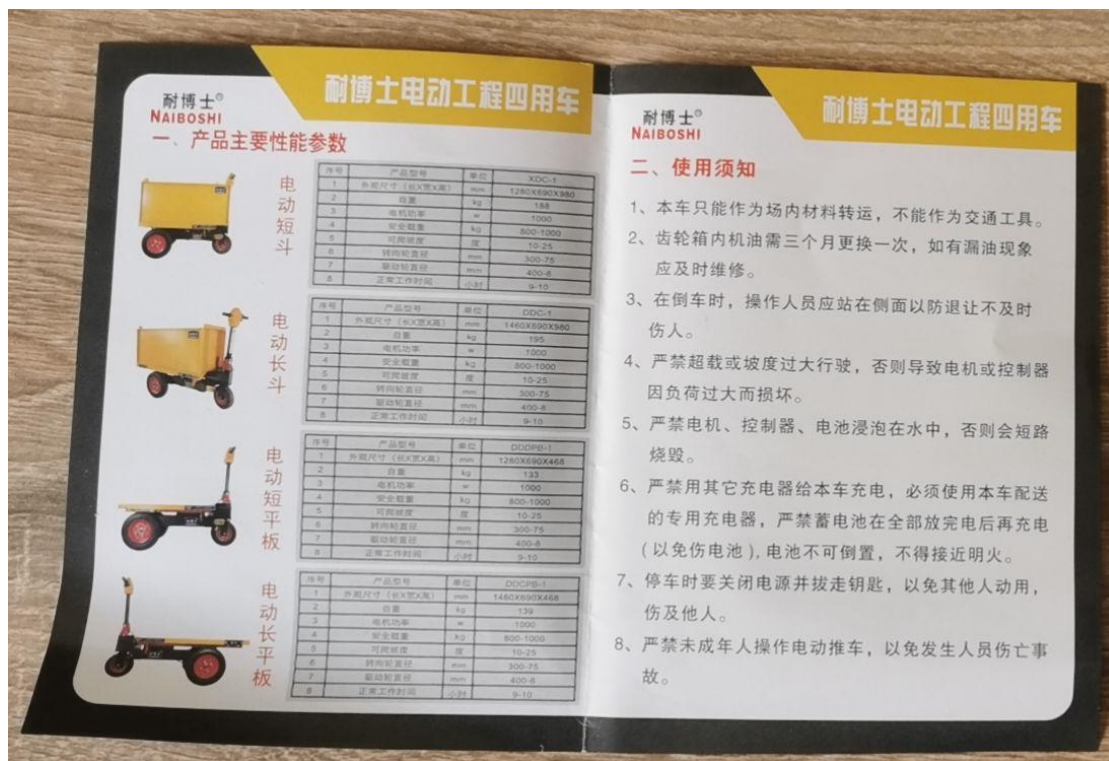
图 13 产品使用说明书

1. 涉事电动斗车启动后有前进、后退、高速、低速四个档位调节，其使用须知明确要求停车时要关闭电源（如图 13）。

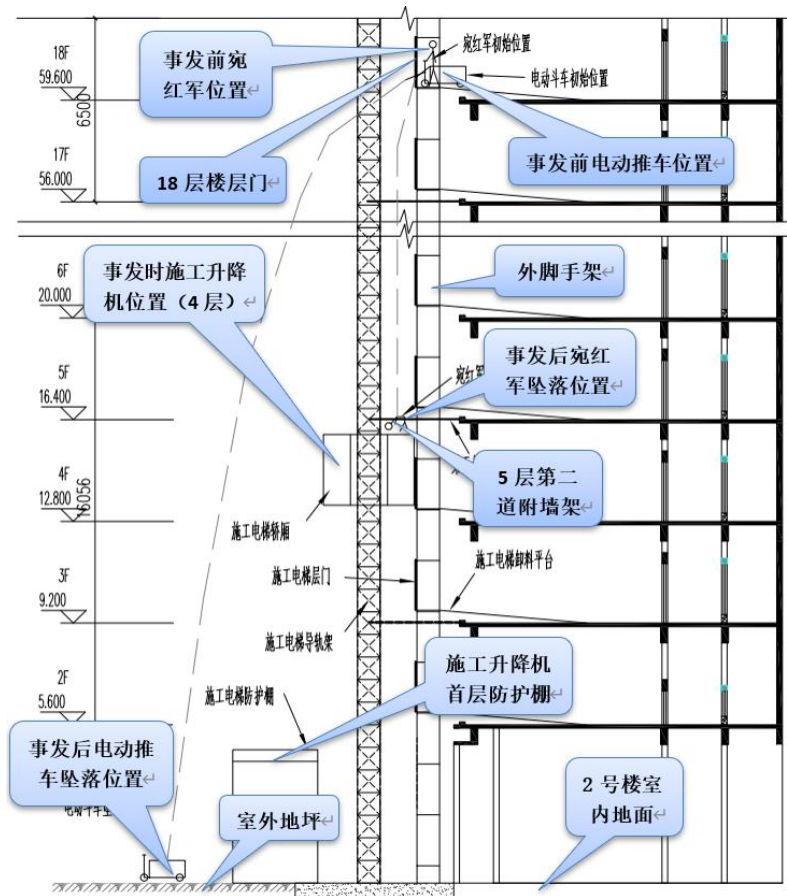
图 14 2 号楼 2-7 轴~2-8 轴剖面图

2.事发当天江焕兵对 2 号楼各楼层查看，发现除 18 层左笼楼层门外其它楼层门已处于正常关闭状态。各楼层门插销锁扣都在层门外侧，必须从施工电梯侧的层门（如图 14）外面开启，在无外力的情况下，从楼层室内地面无法打开层门。根据同批次进场的电动斗车《检测检验报告》中检测合格的结论，可以排除电动斗车因本身原因而导致失控。
