# 东莞石排美帮公寓“3·1”一般 起重伤害事故调查报告

东莞市政府事故调查组

2024年11月

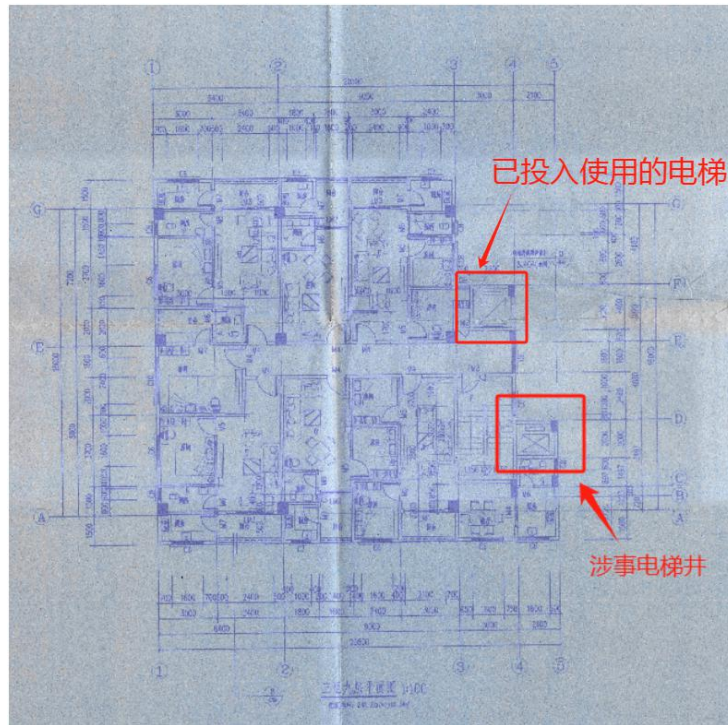
图 1 涉事电梯井道平面示意图

美帮公寓于2017年建成，占地面积约289平方米，实际建筑面积约3467平方米，共有12层，其中第1层是美帮汽车维修美容中心，第2至10层对外出租，共有69间客房，目前有住户136人。该房屋设有两个电梯井道（相关位置情况见图1），公寓内有一部乘客电梯，仅能通往第1层至第10层，公寓右侧另外设有一个电梯井道（涉事电梯井道），未安装电梯，仅在第1层和第11层预留出口。

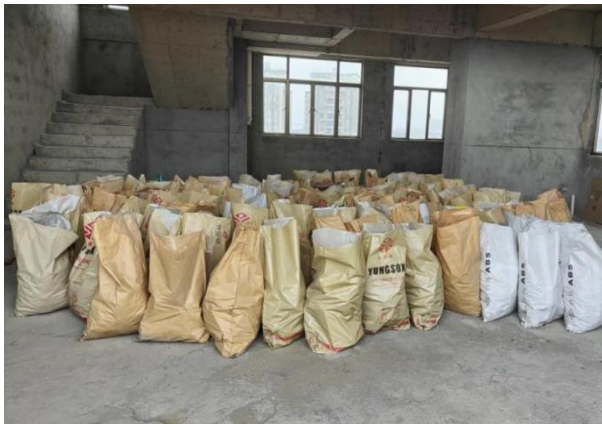
图2 美帮公寓 11 层堆放的建筑垃圾（整体图）

2023年8月，美帮公寓的业主黄宁帮计划装修美帮公寓11层和12层，11层和12层装修工程的建筑面积在500平方米以下，属于限额以下工程<sup>[2]</sup>，业主黄宁帮与外甥刘志勇商谈装修事宜，初步制定了装修草图。业主黄宁帮与其外甥刘志勇未签订相关装修管理协议。2023年11月至2024年2月，刘志勇派了两名装修工人到现场工作。其中，木工韦万鹏负责对墙面标高、划线，同时对室内一些电器开关、拟放置家具的位置进行定位。杂工谭荣伟负责拆除室内的一些非承重墙。刘志勇和两名装修工人未收取业主黄宁帮的报酬。2024年1月，为了清理11层和12层拆墙产生的建筑垃圾并运送装修材料及其他垃圾（见图2、图3），美帮公寓的业主黄宁帮打算在美帮公寓右侧电梯井道搭建一个简易升降设备，将涉事自制简易升降设备搭建工程发包给彭军生，彭军生又雇佣了两名工人肖根长（受伤）和谢陈生（受伤）协助搭建该设备。

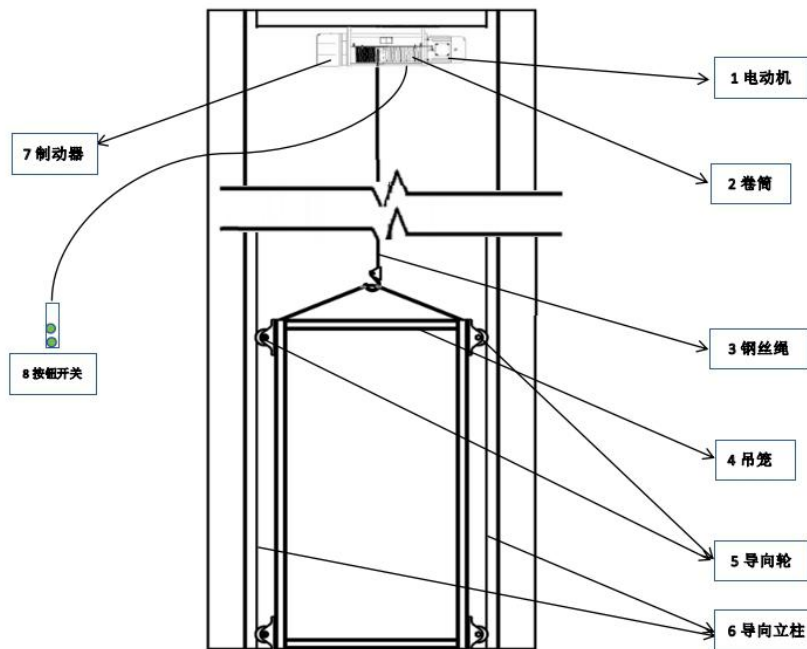
图4 涉事设备构成示意图

据现场勘验，涉事自制简易升降设备（以下简称“涉事设备”）主要由吊笼、电动提升机（含钢丝绳、吊钩、绳夹）、导轨、导轮等组成，无限载、防坠等安全保护装置。运行原理：以电动提升机为驱动装置，通过钢丝绳牵引吊笼并利用导轮沿井道内导轨在电梯井内垂直运行（见图 4）。彭军生负责购买涉事设备的吊笼、导轨、导轮所需材料并组织工人制作：吊笼是一个底部铺设钢板、顶部用方管焊接，通过 4 根方管立柱焊接将底部与顶部连接形成长约 1.49 米、宽约 1.39 米、高约 2.56 米的非封闭式结构，平面面积约 2.07 平方米（见图 5、图 6）；吊笼外两侧上下端分别设有导轮，导轮共计 8 个；电梯井道两侧墙壁各安装两条圆管立柱作为涉事设备运行轨道。黄宁帮在石龙镇西湖管理区石龙五金电子批发市场第 B4 座 01、02 号商铺（营业执照的名称是东莞市石龙东力机械设备经

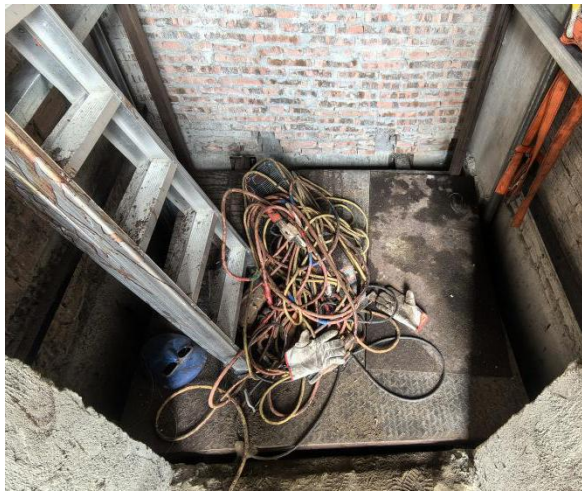
图 5 涉事设备的吊笼俯视图

涉事设备设计、制作、安装不规范，存在安全隐患。一是涉事设备由黄宁帮和彭军生凭经验制作，未经过专业的设计验算和试验检测，缺失防超载、防坠落等安全装置；二是吊笼未采用挡板、钢网片等进行封闭，导致吊笼内人员在急剧下坠途中被卷出，受撞击碾压；三是吊笼运行轨道安装在垂直度偏差的井壁上，焊接可靠性、滑轮与轨道贴合度以及吊笼自稳性等方面存在明显缺陷，导致吊笼上下运行不顺畅、受力不均匀；四是电动提升机采用吊挂安装使用，严重违反安全操作规程<sup>[10]</sup>；五是现场钢丝绳与吊钩的连接方式不规范<sup>[11]</sup>，导致绳卡易脱落。

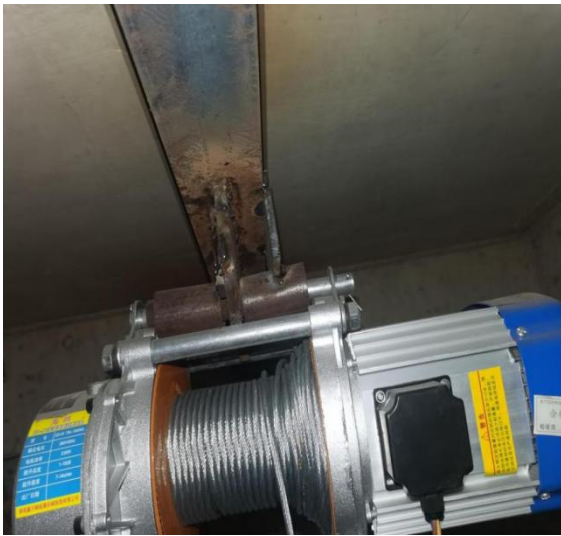
图 7 涉事设备的电动提升机（事发现场拍摄）

营部，现场招牌是中东志强起重商行)购买电动提升机(含钢丝绳、吊钩、绳夹)并将其交由彭军生等人现场安装。电动提升机铭牌信息显示生产厂家为清苑鑫川崎起重机械制造有限公司，产品型号为CD-K1 750-1500KG(见图7)，额定电压380V/50Hz，电机功率3.0KW，提升高度1-100米，提升速度7-14m/min。电动提升机钢丝绳长度为60米。电动提升机在安装使用前，钢丝绳与吊钩未连接(见图8)。厂家配置了两个绳夹，但未在说明书中明确连接方法。电动提升机购回后，彭军生指导肖根长、谢陈生在钢丝绳端部采用2个绳夹一反一顺固定，绳夹距离约20cm，电动提升机钢丝绳公称直径6mm(见图9)。

[10] 《CD-K1DTS 型系列电动提升机使用说明书》的安全操作规程中严重警告：“本机严禁吊挂使用，如需吊挂请联系经销商或厂家定制”。

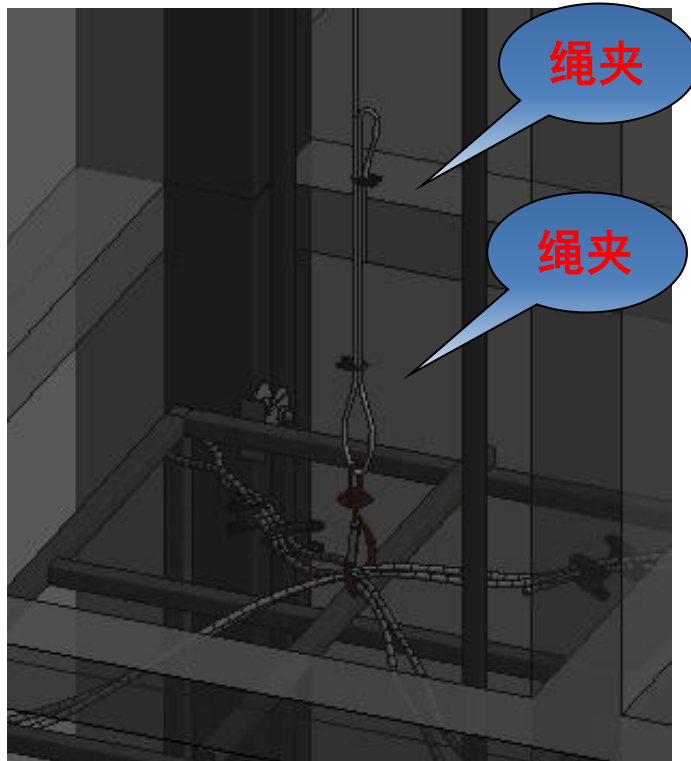
图9 电动提升机钢丝绳与吊钩连接示意图

[11] 《钢丝绳夹》（GB/T 5976-2006）附录 A 中 A.1~A.3 条：钢丝绳与吊钩连接处应最少采用 3 个钢丝绳夹，钢丝绳夹间距应控制在 6-7 倍钢丝绳直径（即 36-42mm，现为 20cm）、所有钢丝绳夹同方向设置。

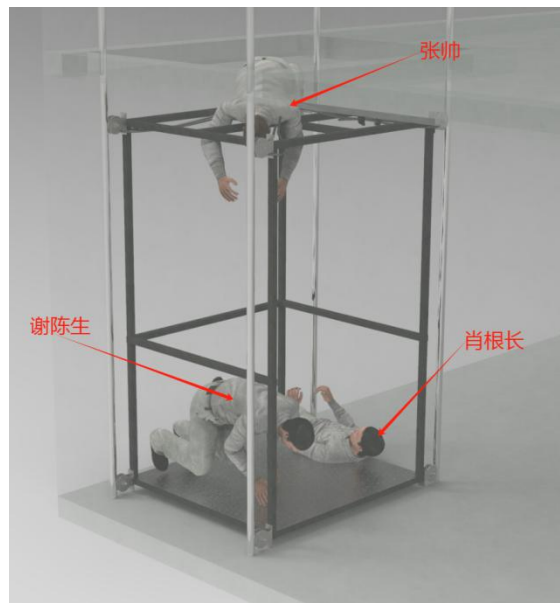
图 10 吊笼坠落至 1 楼时人员位置示意图

后，向肖根长、谢陈生提出随同他们两人一起进入井道乘坐吊笼查看施工情况。肖根长、谢陈生同意后，其三人一同进入吊笼，肖根长向彭军生发出可以上升的指令，彭军生随即在 11 层操控电动提升机按钮开关，控制设备上升。在上升过程中（约到达 6 层位置），肖根长感觉吊笼上升速度有异常，且听见异响，异常情况持续约 10 秒。此时，钢丝绳与吊笼连接突然断开，三人连同吊笼自由下落。其中肖根长、谢陈生保持在吊笼内坠落到电梯井道第 1 层；张帅在下落过程中被卷出吊笼，在吊笼坠落到首层后，其随后掉落在吊笼上方（掉落后人员位置如图 10），事故造成张帅死亡、肖根长和谢陈生受伤。

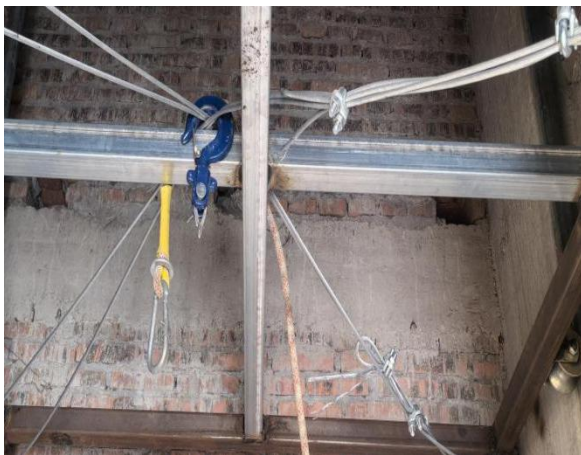
图 11 吊笼顶部仰视图

事故现场位于美帮公寓右侧电梯井道内，事发后业主对现场进行保护，防止无关人员进入。涉事设备的吊笼掉落在电梯井道内第1层位置，吊笼上部由一吊钩钩住（图11）。吊钩与提拉钢丝绳脱离，第1层未见提拉钢丝绳。井壁两侧安装有设备的运行轨道和长方形铁件（图12）。涉事设备的轨道垂直度偏差，焊接的可靠性、滑轮与轨道的贴合程度以及吊笼自稳性等存在明显缺陷，长方形铁件有锈蚀痕迹。电梯井道内未见照明设备，难以看清井道中间段的情况。电梯井道第11层出口处设有一个电动提升机控制开关和连接吊钩的钢丝绳端。在钢丝绳末端只发现一个绳夹，且已松脱，钢丝绳末端已散股，未见另一个绳夹（图13）。电梯井道顶部悬挂一台电动提升机（图14）。

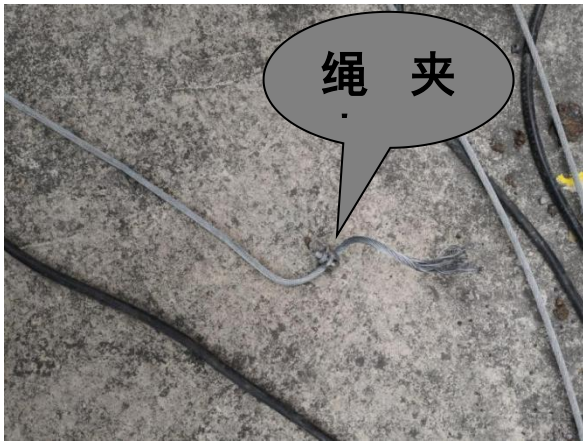
图 13 电动提升机钢丝绳末端（连接吊钩部位）

施工人员与非施工人员违规搭乘涉事设备，在吊笼上升过程中，提升机钢丝绳与吊钩连接位置绳夹发生松脱，涉事设备缺失安全保护装置，吊笼下坠过程中造成人员伤亡。
