东莞企石“7·11”一般道路交通事故 调查报告

东莞市政府事故调查组

2026年3月

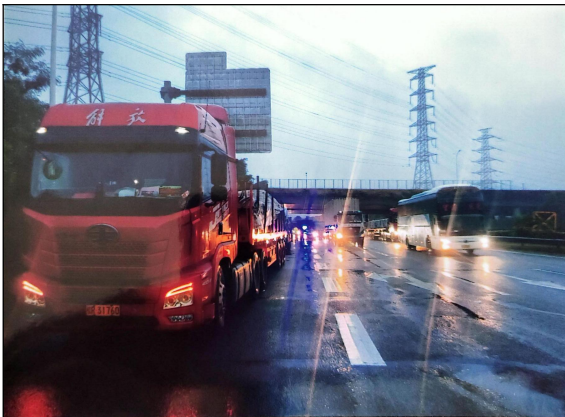
图 1 事故位置示意图

2025年7月11日5时许，李杰驾驶涉事轻型仓栅式货车行驶至东莞市企石镇东部快速干线从莞深高速入口路段（东莞往桥头方向）时，与邓森财停放在东部快速干线最右侧车道^[11]的涉事重型半挂牵引车牵引重型平板半挂车发生碰撞，造成涉事轻型仓栅式货车驾驶员李杰死亡及两车不同程度损坏。

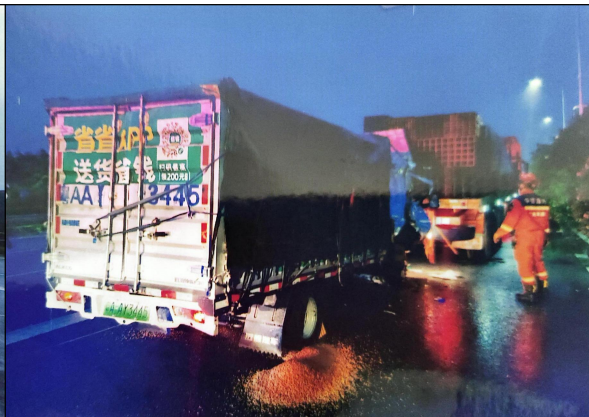
图 2 事故车辆现场状态

1.邓森财驾驶灯光系统、尾部反光标识不符合相关技术标准且超载的机动车上路行驶，在东部快速干线上违规停放车辆。

2.李杰驾驶灯光系统不符合相关技术标准且超载的机动车上路行驶时未确保安全，对前方道路观察不仔细，未能发现前方

违规停放在东部快速干线上的车辆，与之碰撞。
