# 东莞石龙乐迅数码通讯店装修工程“9·12” 一般触电事故调查报告

东莞市政府事故调查组

2026年3月

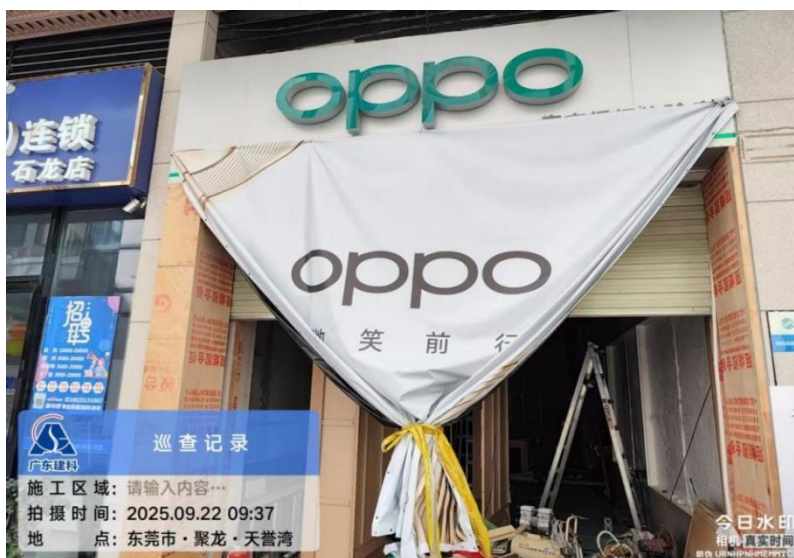
1.事故现场位于东莞石龙镇汇星商业中心2栋179室，商铺门口上有“oppo”字样招牌及围布（图1）。该商铺属于单间结构，铺门朝北、面宽3.3米、纵深12米，天花高度3.25米；铺门上的

图1 涉事商铺门口外貌

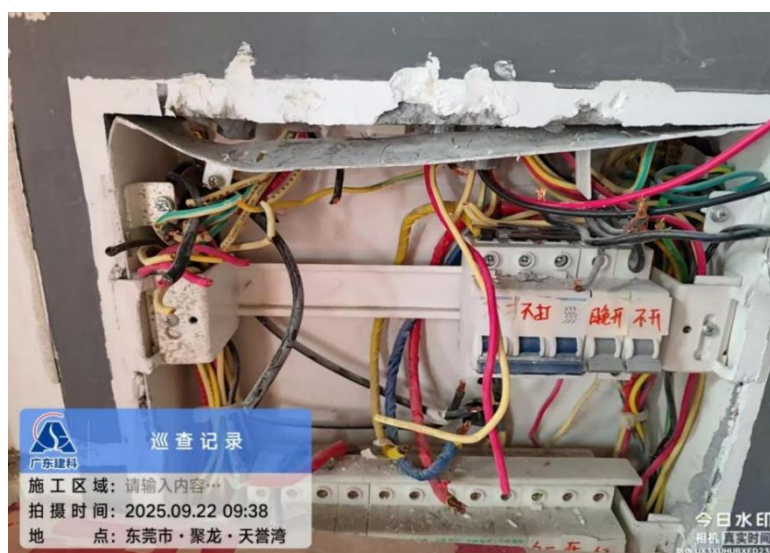
2. 商铺内门口左右两侧有柜子、板材、电线瓷砖等装修用的材料，门口左下角墙脚有一入户配电箱总开关的漏电保护器已被拆除（图2）。

图2 入户配电箱总开关的漏电保护器被拆除

综合现场情况，推断范杰辉触电情况如下：涉事商铺入口处左下角的入户配电箱内，总配电开关漏电保护器配件已被拆除。在轻钢龙骨上垂挂着排插线，该排插线连接了活动插座另一端，接有两根约 0.5 米长的电线，电线末端连接有一个漏电保护器。经判断，此漏电保护器应是从入口处左下角的入户配电箱拆除而来，拟作为临时用电漏电保护器使用。据了解，拆除入口处左下角漏电保护器是为了准备将入户配电箱改迁至房间最内侧杂物间进门右侧的墙体上。

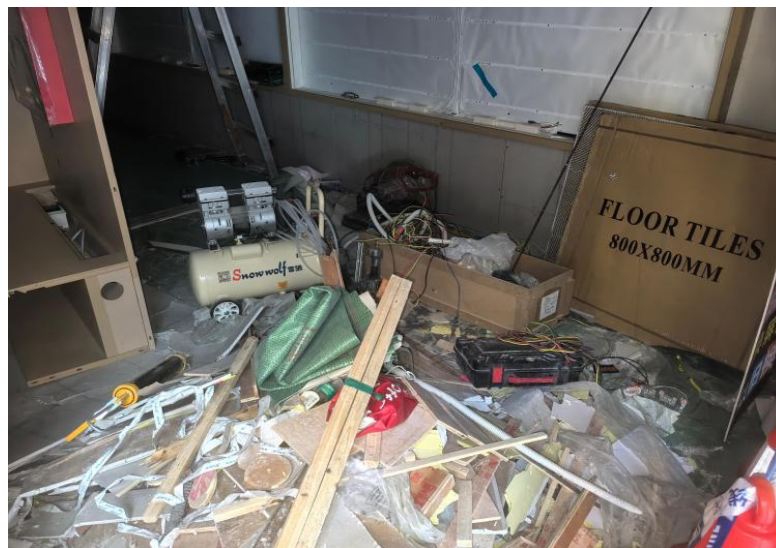
3. 商铺内中部地面上散放有石膏板等板材，及工具箱、射钉

枪、空气压缩机、型材切割机、落地扇、木工圆盘锯、修边机以及未通电的冲击电钻和电插板等物（图3）。

图3 涉事商铺店内中部地面物品情况

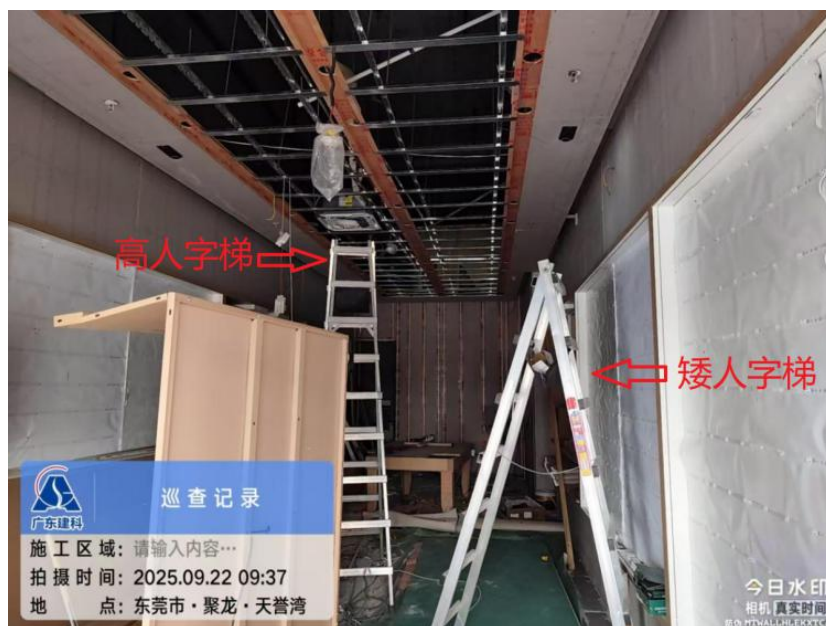
4.在商铺内中部距门口3.5米位置有一架高约2.5米的铝合金梯子（以下简称“矮人字梯”，在抢救伤者时有移动过），距门口5米位置有一架高2.8米的铝合金梯子（以下简称“高人字梯”）（图4）。

图4 涉事商铺店内中部两副人字梯情况

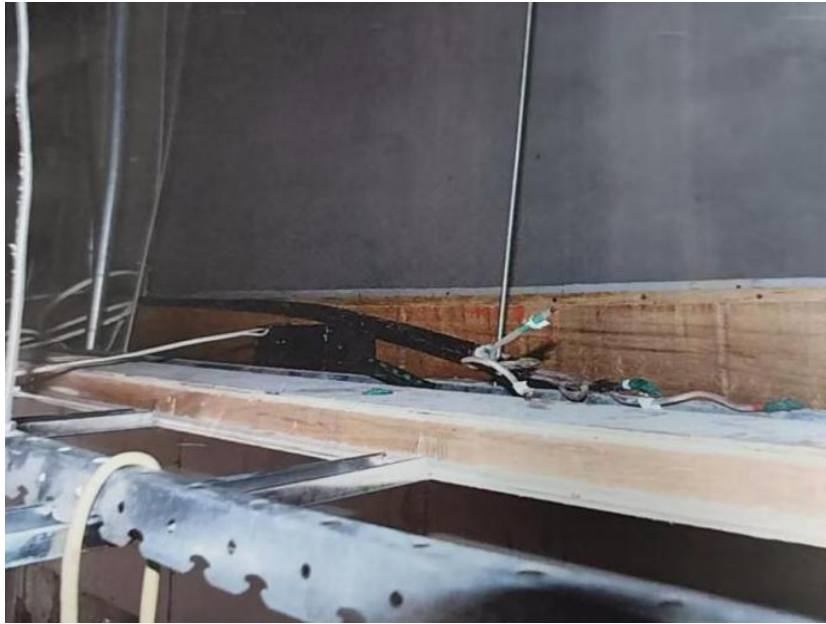
7.高人字梯正上方偏北侧，距空调室内机0.8米位置，有一条南北方向的轻钢龙骨，该龙骨上有一条排插线垂挂，插头方向连接到一个活动的插座上，插座另一端通过两根0.5米长电线与漏电保护器相接（该漏电保护器判断是从入户门左下角的入户配电箱拆出来的），排插垂挂位置的东侧0.3米的天花板上有一组5芯主电缆线（该主电缆线原本是从物业强电井引过来布设在入户门口左下角入户配电箱的主电源线），该组主电缆线中的2股线芯端头缠绕有绝缘胶布且严密包裹，另外3股线芯端头铜线线头呈裸露在外状（其中2股虽有绝缘胶布缠绕但未将铜线线头严密包裹），裸露的线头上未见新鲜剪切痕（图5），事发时物业强电井未关闸，该电缆在天花板是属于未经入户配电箱漏电保护的带电状态。在该主电缆线南侧0.3米位置放置着一台手持电钻。

图5 天花板上有一组5芯电缆线

上述天花吊顶金属龙骨上有一条主电缆，其电缆头裸露呈多线散射状，是直接从入户配电箱抽拆出来并引到天花板上，该电缆头存在裸露电缆头未进行绝缘包扎，由此判定该未经过漏电开关保护的电缆头附带 380V 的电流，范杰辉触及该处导致触电。

范杰辉未持有电工操作证，在未佩戴劳动防护用品（绝缘手套、绝缘鞋等）<sup>[14]</sup>、未断电的情况下违规操作，擅自拆除了入户配电箱的漏电保护装置，在牵拉天花板内主电缆时不慎触碰到其裸露部位<sup>[15]</sup>，引发触电事故。
