东莞塘厦森聚金属有限公司“5·15” 一般机械伤害事故调查报告

东莞市政府事故调查组

2024年6月

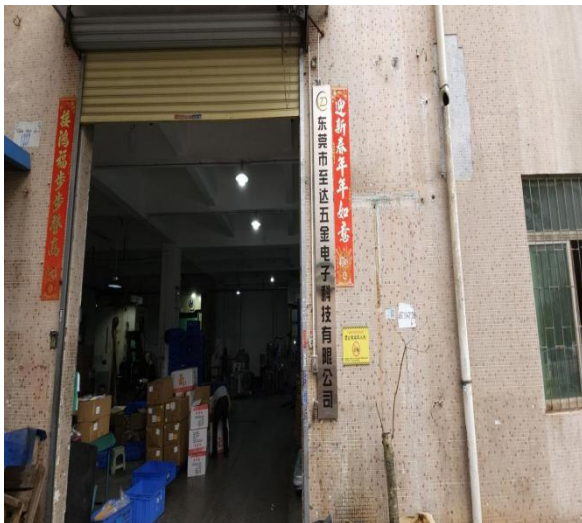
经调查组工作人员现场勘察，事故发生至今时间已久，因森聚公司经营调整（场地缩减），事故发生时的车间现场已从森聚公司变更为另一家五金电子科技有限公司，事故现场已不复存在，涉事设备已无法找寻，未能对涉事设备进行调查。

图 1 事故发生时的车间现场现在的情况

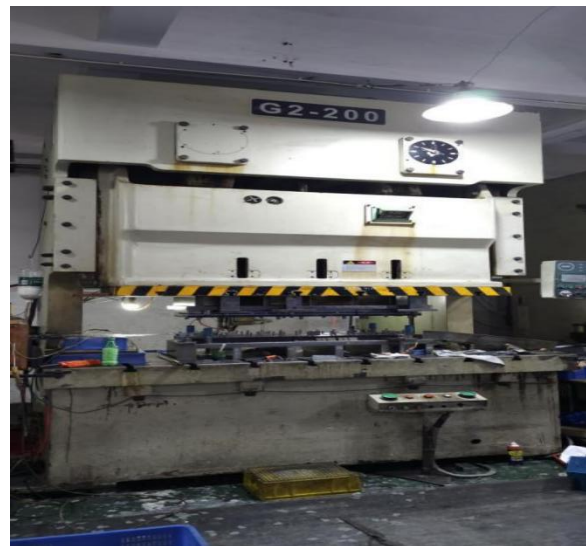
手把铆钉放入贴片孔里后，发现没放好，双手又伸入冲压区内，此时，操作员杨道远未发现她的行为，按下了操作键，模具向下冲压，压到石香凤双手。石香凤大叫，其他员工见状，立即把冲压机器断电，并拨打 120。石香凤两个前手臂被压断，受伤晕倒，后被 120 送到东莞三局医院救治。

图 2 涉事同型号设备图片

石香凤安全意识淡薄，忽视作业安全，在冲压作业过程中，未按规定要求进行操作^[1]，导致其双手被冲压机压到受伤。

一**要**认真辨识生产区域可能存在的安全风险，强化事故隐患排查治理，采取有效措施消除事故隐患；二**要**加强工人安全教育和培训，督促工人严格执行安全生产规章制度和安全操作规程，严禁违规作业，做到安全生产。
