东莞塘厦协挥精密五金有限公司“9·14” 一般机械伤害事故调查报告

东莞市政府事故调查组

2024年6月

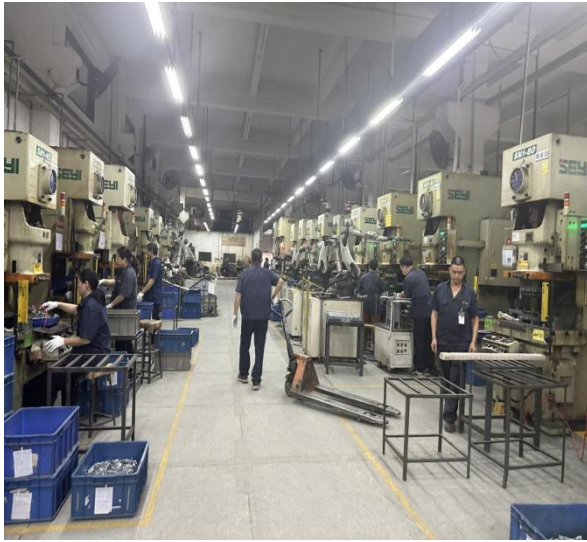
经调查组工作人员现场勘察，事故现场设备设施已更新（如图1），涉事设备已无法找寻，未能对涉事设备进行调查。

图 1 现事故车间图片

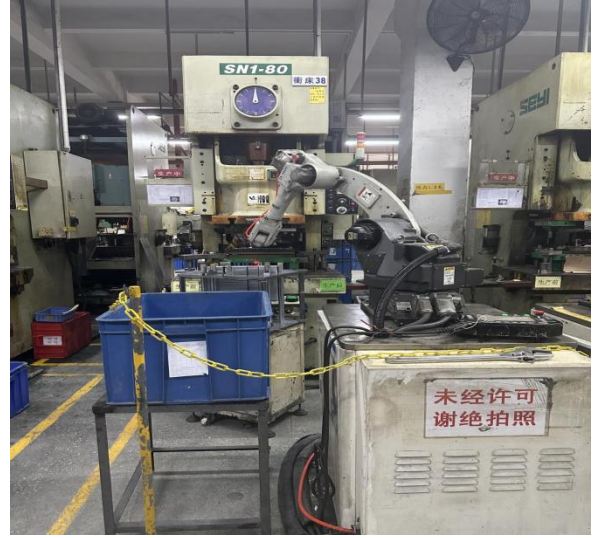
2023年9月14日9时06分许，协挥公司员工向英在车间操作冲压机过程中，因其未按《机械手操作指导书》要求操作^[1]，发现机械手放产品时放歪了，未按暂停键就自行用手伸入机械中把产品放正，机器压下来导致其受伤。事故发生后，向英被送往广东医科大学附属东莞第一医院治疗。

图 2 涉事同型号设备图片

向英安全意识淡薄，忽视作业安全，违规操作冲压机，导致其左手被机器压到受伤。

（一）协挥公司要深刻吸取事故教训。强化安全生产主体责任落实，举一反三、查缺补漏。一是要加强从业人员的安全教育，制定年度安全教育培训计划，开展一次事故专题警示教育培训。二是要实施安全风险分级管控和隐患排查治理双重预防工作机制，对排
