# 东莞塘厦原正家具制品有限公司“3·5”一般 机械伤害事故调查报告

东莞市政府事故调查组

2024年5月

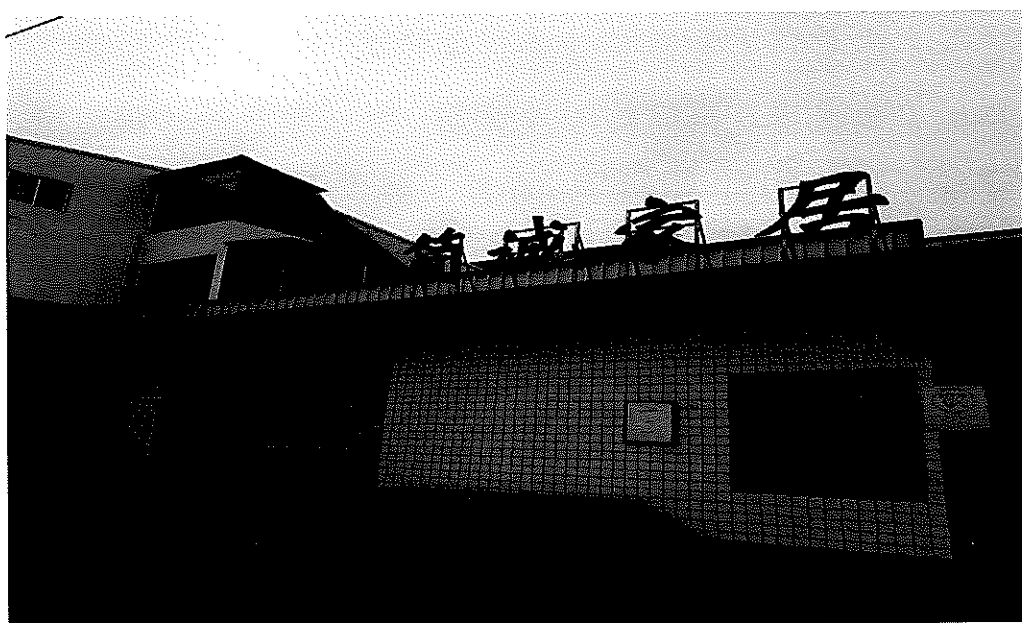
事故调查组到原正公司事发时地址（东莞市塘厦镇莲湖南一横路13号）查看，事故现场已不存在，现在是另一家居有限公司经营场所（如图1），未找到东莞市原正家具制品有限公司生产经营

图 1 事发时东莞市原正家具制品有限公司所在地
