东莞塘厦蓬勃金属制品有限公司“6·19” 一般机械伤害事故调查报告

东莞市政府事故调查组

2024年6月

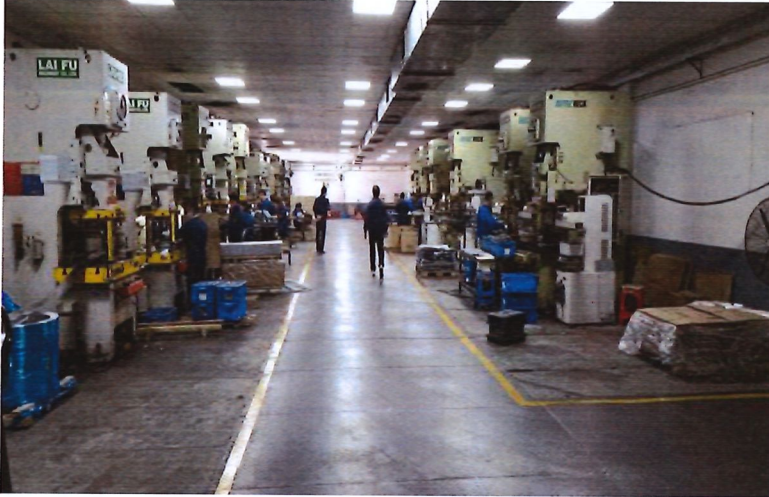
经事故调查组现场查看，因事故发生至今时间久远，事故现场设备设施已更新，涉事设备已无法找寻，未能对涉事设备进行调查。

图 1 现事故现场图片（事故现场设备设施已更新）

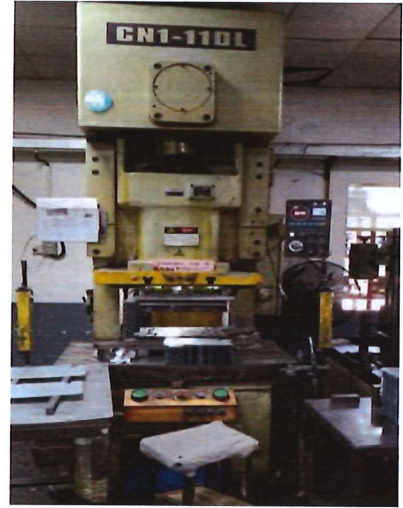
2020年6月19日17时28分许，蓬勃公司员工刘晓梅在车间操作冲压机，在冲压产品过程中，因其未按《操作规范》要求违规操作^[1]，一只手按压启动键，另一只手放入产品；其左手放入产品时，未及时抽出导致左手被机器压伤，其后被送往东莞市东南部中心医院救治。

图 2 涉事同型号设备图片

刘晓梅安全意识淡薄，忽视作业安全，违规单手操作冲压机，放入产品时左手未及时抽出，导致其左手被冲压机压到受伤。

要深刻吸取事故教训，强化安全生产主体责任落实，举一反三、查缺补漏。一是要加强从业人员的安全教育，制定年度安全教育培训计划，要开展一次事故专题警示教育培训。二是要建立安全风险分级管控和隐患排查治理双重预防工作机制，对排查出的隐患要制定切实可行的管理措施，及时消除事故隐患，坚决防止类似事故再次发生。
