# 东莞寮步夕阳机械制造有限公司“5·7” 一般坍塌事故调查报告

东莞市政府事故调查组

2023 年 11 月

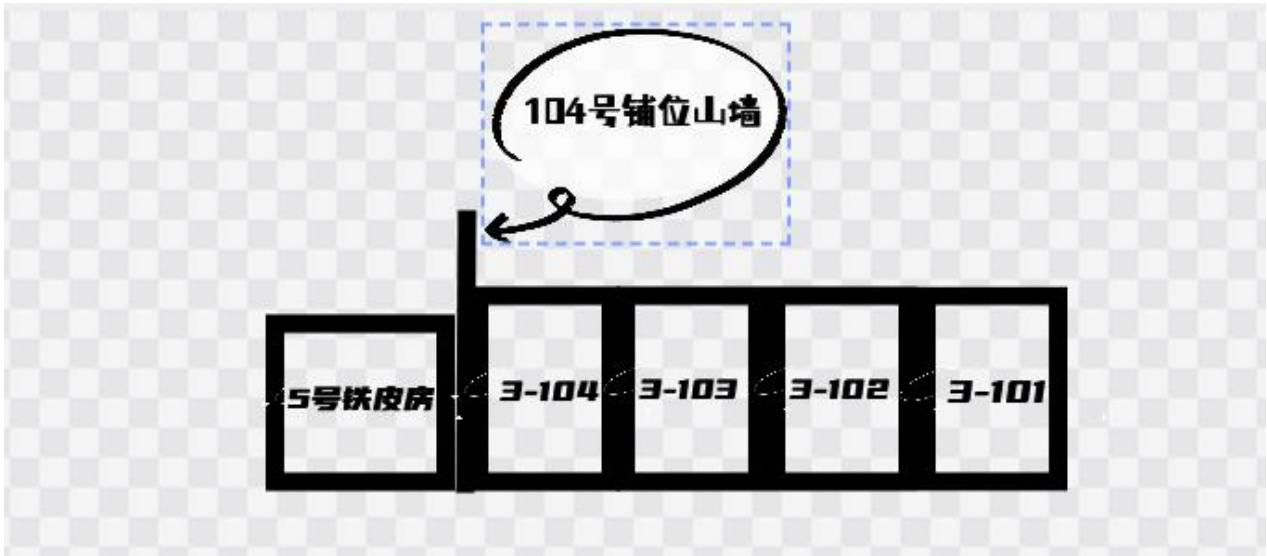
图 1 厂房局部示意图

**（1）3号铁皮房。**面积大约200平方米，包含3号101、102、103、104共四个铺位，其中104号铺位紧邻5号铁皮房，事故中坍塌的部分墙体即是104号铺位的墙体，该墙体与5号铁皮房相邻（图1）。

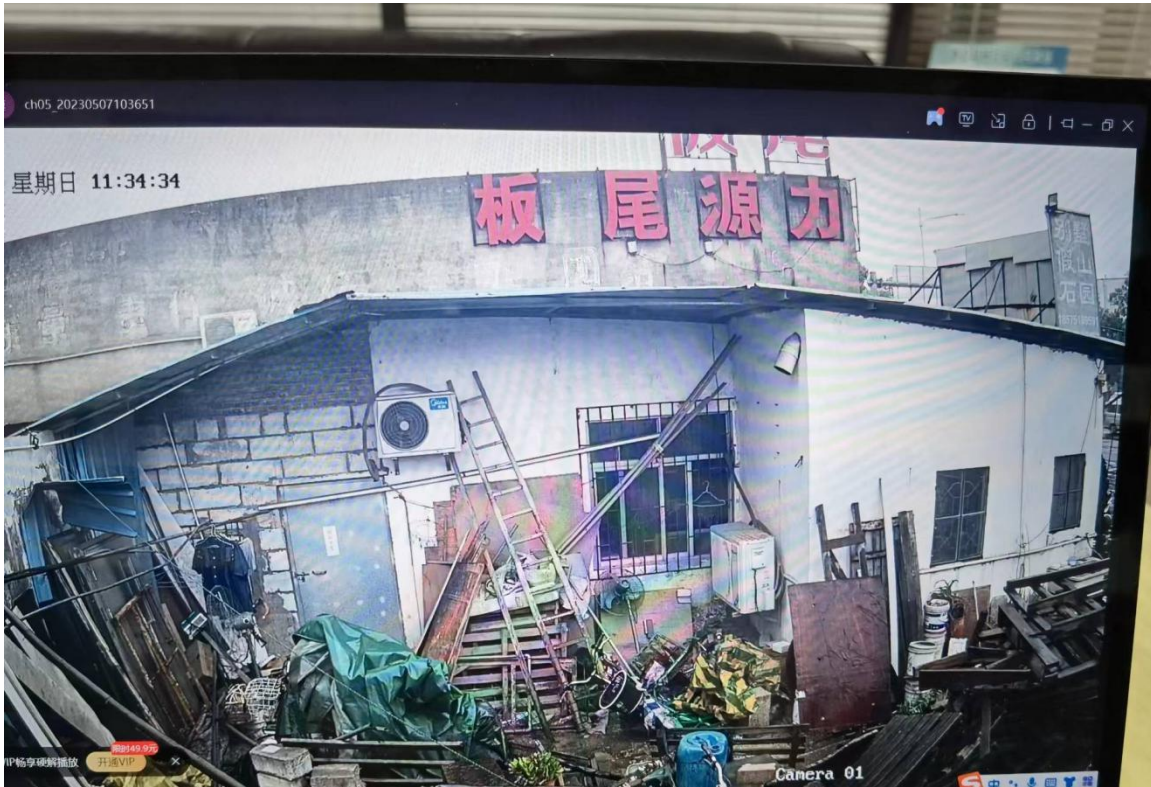
图 2 3 号铁皮房山墙坍塌前的情况

2016年9月，温浩良将3号铁皮房出租给马明生，没有约定具体的租赁期限，约定了起初租金是5000元每月（不含水电），2020年1月后，租金为13000元每月（不含水电）。马明生承租该铁皮房后，未对该铁皮房进行扩建、改建活动，仅进行了铁皮房内吊顶天花安装。2016年11月，马明生在紧贴5号铁皮房的山墙顶部安装了“力源尾板”字体。2022年6月，马明生在紧贴5号铁皮房的山墙顶部增加了“围板”字体，为亚克力塑胶板材，现场字体设置情况如下图2：

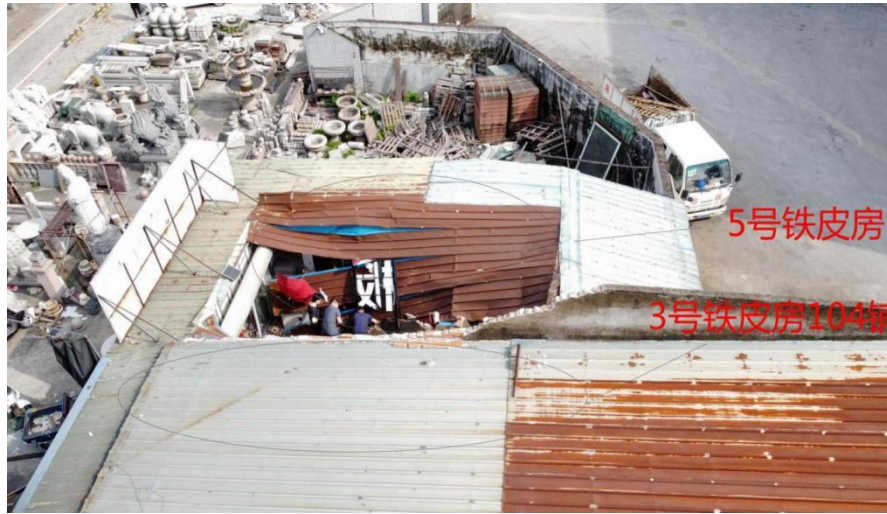
图3 事故现场鸟瞰图

3号铁皮房山墙（屋盖上部）局部坍塌，坍塌部位最高高度2米，长6.5米，略呈直角三角形，塌落墙体面积约5m<sup>2</sup>，体积约1.1m<sup>3</sup>，折算重量约2吨。

经现场勘查证实，3号铁皮房 104号铺位坍塌的墙体上安装了广告牌，夕阳机械公司于2016年在该墙体侧面上安装了铁制“力源尾板”的广告牌，于2022年又在该墙体的上部安装了亚克力板材的“尾板”广告牌。现场情况见下列示图：图3、图4、图5、图6、图7、图8。

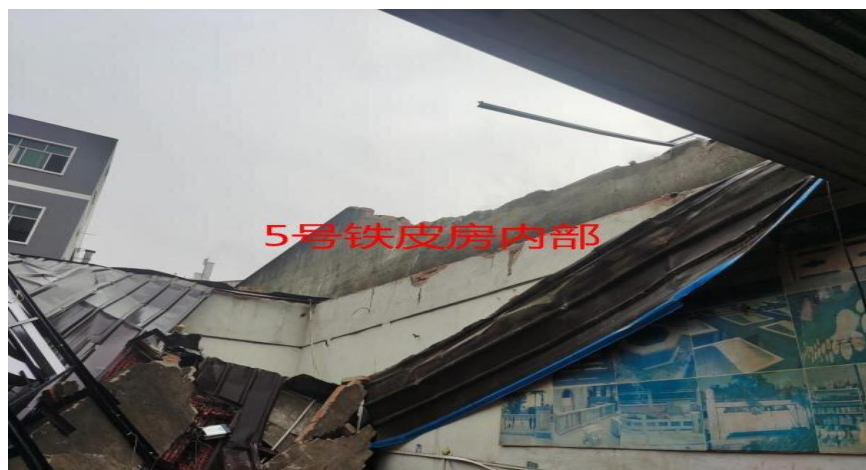
图 7 5 号铁皮房内坍塌情况

塌部位最高高度 2 米，长 6.5 米，略呈直角三角形，塌落墙体面积约 5 平方米，体积约 1.1 立方米，折算重量约 2 吨。坍塌的墙体压向 5 号铁皮房房顶，将 5 号铁皮房房顶彩钢瓦屋盖压塌，坍塌的山墙最高处距 5 号铁皮房屋顶高差约 2.5 米，由于 5 号铁皮房屋仅为檩条及彩钢板搭设而成，基本无承载能力，因此屋盖大部发生坍塌，坍塌面积约 18 平方米。

(1) 屋盖自身基本无竖向承载力。

(2) 相邻山墙局部坍塌墙体动能较大，因此屋盖大部发生垮塌。

**1.寮步镇住房和城乡建设局。**针对本次事故所暴露出来的问题，根据《东莞市寮步镇石大路寮步段3号、5号房屋受损调查及结构安全鉴定报告书》的整改建议，在拆除5号铁皮房的基础上，建议由寮步镇住建部门责令对3号铁皮房暂停使用，采取修缮加固等安全措施后，并经检测符合安全条件方可投入使用；此外，强化对违法建筑的查处力度及存量建筑的安全隐患排查治理工作，进一步加强属地村（社区）开展自建房安全检查的指导工作。整改情况于

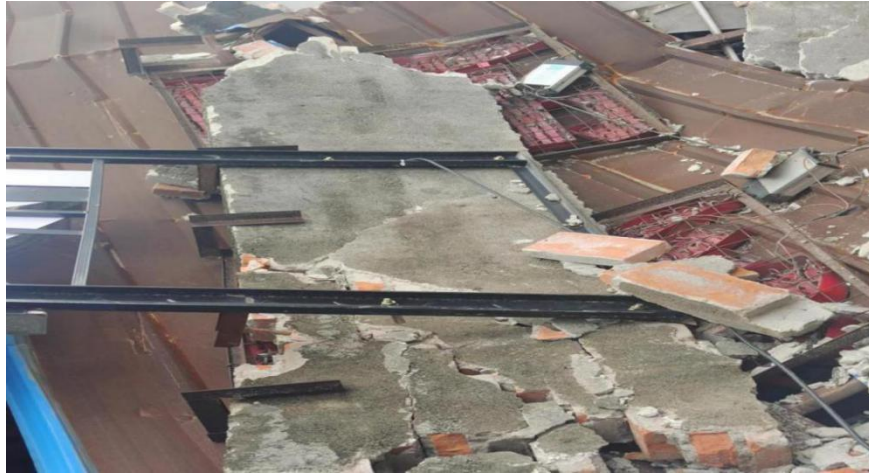
图 8 在山墙上安装设置的广告牌

(2) 轻钢广告牌对墙体抗侧承载力产生了一定的削弱。
