东莞南城广东弘韵传媒有限公司“12·20” 一般物体打击事故调查报告

东莞市政府事故调查组

2026年3月

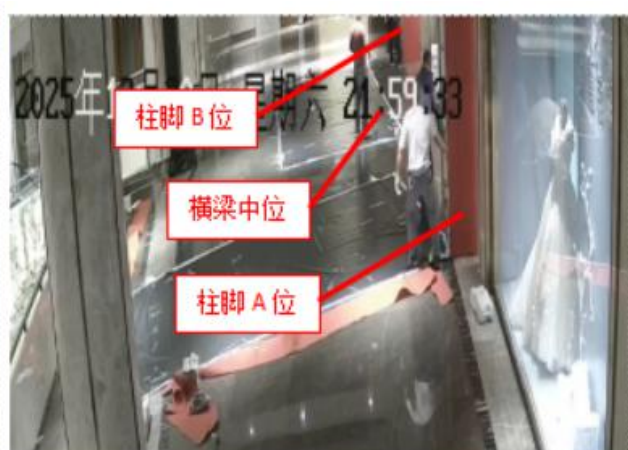
(主入口)门楼进行拆除。此前,5名现场作业人员已基本完成对门楼计划倾倒方向地面杂物的清理,作业人员站位准备作业(见图2和图3),在柱脚A、B位:倾倒方向两侧各安排2人,王胜全和袁伟位于门楼柱脚A位,聂建新和李均学位于门楼柱脚B位,主要负责施加牵拉力并控制门楼倾倒速度。横梁中位:黄海泉位于门楼横梁中间位置(计划倾倒方向正下方),计划在门楼倾倒过程中承担“中继接承”角色,意在缓冲或引导门楼倾倒过程。

图 2 柱脚 A 位（监控近端）

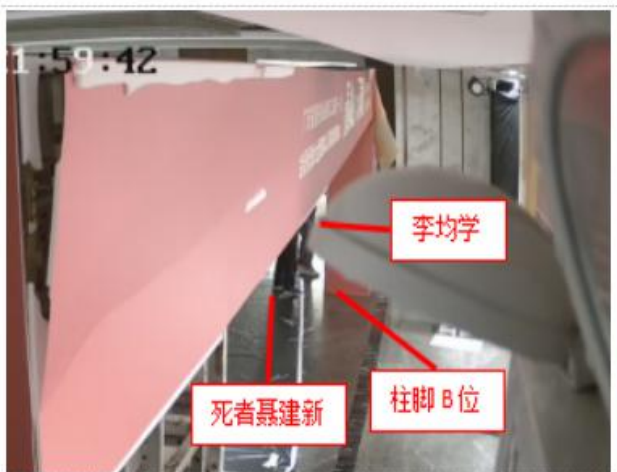
图 3 柱脚 B 位（监控远端）

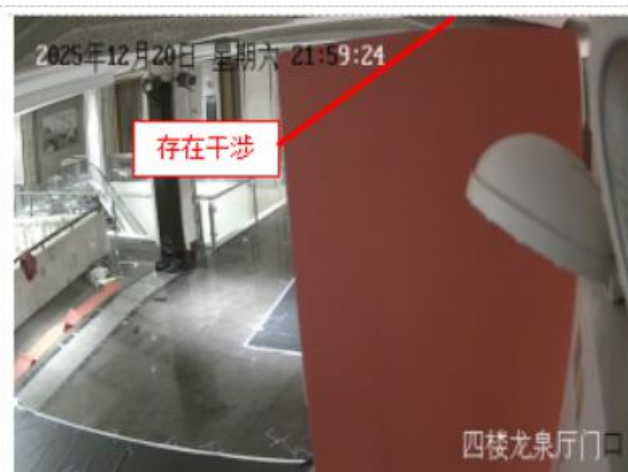
21时59分许,作业人员尝试倾倒门楼过程中,发现门楼上沿与上方吊顶层存在干涉(见图4)。为避免干涉,作业人员将门楼整体向前(计划倾倒方向)牵拉滑移了约60cm。滑移后,作业人员之间进行了简单的沟通,随后准备继续进行倾倒作业。

图 4 尝试倾倒时，发现存在干涉

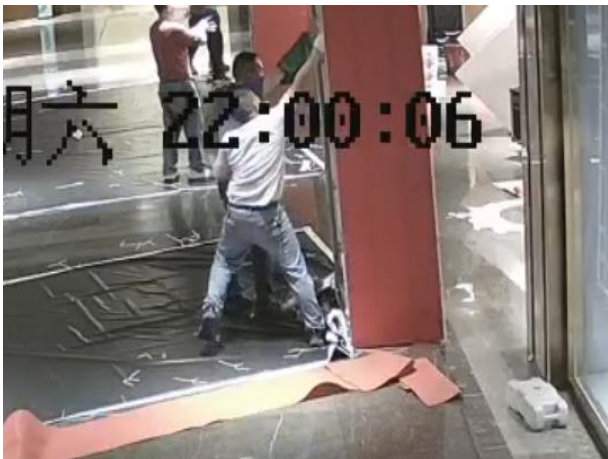
22时许,位于门楼柱脚A位的王胜全和袁伟开始牵拉发力(见图5),与此同时位于门楼柱脚B位的聂建新和李均学呈现支撑回顶的姿势(见图6),意图使门楼以两个柱脚的正前方边线为轴心,缓慢向前(向作业人员方向)转体倾倒。在倾倒过程中,门楼柱脚区域的支承轴线突然发生非预期的滑动,导致门楼的倾倒运动由可控的“转体”突然变为加速滑动倒塌。

图5 柱脚A位王胜全和袁伟开始牵拉
发力

1.门楼桁架空间变形分析：通过对同一监控视角下门楼转体放倒过程关键帧进行拟合对比，在门楼发生滑落倾倒前一刻，其左右两侧柱脚已呈现出明显不一致的转体角度。柱脚 A 位（近摄像头一侧门楼柱脚）发生转体角度约为 21.6°，柱脚 B 位（远离摄像头一侧门楼柱脚）发生转体角度约为 7.8°。该角度差异表明，门楼整体在受牵拉倾倒过程中，并非处于理想的“整体刚体同步转动”状态（如图 5 柱脚 A 位正向倾倒方向实施牵拉；与此同时，图 6 柱脚 B 位反向施加支

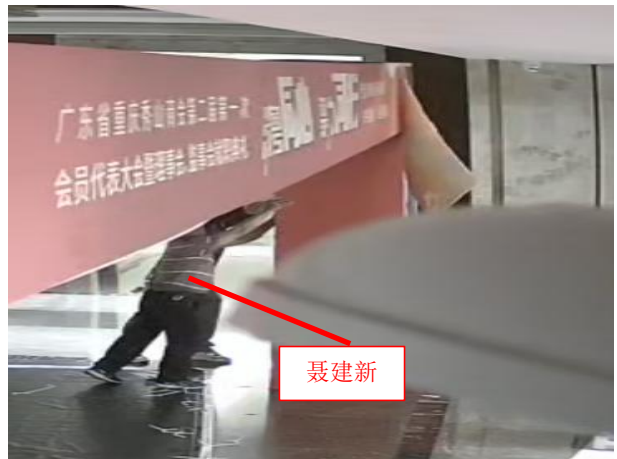
图6 柱脚B位聂建新和李均学呈现支撑
回顶的姿势

撑回顶力，而大跨度门楼桁架结构抗扭刚度较低），而是已进入非对称受力、非协调转动工况。

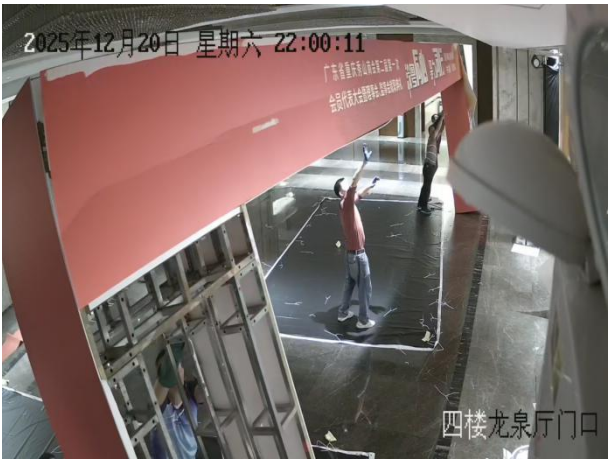
图7 柱脚发生滑动倾倒瞬间截图1

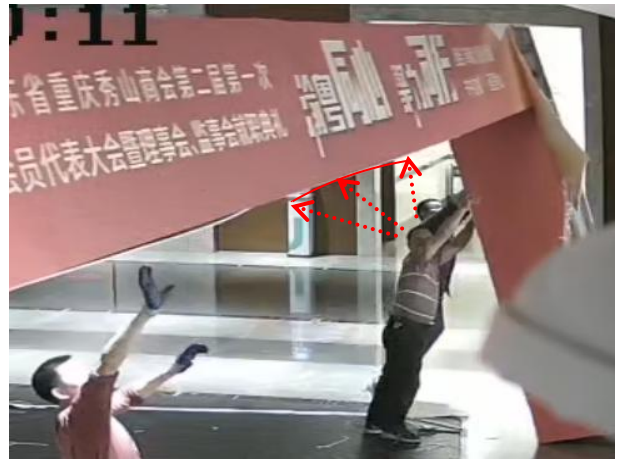
在门楼突然加速倒塌时，聂建新的注意力正集中在门楼桁架横梁（见图 8），未能及时发现其所处的门楼立柱已加速倒向自身，导致躲避不及。突然倒塌的门楼将聂建新压在下方的位置。现场其他作业人员因躲避及时，未在事故中受伤。

图8 滑动倾倒瞬间死者的注意力方向

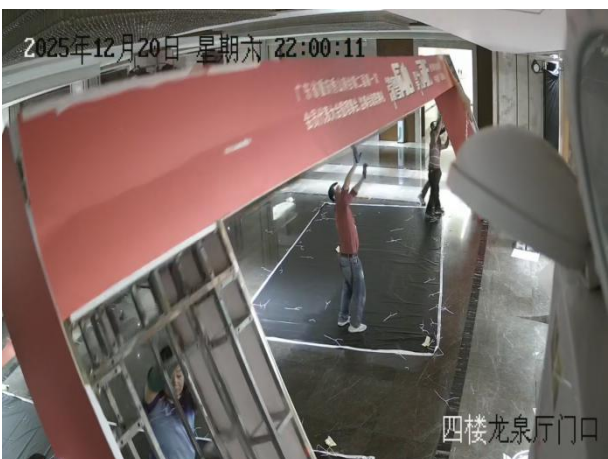
图9 柱脚发生滑动倾倒瞬间截图2

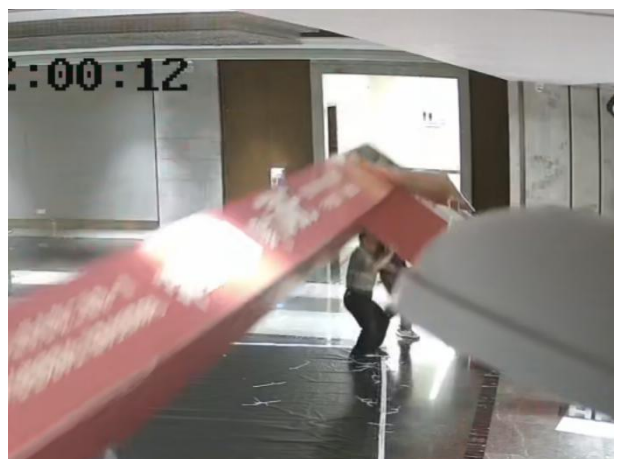
图10 柱脚发生滑动倾倒瞬间截图3
