东莞大岭山深圳市文鼎创数据科技有限公司
东莞分厂项目“6·23”一般触电事故
调查报告

东莞市政府事故调查组

2026年3月

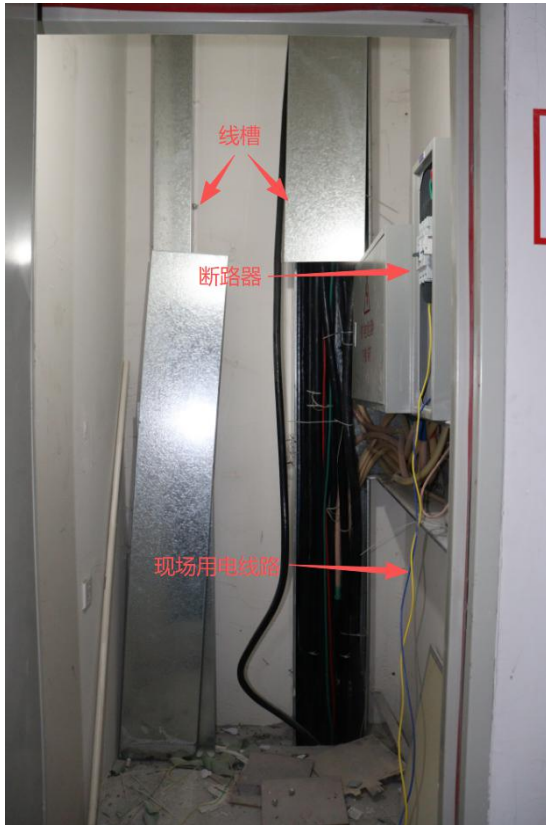
图 3 事发时配电房图

1. 配电房基本情况：事故发生时，配电房地面、墙面干燥，最里面有两条竖向线槽，线槽内敷设有多个电缆，进门右侧一个配电箱内有一路电线直接垂在箱体外面并铺设于地面（如图 3）。配电房外面有一个暗装在墙上的配电箱，箱体内未安装总开关、分路开关等电器元件，多路电线从石膏板吊顶内垂在地面上，所有回路电线均未与电源开关连接（如图 4）。

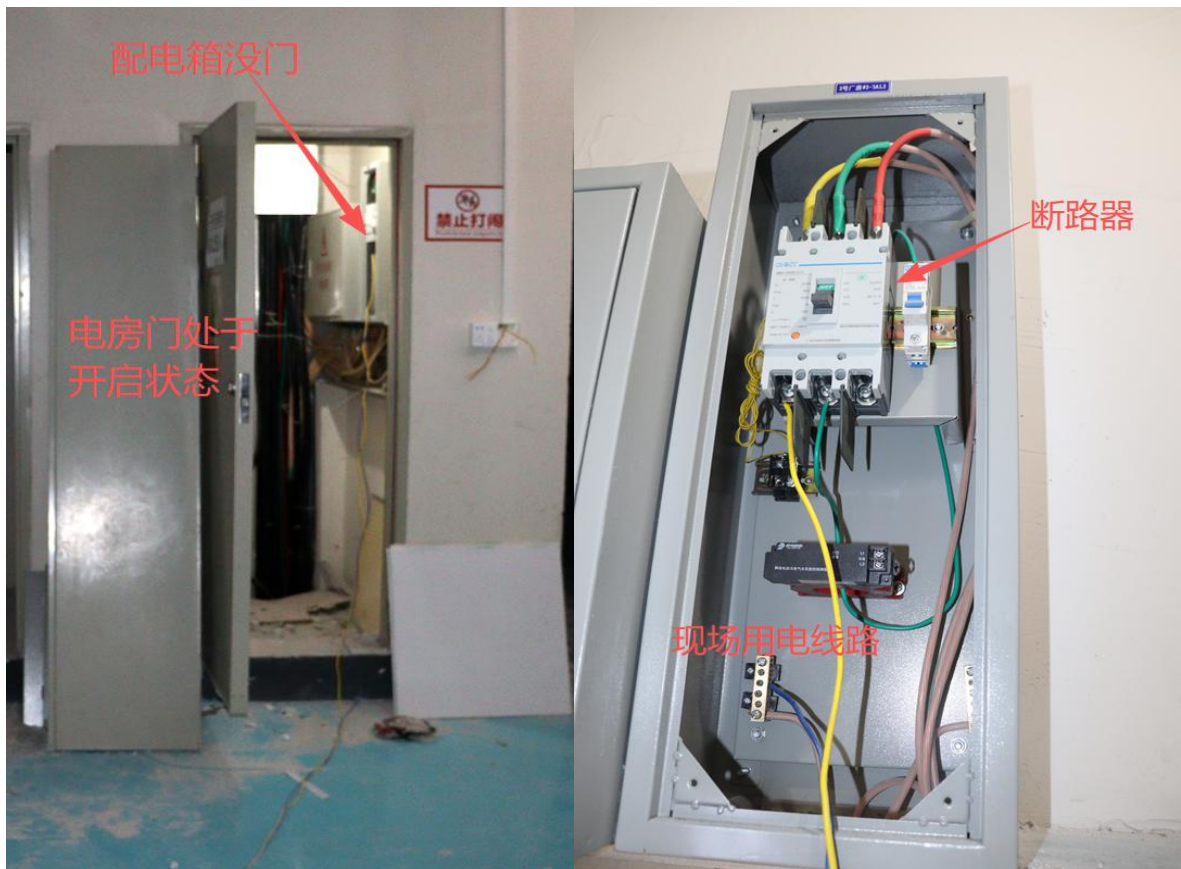
图 5 配电室及配电箱图片

(1) 临时电源配电箱。事发时配电房内一个电源配电箱处于通电状态，该配电箱处于投入使用状态，配电箱没有安装电箱门^[19]，且未见任何安全用电警示标识^[20]（如图 5）。该配电箱仅有断路器、未安装总剩余电流动作保护器^[21]（如图 6）。

图 6 380V 三相三线的总断路器

(2) 施工现场用电线路情况：事发时，施工人员为了施工用电，从配电房内一个 380V 三相三线的总断路器中 A 相接了一路没有配 PE 线的 220V 电源线（如图 5、图 7~图 9 所示）。

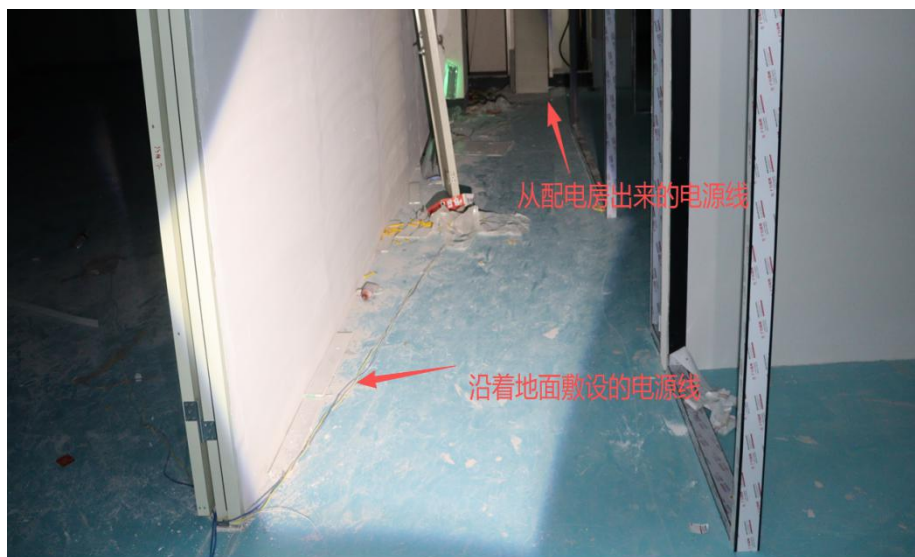
图 7 事发时地面上的电线情况

这组临时用电线路沿着 3 楼地面在没有穿管保护、未进行架空敷设或采取有效防护措施^[22]的情况下，直接铺设于地面上且没

有设置总配电箱、分配电箱、开关箱^[23]，敷设到一个房间入口处并连接两个普通二三插座，再通过一路多股电源线从其中一个普通二三插座引至事发地点附近，供作业人员使用^[24]。

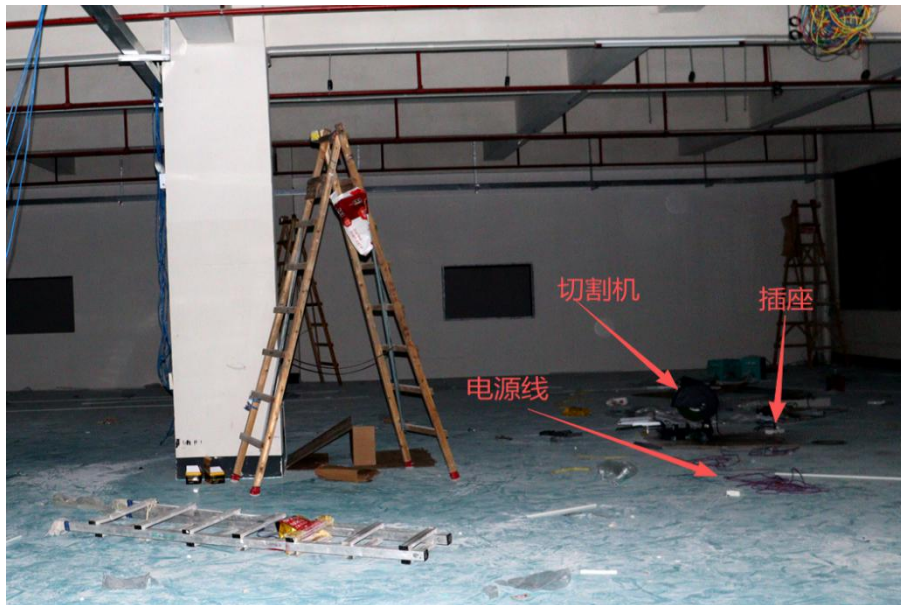
图 10 事发位置配电线路图

因涉事项目施工需要用电，使用两根电线从通电的电源箱总断路器出线端 A 相引出，沿着地面敷设至事发地点附近，这组临时敷设的线路应认定为临时用电。该临时供电线路没有配电箱且未经架空或有效防护，电线直接铺设在地面且没有漏电开关保护，存在明显安全隐患。

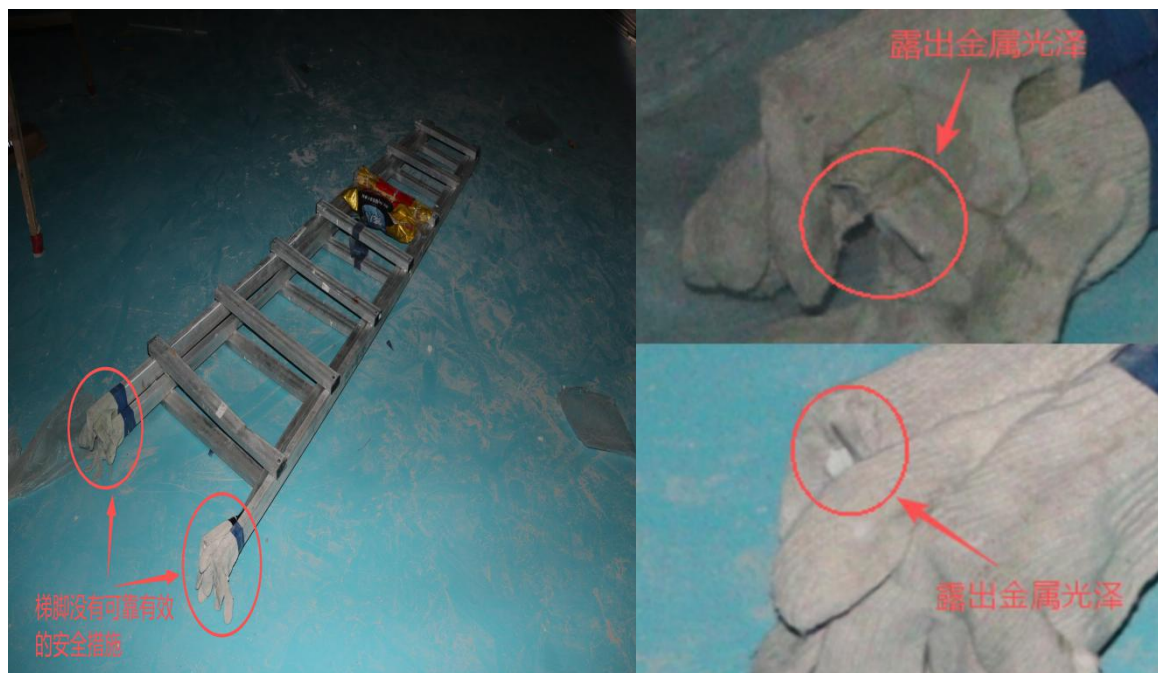
图 11-12 死者作业时所用金属梯

(1) 死者作业时所用金属梯：死者黄炬声在进行网线敷设时使用了一把金属梯，金属梯脚根部均无可靠有效的安全措施^[25]，梯子侧面印有“尚坤·筑”字样，为尚坤公司所有（如图 11 至 13 所示）。

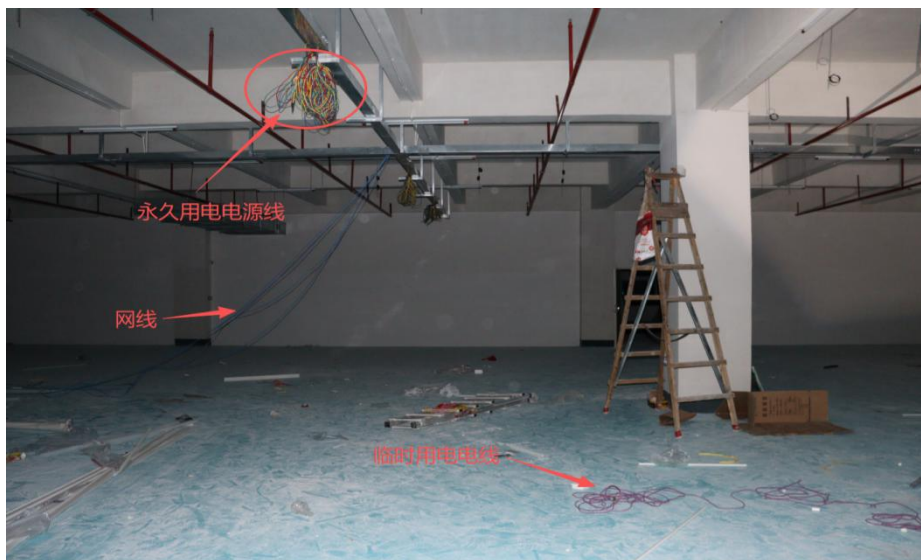
图 14 事发地点上方

(2) 死者作业位置上方电线及线槽:根据图 4 与图 14 所示,死者黄炬声把网线敷设进的金属线槽内已有其他电线,这些电线均未接通电源,另外,现场工人曾常高描述死者在事发前半小时已经在进行网线敷设作业未见异常,可以推断现场线槽事发时不带电。

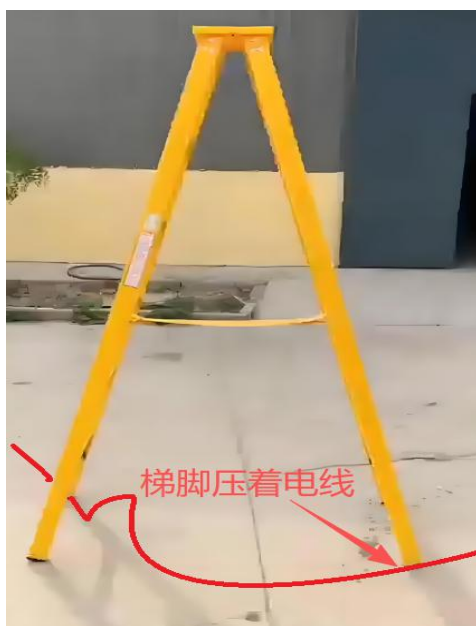
图 15 梯脚压在临时线路上的情景模拟 图 16 网线敷设作业的情景模拟

如图 15 所示，黄炬声在作业时未留意地面上存在已通电的临时线路，其在金属人字梯上作业时，通过双脚操控人字梯行走，事发时，金属人字梯梯脚直接压在临时线路上，作业过程中梯子存在晃动，金属梯梯脚根部挤压或刮蹭电线，导致电线绝缘层受损。如图 15、图 16 所示，通电电线绝缘层破损后，导体裸露并与金属梯形成电流通路。结合《广东正航司法鉴定中心法医病理

施工现场临时供电线路未进行架空敷设且未安装有效漏电保护措施，直接铺设在作业现场地面，作业人员黄炬声在使用金属梯作业过程中，梯脚压在通电的临时电线上，电线绝缘层因被挤压或剐蹭引发破损，导致导体裸露，与金属梯形成电流通路，最终造成黄炬声触电身亡。

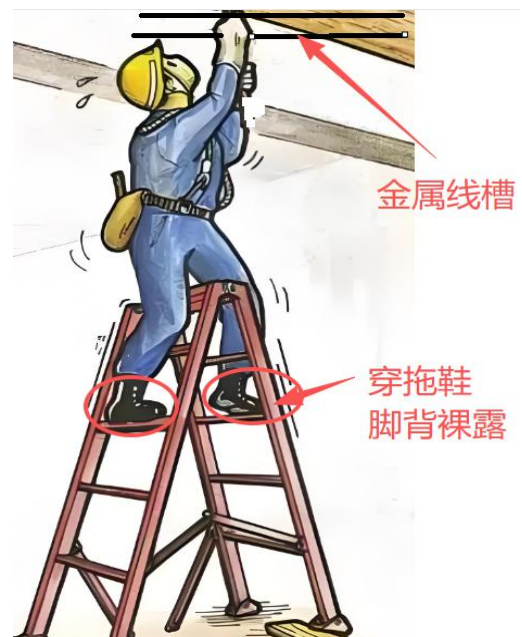
司法鉴定意见书》显示：黄炬声右手食指、环指、中指皮肤处存在电流斑，左膝前见 2.5×1.0cm 片状皮肤灰白变色、左足背见 1.5×0.5cm 皮肤灰白变色。事发时，死者黄炬声左脚背勾起已带电金属梯时、右手触碰金属线槽，电线-黄炬声左脚-黄炬声右手-金属线槽形成电流通道，造成黄炬声遭受严重电击伤害后跌倒在地上。
