东莞南城臻湾汇花园项目“11·30”一般 其他伤害事故调查报告

东莞市政府事故调查组

2025年4月

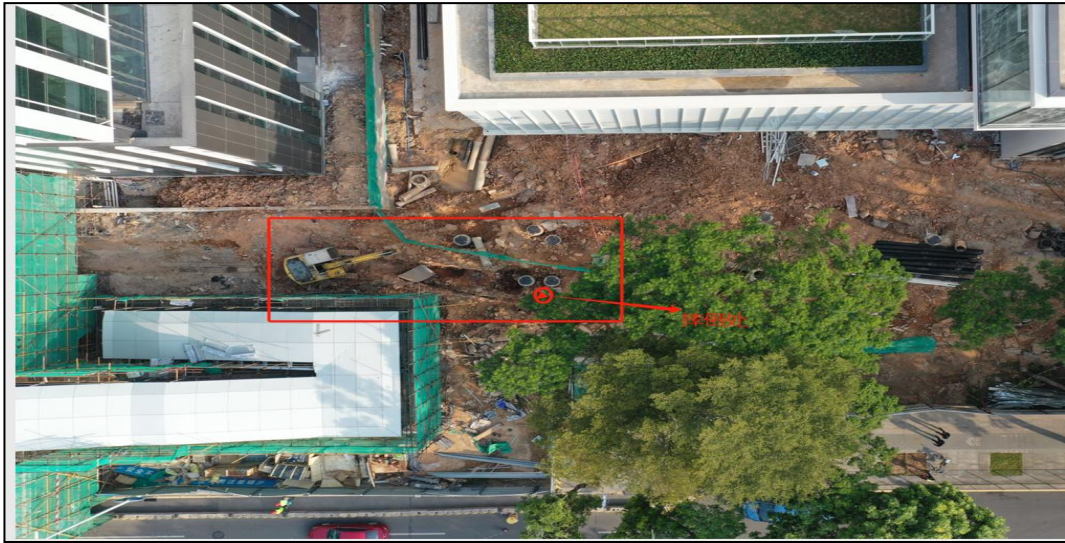
图 1 沟槽位置示意

2024年11月30日19时许，东莞市南城街道臻湾汇花园项目18栋与20栋交界处西侧管道沟槽发生滑塌，该沟槽段全长29.91m，位于石竹一路与元美东路交汇东北侧，距离石竹一路人行道约10.2m，由北向南坡率 $i=0.003$ ，已开挖沟槽的最大长度约9.56m（为事故发生当天15时许至17时30分许期间开挖），事发位置的现状地面标高约为11.6m~12.2m，DN300聚乙烯双壁波纹管每节长度6m，内径300mm。

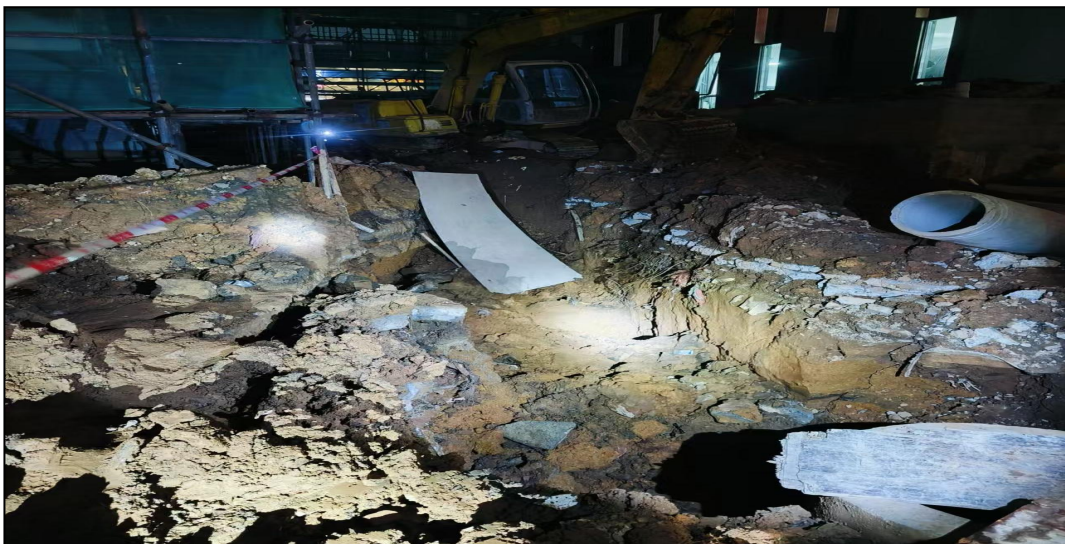
图 2 事故发生后的沟槽情况

(1) 经现场勘查，沟槽开挖段出现滑塌，滑塌段长度约为 1.72m，滑塌形式为沟槽侧边硬化混凝土板及下方填土出现塌陷和滑塌；沟槽宽度约 2.62m，事发位置沟槽深度约 2.44m，沟槽边约有 20~30cm 厚挤土，是由于挖掘机开挖出现的挤土。

施工现场沟槽开挖未严格按照施工方案的技术要求执行（开挖坡率接近于直立开挖）；杨陆疏忽大意，在施工现场行走的过程中不慎踩到沟槽边松散的土体，导致身体失稳摔倒，撞到沟槽侧壁土体，引起土体局部滑塌和上部混凝土板塌陷，最终被土体掩盖和混凝土板砸伤^[11]。

根据现场实际开挖图片，现场沟槽的开挖坡率接近于直立开挖，而室外机电工程施工方案中沟槽开挖断面大样图其坡率 $i=0.33\sim 0.5$ ，实际开挖沟槽坡度不符合施工方案的技术要求^[13]。

一是强化安全生产教育和培训。结合施工单位实际制定安全生产教育培训制度和培训计划，结合各个岗位特点，科学、合理安排教育和培训工作，有针对性的组织管理人员、作业人员开展安全生产教育和培训，确保每个作业人员熟知相关的安全生产制度、安全操作规程和岗位职责。二是健全风险分级管控和隐患排查治理双重预防机制。严格排查在生产经营活动中存在可能导致事故发生的物的危险状态、人的不安全行为和管理上存在的缺陷等事故隐患，严格落实相应的生产安全事故隐患治理措施。在事故隐患排查和治理过程中，应当将排查治理情况如实记录，并向从业人员通报。三是强化落实安全检查制度。根据施工特点，对安全生产状况进行经常性检查，对检查中发现的安全问题应当立即处理。四是严格规范并落实项目相关技术方案等技术文件，确保施工现场按施工方案施工。

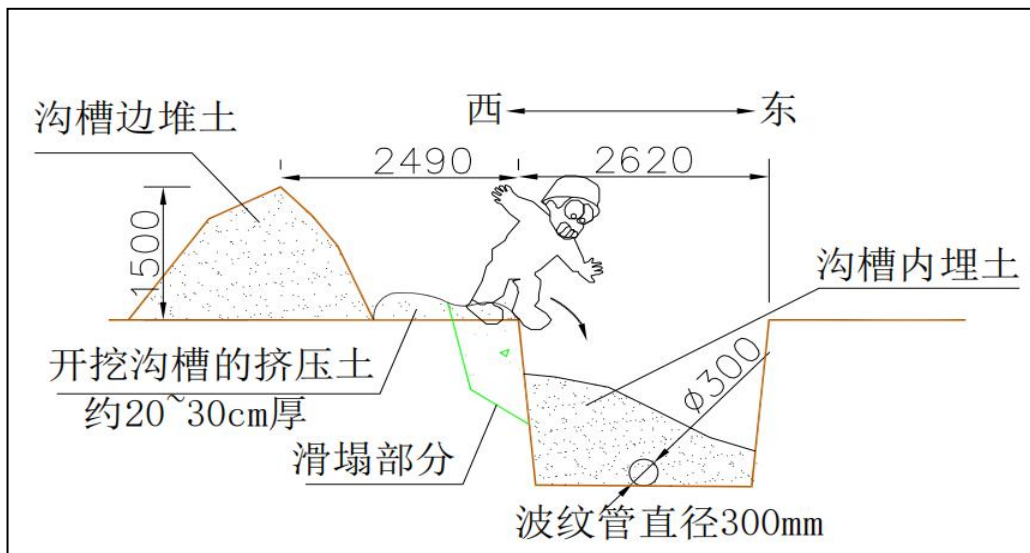
图 4 实际沟槽开挖及滑塌断面示意图

[13] 《给水排水管道工程施工及验收规范》（GB50268-2008）4.3.7：沟槽的开挖应符合下列规定：4 槽壁平顺，边坡坡度符合施工方案的规定。
