东莞南城臻湾汇花园项目“11·30”一般 其他伤害事故调查报告

东莞市政府事故调查组

2025年4月

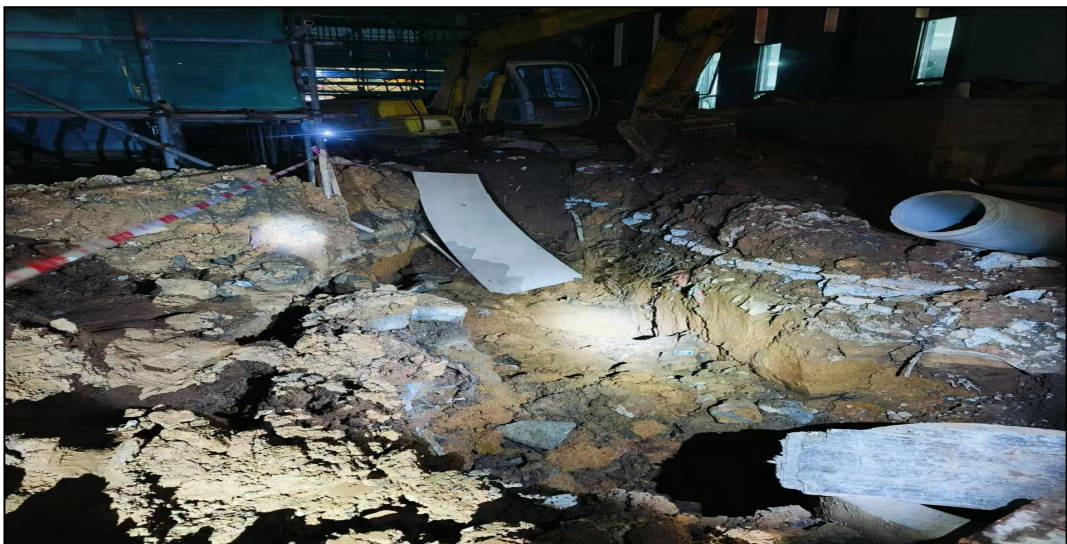
图 2 事故发生后的沟槽情况

(1) 经现场勘查，沟槽开挖段出现滑塌，滑塌段长度约为 1.72m，滑塌形式为沟槽侧边硬化混凝土板及下方填土出现塌陷和滑塌；沟槽宽度约 2.62m，事发位置沟槽深度约 2.44m，沟槽边约有 20~30cm 厚挤土，是由于挖掘机开挖出现的挤土。

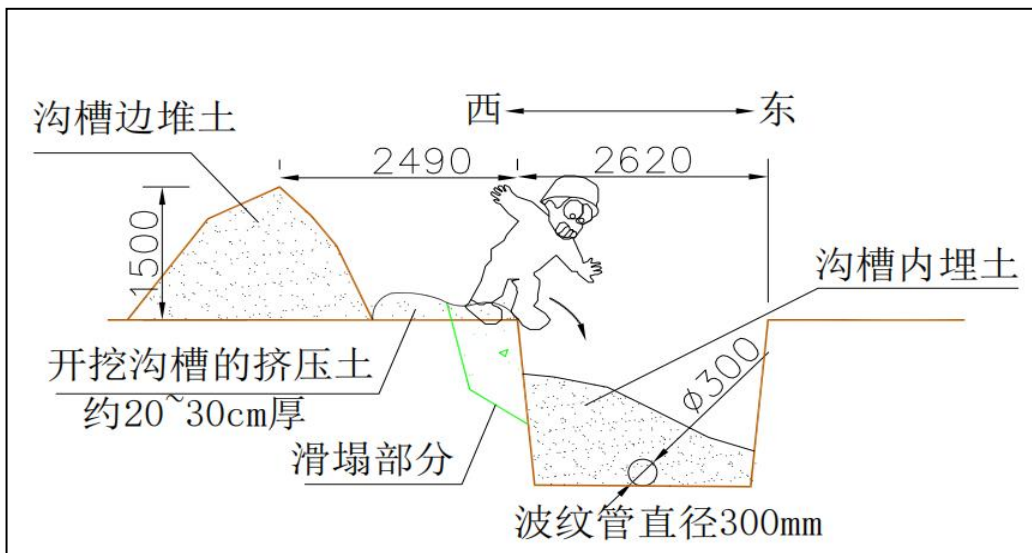
图 4 实际沟槽开挖及滑塌断面示意图

根据现场实际开挖图片，现场沟槽的开挖坡率接近于直立开挖，而室外机电工程施工方案中沟槽开挖断面大样图其坡率 $i=0.33\sim 0.5$ ，实际开挖沟槽坡度不符合施工方案的技术要求^[13]。

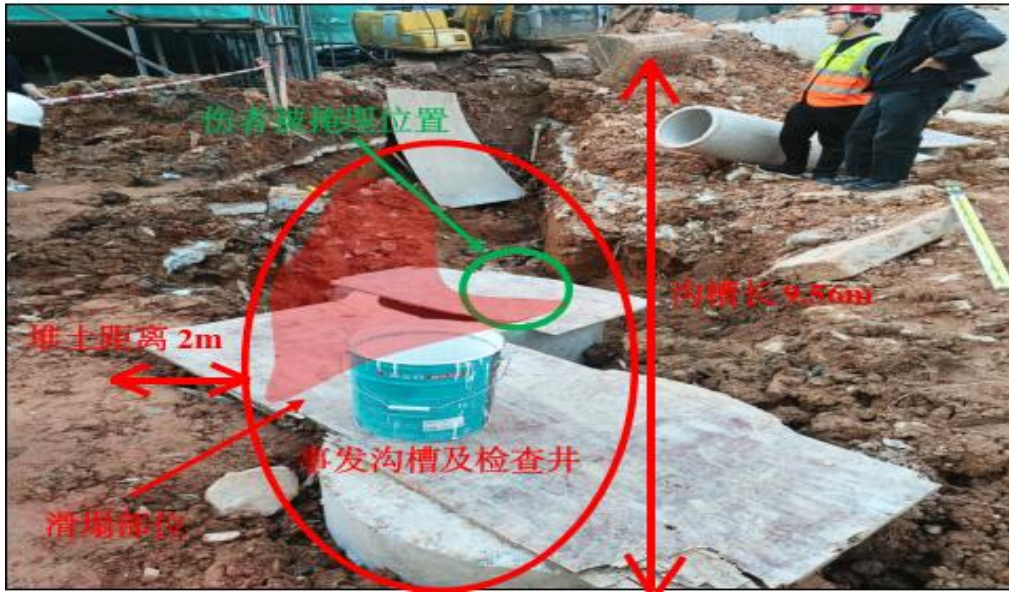
图 5 事发沟槽滑塌部位及人员掩埋位置示意图

(2) 沟槽西侧边事发位置的土质条件较差，土质松散且非原状土，在进行机械开挖施工作业后，沟槽西侧土体自身的稳定性进一步被破坏，土质呈疏松状态。滑塌位置的沟槽侧边出现裂缝，下部的混凝土板破坏，检查井局部出现倾斜。

施工现场沟槽开挖未严格按照施工方案的技术要求执行（开挖坡率接近于直立开挖）；杨陆疏忽大意，在施工现场行走的过程中不慎踩到沟槽边松散的土体，导致身体失稳摔倒，撞到沟槽侧壁土体，引起土体局部滑塌和上部混凝土板塌陷，最终被土体掩盖和混凝土板砸伤^[11]。

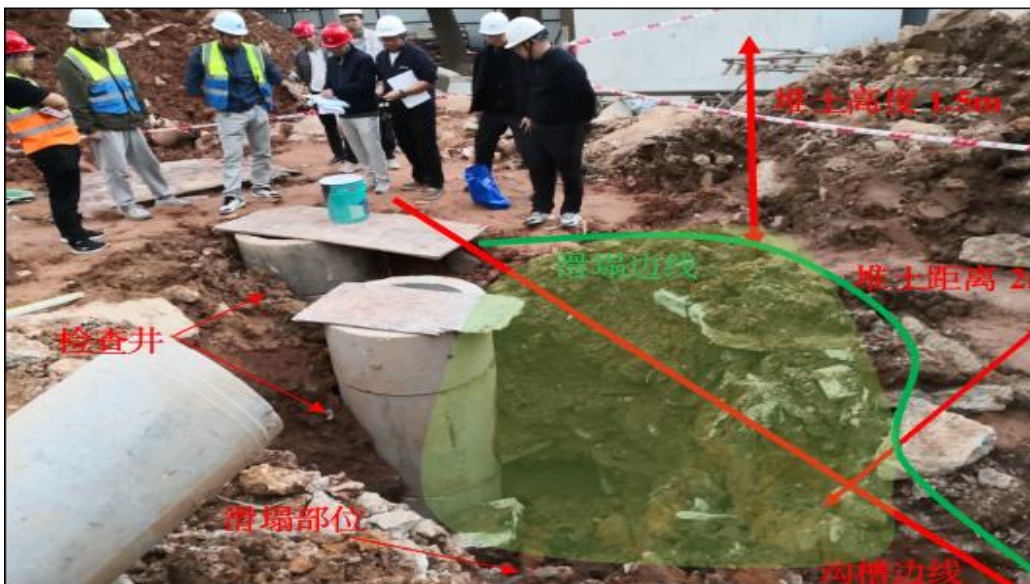
图 6 沟槽滑塌部位及周边堆土情况示意图

[11] 根据尹周武笔录显示，沟槽开挖采用退挖法挖土（沟槽管道施工中常规的土方开挖方式），挖出的土堆放在沟槽边上。现场实测图片显示，堆土距离沟槽边约1.5-2.49m，现场沟槽边未设置警示标志或警戒线。
