东莞长安华茂电子集团有限公司“7·4” 一般粉尘爆炸事故调查报告

东莞市政府事故调查组

2023 年 10 月

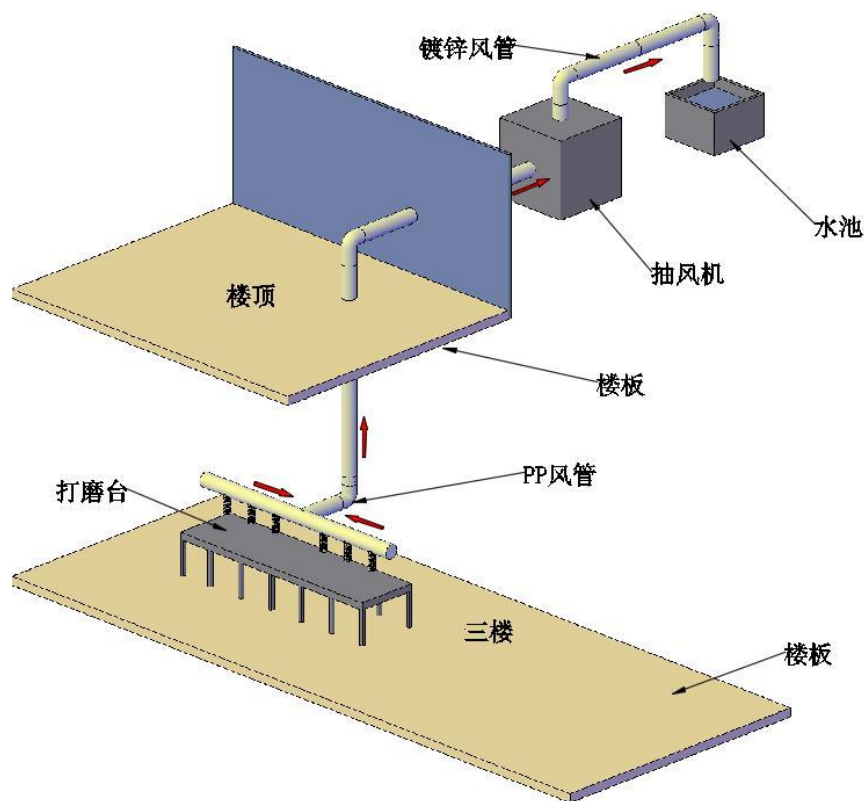
图 4 涉事车间粉尘收集处理系统示意图

2.粉尘收集处理工艺。 铝合金制品打磨抛光车间采用砂磨机、砂纸等进行铝合金制品表面打磨抛光处理，产生的粉尘主要为铝合金粉尘（AL 含量 97.7%，Mg 含量 0.83%）。华茂公司为满足环保要求，在打磨抛光工作台上设置 PU 塑料（聚氨酯材质）软管将工位产生的铝合金粉尘吸收后排入 PP 塑料（聚丙烯材质）主排风管道（穿越楼板连接到楼顶风机），再采用多翼型风机将主排风管内的粉尘吹入楼顶水箱沉淀后收集。

本起事故暴露出部分粉尘涉爆企业安全意识仍然不高,粉尘防爆风险辨识未开展;企业主要负责人、安全管理人员、涉粉岗位作业人员粉尘防爆专项安全教育培训工作缺失。涉事企业粉尘除尘系统未经过正规设计,除尘系统风管采用PP管道,并通过风机直接将铝合金粉尘吹入集水池,存在重大安全风险。粉尘涉爆企业监管部门底数不清,未将涉事企业纳入粉尘涉爆企业进行监管,未能排查出重大事故隐患并督促落实整改。

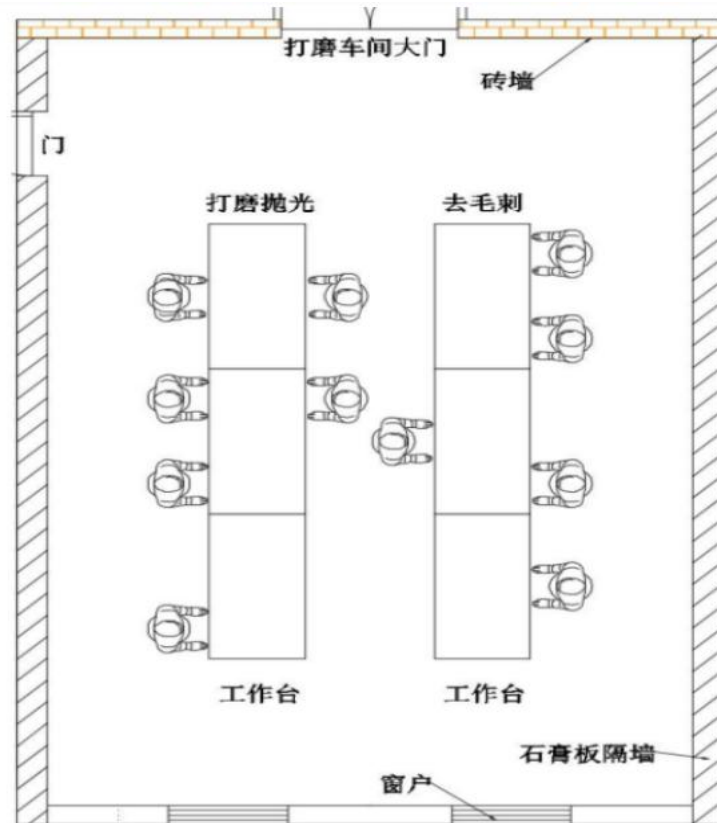
图 5 打磨抛光车间的平面布置图

3.安全隐患。铝合金制品打磨抛光车间建筑面积 75.1m²，层高 4.46m，采用石膏龙骨两面钉纸面石膏板（构造：12mm 纸面石膏板+80mm 空心+12mm）与车间其他区域进行防火分隔至楼板底面基层，采用的石膏板耐火极限为 0.33h，不符合《铝镁制品机械加工粉尘防爆安全技术规范》（AQ 4247-2016）的相关规定^[1]；隔墙上的门仅设置了门帘，未安装甲级防火门，不符合《建筑防火通用规范》（GB 55037-2022）的相关规定^[2]；铝合金打

磨抛光车间内的空调等电气设备及线路整体不防爆，不符合《爆炸危险环境电力装置设计规范》（GB55058-2014）的有关规定^[1]。

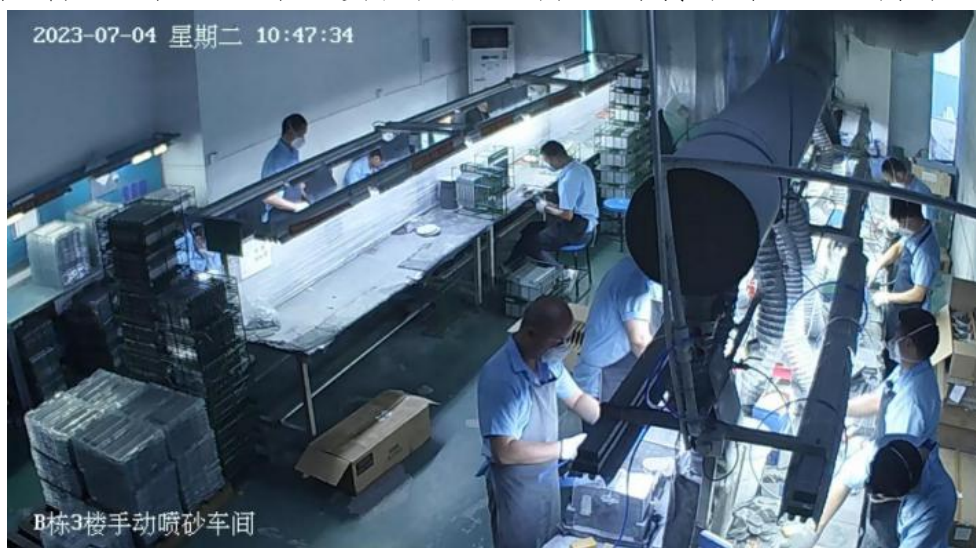
图6 涉事车间作业情况

7月4日上午，华茂公司B栋厂房三楼铝合金制品打磨抛光车间内有11名工人正在进行铝合金制品的打磨和去毛刺作业。

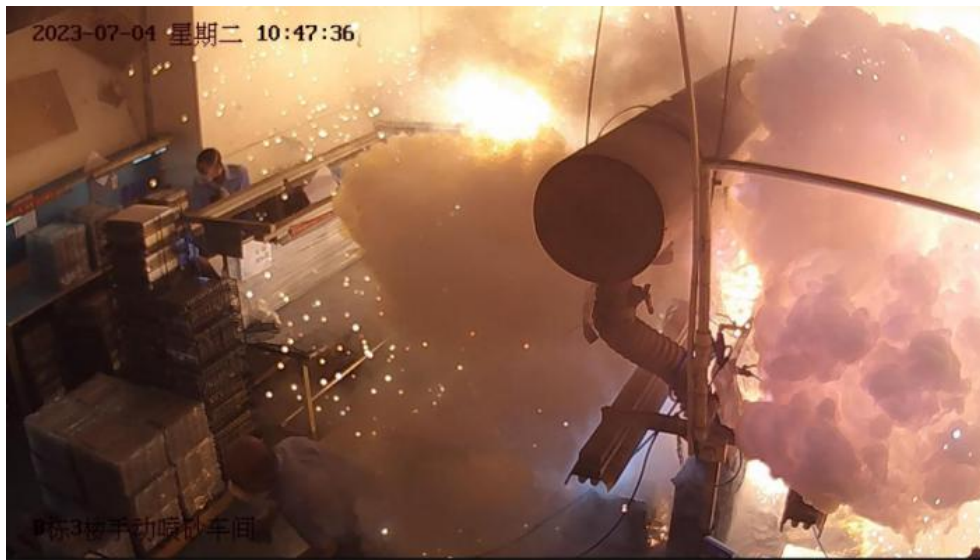
图7 涉事车间瞬间爆燃

主管道发生强烈爆炸（图7）。10时47分37秒至46秒，车间内发生数次小规模爆燃。随后，车间被大火和浓烟吞没。

（2）多次爆炸原因。爆炸冲击波从楼顶管道通过管道接口分支软管喷入车间，同时爆炸冲击波将管道内积聚的铝合金粉分散至车间内，继而引发多次爆燃。

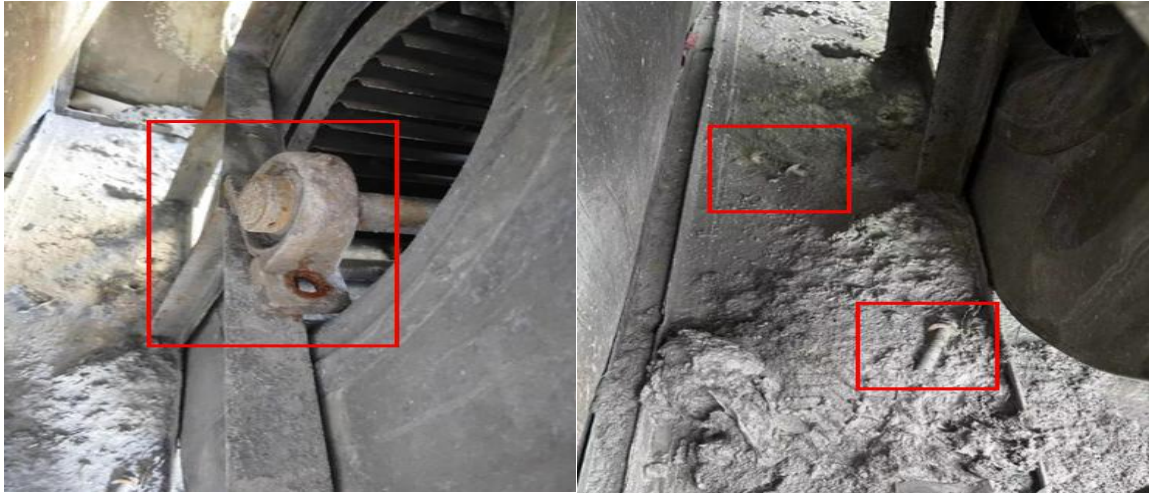
图 8 轴承座固定螺栓松脱掉落

（1）初始爆炸原因。铝合金打磨抛光车间除尘系统中的风机前端水平管道内积聚有较多铝合金粉尘且扬起的粉尘与空气混合后达到粉尘爆炸最低浓度（爆炸下限）；多翼型风机轮靠隔墙一侧的两根用来固定轴承座的螺栓松脱掉落（图8），造成风机剧烈抖动，风机风轮跑偏后与外壳发生剧烈摩擦（图9），产生的机械火花引燃风机腔体内和风机前端水平管道内扬起的铝合金粉尘云，产生初始爆炸。

全风险清单^[1]；二是自行改造铝制品打磨抛光车间，未进行粉尘防爆安全设计，使用的除尘系统（安全设备）不符合国家标准要求^[2]；三是未定期对除尘系统的风机进行维护保养，未能及时发现并消除固定轴承座的螺栓松脱、风轮跑偏与风机外壳发生剧烈摩擦产生机械火花的安全隐患^[3]；四是未对涉及粉尘防爆的生产、设备、安全管理等有关负责人和粉尘作业岗位等相关从业人员进行粉尘防爆专项安全生产教育和培训，使其了解作业场所和工作岗位存在的爆炸风险，掌握粉尘爆炸事故防范和应急措施^[4]。
