东莞莞城内涝整治三期工程（新开河系
统）南侧分流工程八达路路段“7·15”
一般坍塌事故调查报告

东莞市政府事故调查组

2025年7月

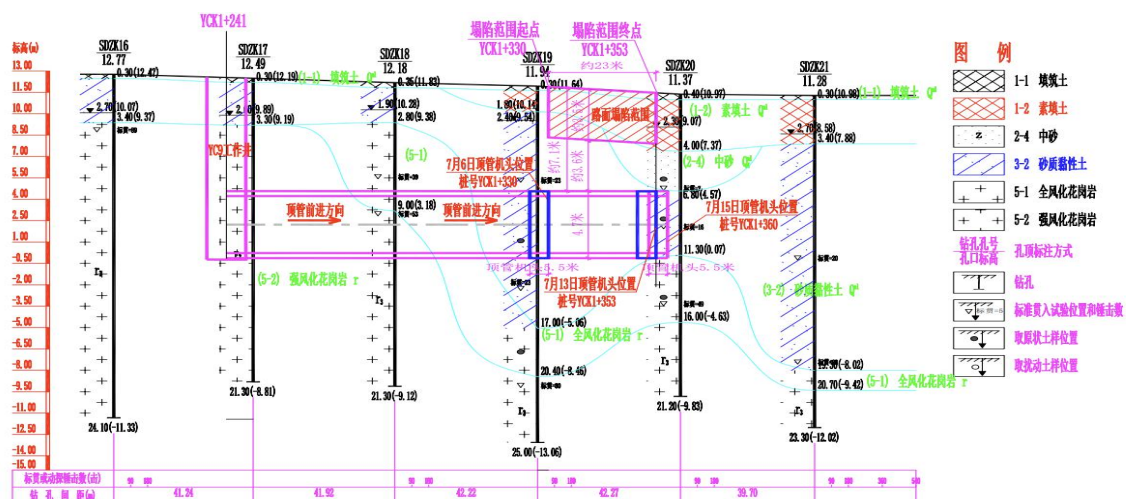
图 5 塌陷位置地勘报告钻孔剖面示意图

1. 地质不良。原勘察报告钻孔（SDZ20, YCK1+369）显示地下存在一处厚 2.8m 的中砂层透镜体，事故发生后的补充勘察孔（TXZK03, YCK1+381）显示存在另外一处中砂层透镜体，层位均位于顶管正上方。顶管段处于灰黄色砂质粘性土，盾体上方分布有中砂层透镜体（不良地质体），施工不当易引起沉陷、坍塌事故。
