# 东莞黄江田美南区工业园“4·6” 一般起重伤害事故调查报告

东莞市政府事故调查组

2023年8月

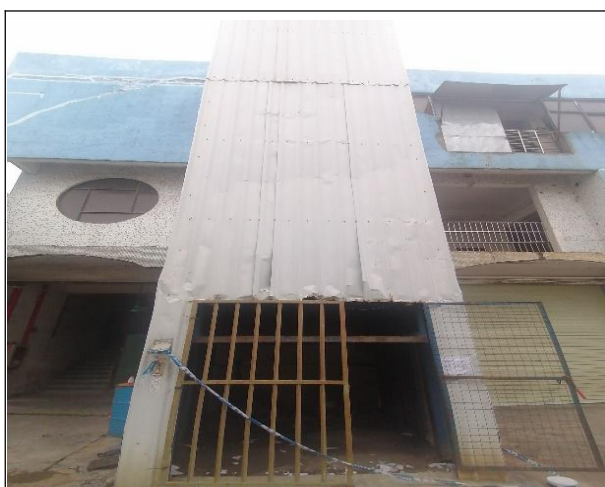
图4 一层东侧进出门

涉事设备供货合同列明设备为“油缸链条液压升降作业平台”，该设备紧挨建筑物外墙空地安装，为3层3站结构，简易井道高约11米，用镀锌板围蔽而成；井道在第1层东侧面设有

进出货门（图4），2层和3层西侧设有层门，通过该门货物可进入房屋内部，所有层门均已上锁（图5）。井道未设检修门，未设底坑，“货厢”直接停靠在1层水泥地面上（图6）。所谓“货厢”由钢板作底板，两边焊接的护栏（非进出门方向）组成（图7）。

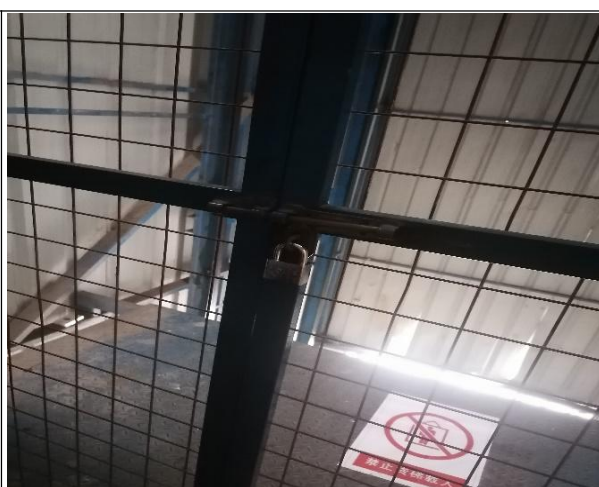
图5 层门上锁<sup>[1]</sup>

[1]事故发生后,集源公司应黄江镇政府要求对事故现场管控,在使用铁马围蔽涉事设备外围、锁闭涉事设备的同时,在涉事设备上粘贴了警示标识(图5、图13、图14),防止有人冒然进入引发次生事故。

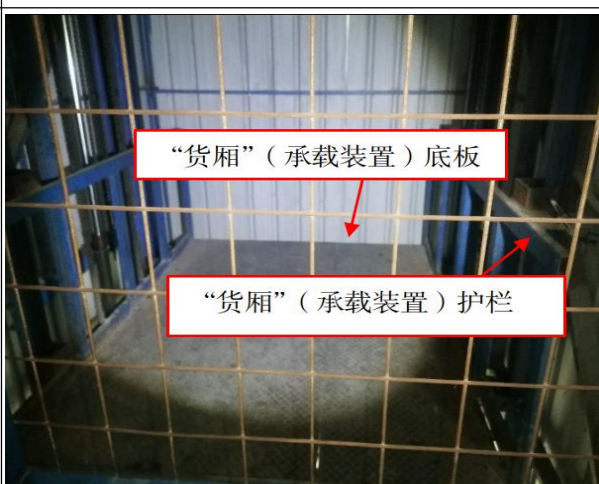
图7 “货厢”组成

涉事设备在设计、安装上有多项不符合《简易升降机安全规程》（GB 28755-2012）的强制要求，存在安全隐患，如载货“货厢”由平板加焊两侧护栏代替，并未封闭，“货厢”最大有效面积及额定起重量不匹配；井道未设底坑，未设对重或平衡重；无停层保护装置、下行超速保护装置、防运行阻碍保护装置、限位开关、极限开关、缓冲器、检修运行装置、液压管路限流或切断装置、超载保护装置、机械设备的防护装置等。

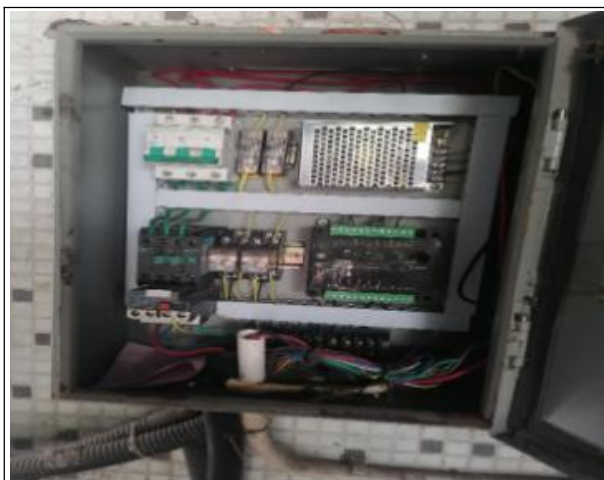
图 8 控制箱

控制箱安装于井道内部西侧墙上,开关处于断开状态(图8)。

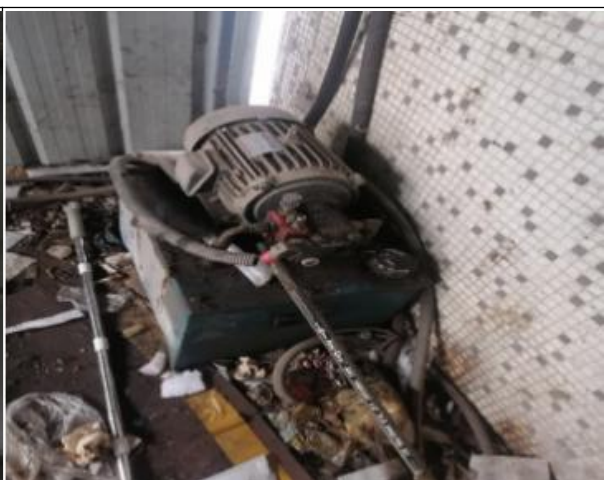
图 9 液压站

液压站安装在井道内第 1 层地面西侧墙边位置（图 9），液压站包含油箱、油泵、电机、加油口（含过滤网）、溢流阀、节流阀、手动下降阀，油泵出口连接一油管，油管由三通接头再连接 2 个油管，2 个油管连接两个液压缸。现场观察到液压站、连接管路、液压缸，未发现漏油现象。

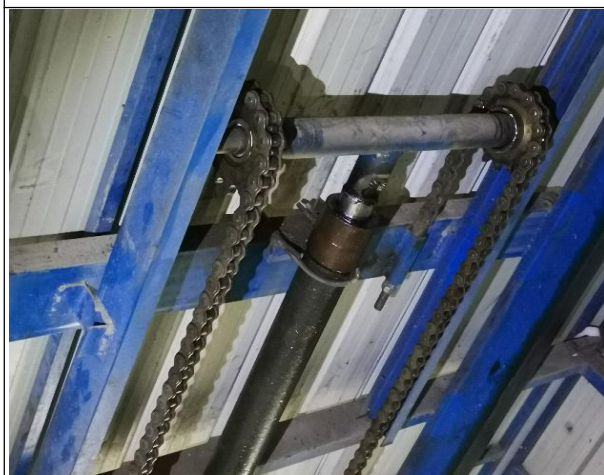
图 10 驱动“货厢”的链条

2.事发前，运载大尺寸的珍珠棉且放置不当，致使1包珍珠棉在运往三楼的过程中卡入涉事简易升降机的承载装置（载货平台）与架体之间，承载装置在动力作用下继续运行至三层。此后，载货平台被多次操作向下运行，驱动载货平台的油缸柱塞向下运行至最低位置，用于起升和保持载货平台位置的4根链条完全松弛，载货平台仅靠导靴和卡入珍珠棉的摩阻力静止在三层处。

涉事设备“货厢”的非进出方向各配二条链条，链条一端通过销轴与“货厢”相连，一端通过销轴、螺栓与螺母固定在专用套筒上，套筒焊接在两工字钢背侧的方管上（图 10）与液压油缸连接。涉事设备通过 2 个液压油缸（外径 $\Phi 75\text{mm}$ ）和 4 条链条间接驱动“货厢”上下运行。“货厢”两侧（非进出方向）各安装有四个导向装置，导向轮沿着工字钢表面及内侧面运行（图 11），起导向作用。

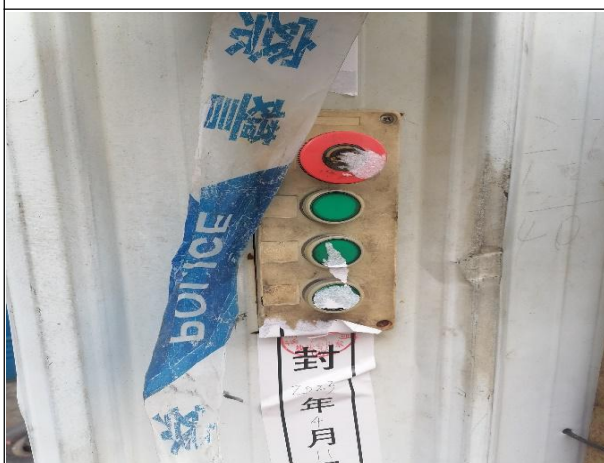
图 12 操作按钮

涉事设备每层井道外都设有操作按钮：由 3 个按钮（分别代表对应层数）和 1 个紧急停止按钮（图 12）组成。第 2 层和 3 层的层门（网状门图 13）均安装有检测层门是否处于关闭状态的电气联锁开关（图 14），同时也有手动机械门锁；每层均都安装有平层开关。第 1 层门顶部金属框架和 2 层到 3 层之间的东部位的井道结构梁有明显弯曲变形。
