东莞万江巨力粘合剂科技有限公司“7·23” 一般火灾事故调查报告

东莞市政府事故调查组

2023年11月

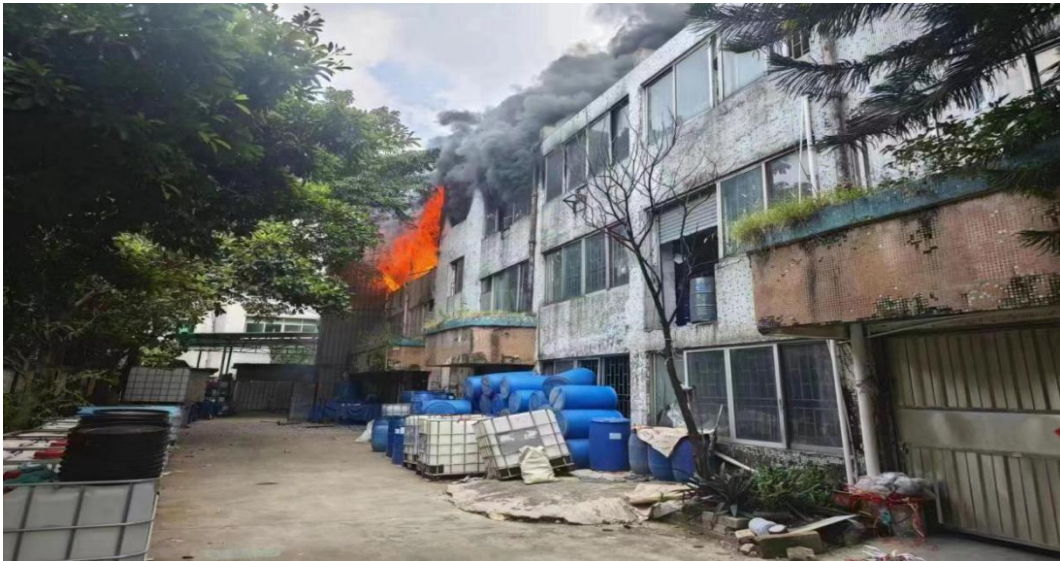
图 1 事故现场照片

来的化工原料。9 时许，庾浩清将 28 桶粘合剂成品（18L/桶）通过货拉拉送往厚街镇。10 时 05 分 35 秒，庾浩清离开厂区并关上厂区大门。10 时 15 分 34 秒，涉事建筑物西北侧窗口出现白色烟雾，同时有物体掉落地面。10 时 20 分 11 秒，厂房内不断有爆炸声和大量白色烟雾涌现。10 时 22 分 35 秒，明火顺着建筑内部的孔洞（厂房三层与北面搭建物缝隙）跌落至 1 楼，火势开始蔓延扩大。

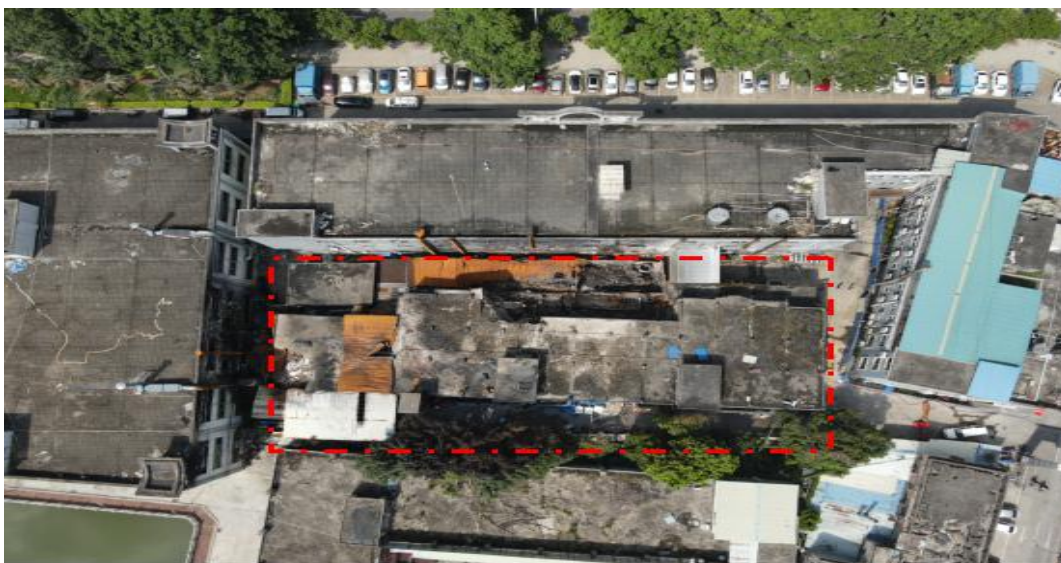
图 2 起火建筑厂区鸟瞰图

1.起火建筑物基本情况。起火建筑位于东莞市万江街道谷涌社区莞穗路万江段 184 号厂区内，北至小享社区厂房，东、南至莞穗路万江段 182 号建筑，西至小享工业园。厂区内有厂房一栋，三层，高 13.2 米，框架结构，占地 764 平方米，建筑面积 1910 平方米，于 1993 年 6 月建成，建筑产权属于东莞市万江街道谷涌股份经济联合社所有，持有《关于集体建设用地的批复》^[1]，未办理相关报建手续^[2]和无消防设计审核^[3]、消防验收^[4]。
