东莞莞城街道“10·21”一般坍塌事故 调查报告

东莞市政府事故调查组

2023年10月

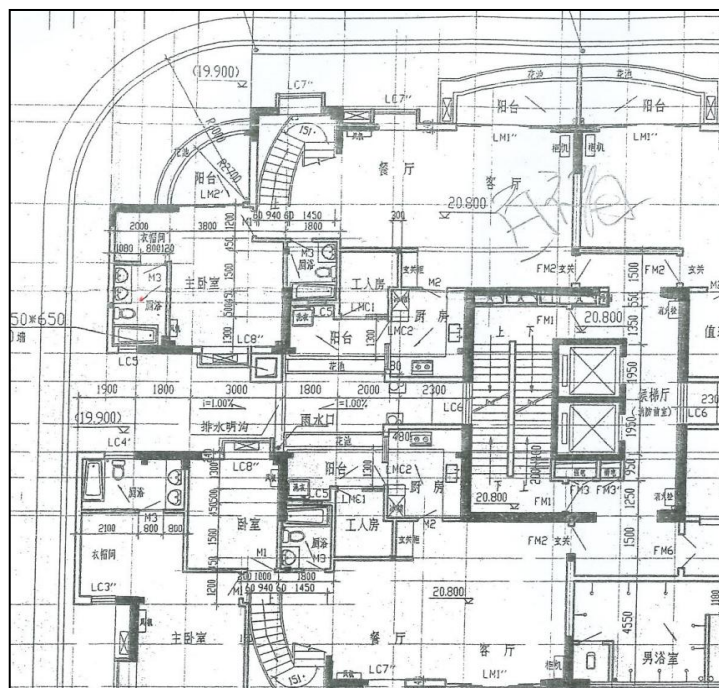
图2 原五层竣工图

(位于聚福豪苑裙楼3-3~3-4×3-K~3-L轴区间)

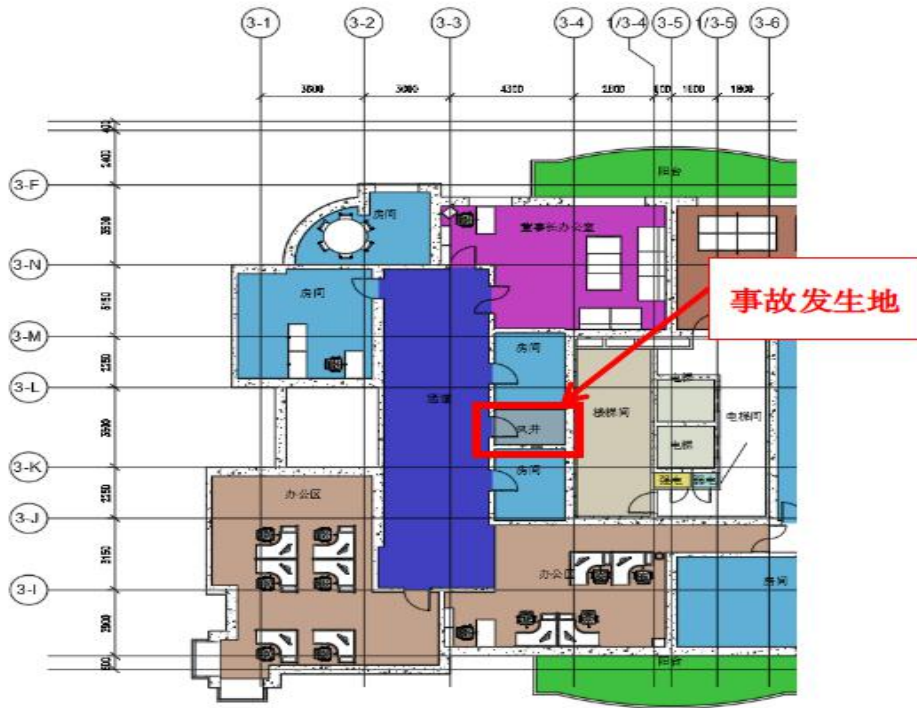
图 3 现五层会所改建区域对比图

1.项目五层相关情况。聚福豪苑百福阁五楼A，原设计为两套住宅，后合并改建为会所，其设计及施工变更均未报备，会所

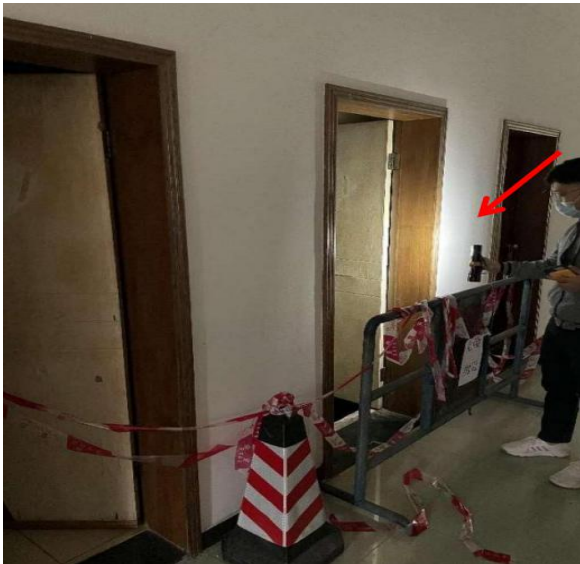
图 4 会所涉事房间外观

2022年10月21日上午，金翔物业管理处收到聚福豪苑百福阁603业主关于排污水管道堵塞的投诉。当日15时许，金翔物业经理肖四光、水电工黄安全和余钦知到百福阁5楼东莞盛华系统集成工程技术有限公司房间B(原国贸超级市场有限公司聚福豪苑分店厨房油烟治理管道封口盖板上，管道口尺寸为1.7m×0.73m，其封口盖板凸出五层原结构楼面0.6m、距坠落楼面13.3m高。该封口处原铺设建筑模板，并在上方浇筑有厚度2.5cm的素水泥砂浆)内进行排污水管道疏通作业。16时许，三人完成水管检修作业后，将空调外挂机装回房间原处时，楼板(封口盖板)突然塌陷，余钦知、黄安全跌落至到二层，造成重伤；肖四光因站在房间边缘支座处，跌落时紧急抓住旁边的窗户幸免于难。

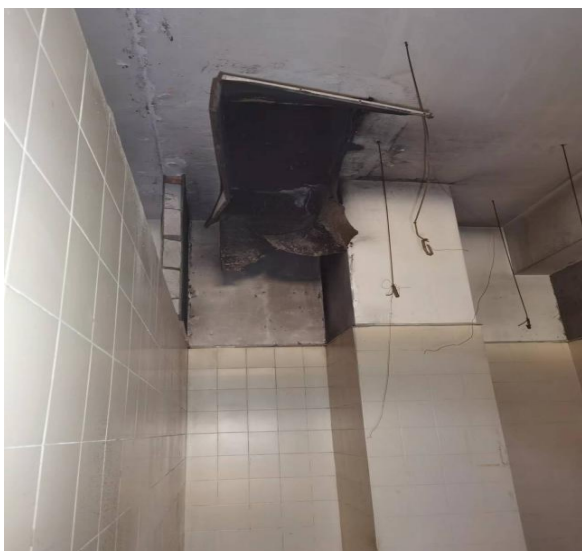
图 7 涉事油烟管道口仰视图

涉事除油烟管道口位置原为裙楼屋面，按照《建筑结构荷载规范》（GB 50009-2012），上人屋面活荷载取值为 2.0KN/m²，不上人屋面 0.5KN/m²。经现场勘查，涉事管道封口盖板由建筑模板层及素水泥砂浆层组成，建筑模板层年久腐烂，素水泥砂浆层常用于砌体砌筑、墙面抹灰及墙面瓷砖湿铺，不用于承受荷载。经综合评判，涉事盖板整体不具备上人作业的条件。三名作业人

员余钦知、黄安全及肖四光站在改建的不具备上人作业条件的厨房油烟治理管道封口盖板上面长时间作业，封口盖板粉碎坍塌是事故发生的直接原因。

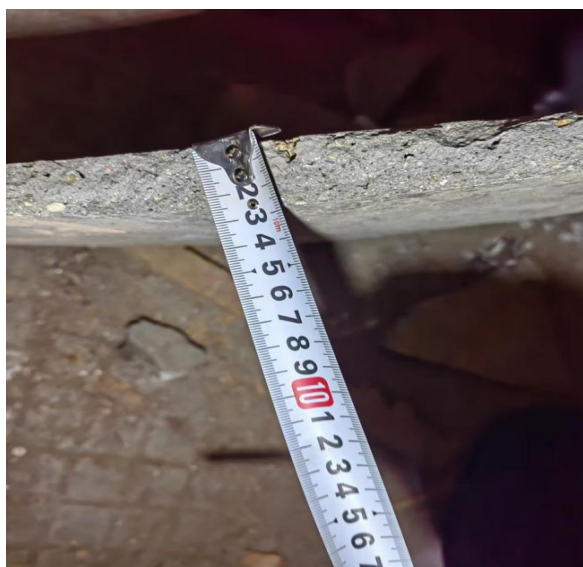
图 9 盖板水泥砂浆层断面

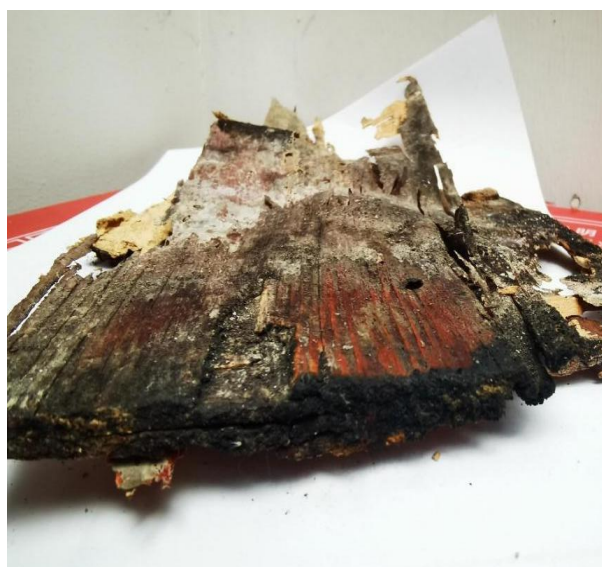
图 10 盖板底部模板残块
