东莞道滘广东强宇机电工程有限公司“8·20” 一般物体打击事故调查报告

东莞市政府事故调查组

2023年12月

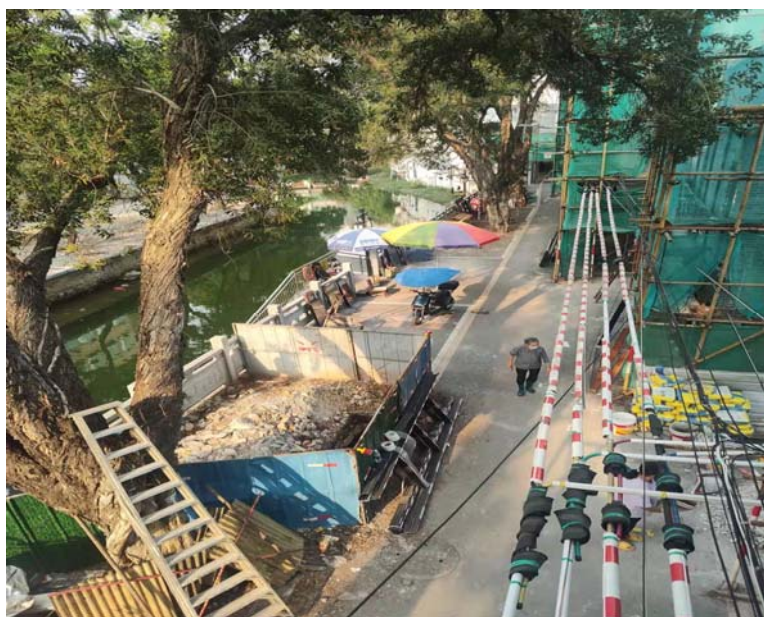
图 1 施工现场周边情况

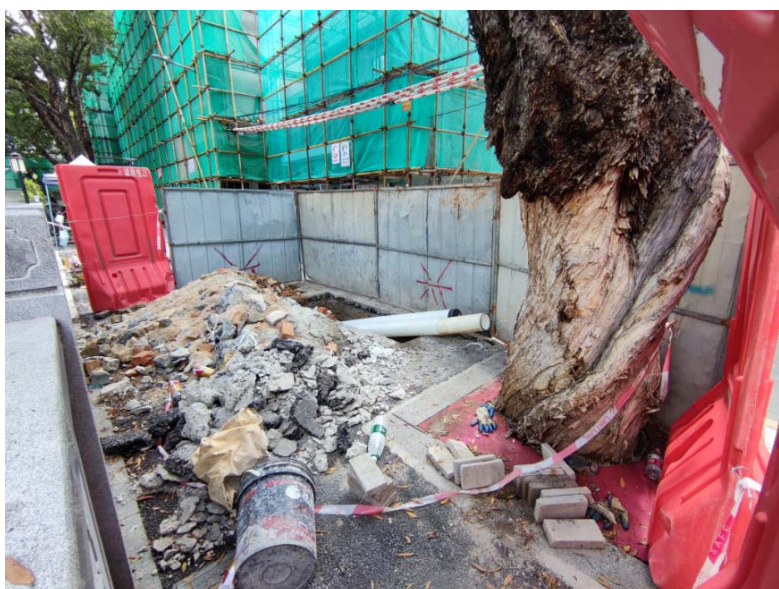
图 2 涉事施工现场

(2) 涉事管道充气接头脱落；涉事现场后面及右边有用 1.5 米高铁皮做的围栏，正前面已拆除围栏；左前方有棵大树，大树后有台手动小型发电机，涉事管道充气接头撒落在发电机前 3 米处；

(3) 现场未见设置“施工现场，注意安全”等安全警示标志。

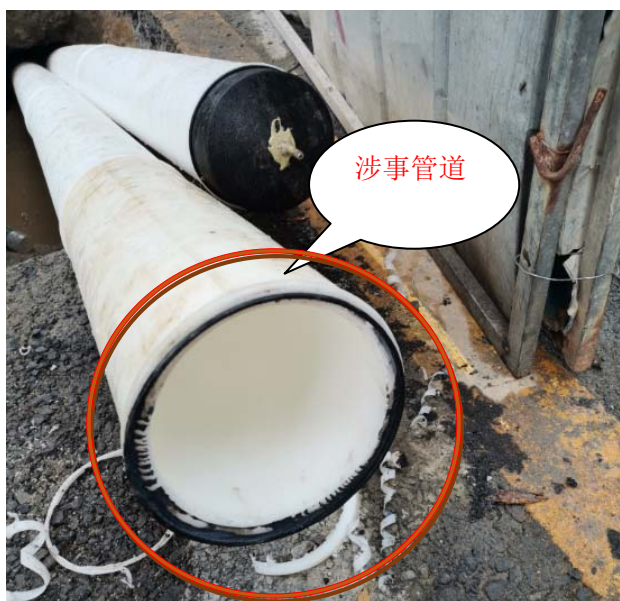
图3 涉事管道

两条管道并列排放，与地面的夹角约为 15°；管道、充气接头材质：PE；管道内壁直径：100MM。

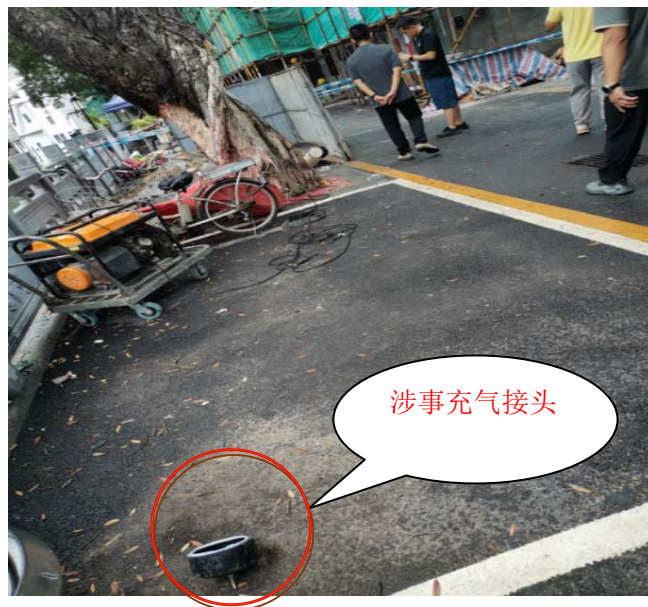
图4 涉事充气接头

由于事发现场的监控视频只能看见邓国福和欧阳娇娇倒地和被撞击的情景,未能全景监控整个事发经过,事故调查组根据现场勘查情况,专家对事故现场所作的技术鉴定,结合相关证人证言和描述的事发现场情形,推断现场施工人员未严格按照 PE 管道热熔连接操作工艺规程操作^[1],导致管道充气接头与管道焊接不良。

造成焊接不良的主要原因: 1、焊接面清理不到位; 2、焊机输出端与管件接线柱连接不牢固,产生虚接; 3、焊接后冷却时间不足。

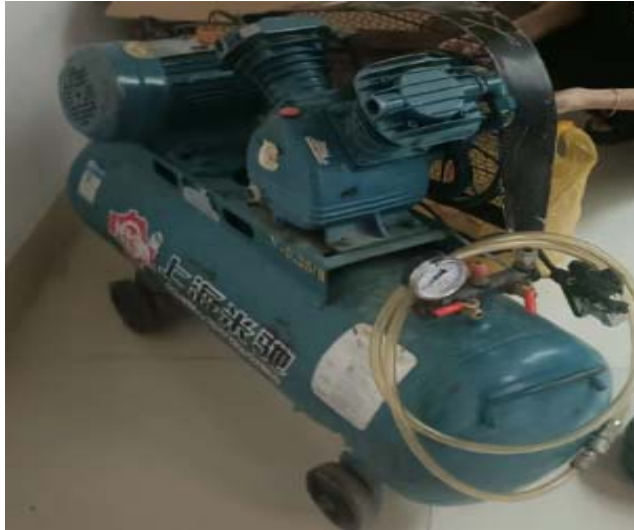
生产厂家: 上海米驰机电设备有限公司; 型号: V-0.25/8; 额定功率: 2.2KW; 额定排气压力: 0.8MPa; 气桶容量: 70L; 转速: 950r/min; 净重: 64Kg; 压力表 0-1.6MPa2.5 级, 表盘清晰但未标注正常压力范围; 有简易安全阀; 有压力控制装置。该涉事空压机不属于特种设备, 为移动式空气压缩机, 多用于施工现场。

图 5 涉事空气压缩机

(1) 涉事空压机倒在离管道正前方约 8 米处，附近地面有 2 滩血迹；

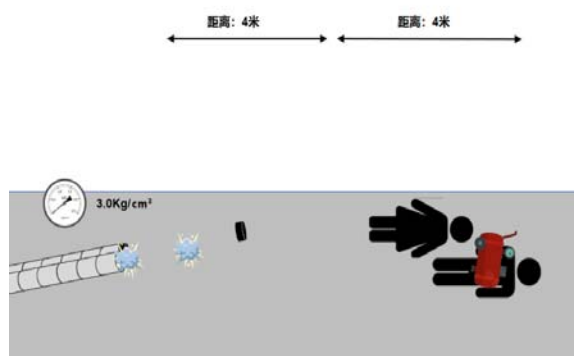
图 6 事故推断示意图

康青云、康小明擅自拆除围蔽的铁围栏南面以放置施工设备空压机^[1]，空压机对管道进行充气加压过程中，与管道焊接不良的充气接头突然脱落，造成 PE 管道内的高压气体瞬间反弹，致使空压机飞出撞击到路人（邓国福和欧阳娇娇）。
