东莞虎门东莞宁洲厂址替代电源项目“4·1” 一般高处坠落事故调查报告

东莞市政府事故调查组

2023年8月

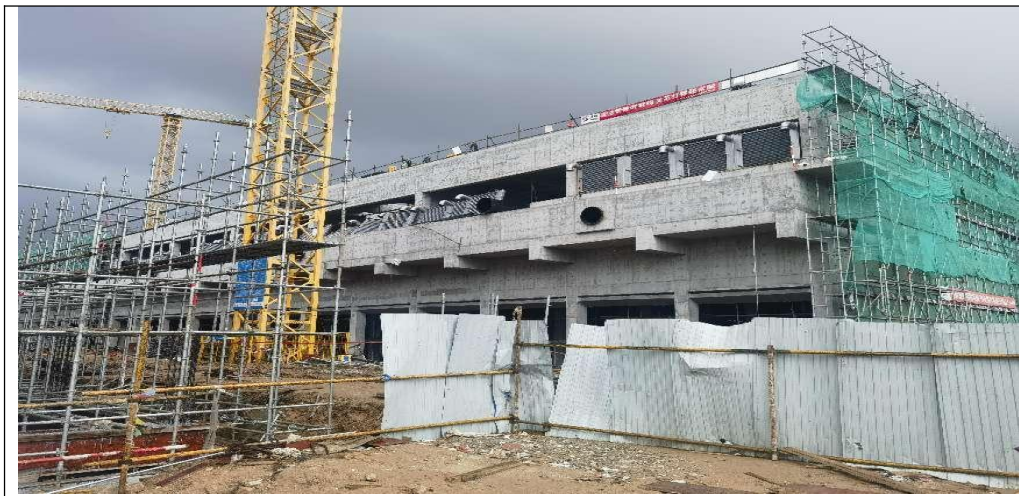
图1 涉事建筑物

1.涉事地点位于虎门镇南栅民昌路七巷9号宁洲项目建设工地内2#冷却塔设备项目，该项目土建结构设计为钢筋混凝土地下水池+地上框架结构，平面布置每台机组配套1个冷却塔（南段3塔+中段3塔+北段2塔），地下水池标高为-2.30m，地上框架结构高15.7m，自下而上分别是水池层、-0.35m层、5.3m层、7.55m层、9.1m层、10.15m层、15.7m层（如图1所示）。截至2022年3月31日，该项目已经完成南段及北段塔15.7m层浇筑（主体结构已完成90%左右，只剩封顶）。

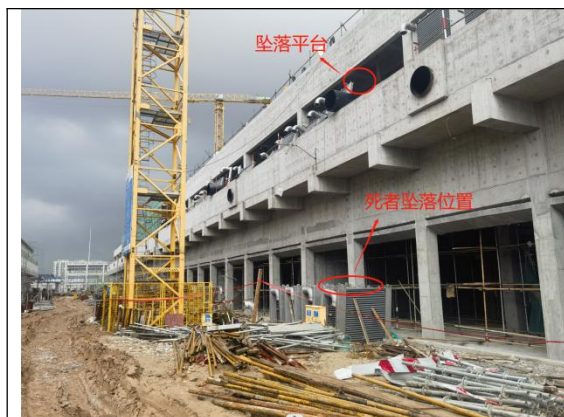
图2 赵寿应坠落位置图

2.赵寿应坠落位置为距离坠落平台约8m的待安装换热器上方（见图2），现场遗留有已坠落的换热器、断截的安全护栏及事发时穿戴在赵寿应身上的五点式安全带（见图3、4、5）。经确认，安全带完好无损，坠落的换热器横置在待安装换热器前方，手扶安

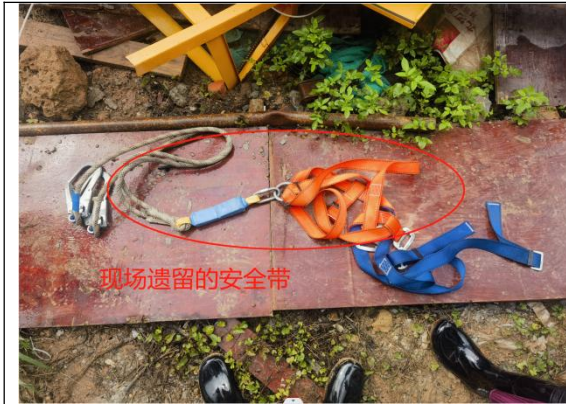
图 4 现场遗留安全带

6.经调查询问及监控证实，赵寿应作业时佩戴了安全带进行作业，但在转移至坠落平台前，将安全绳挂钩取掉后未挂至牢固可靠处^[1]。

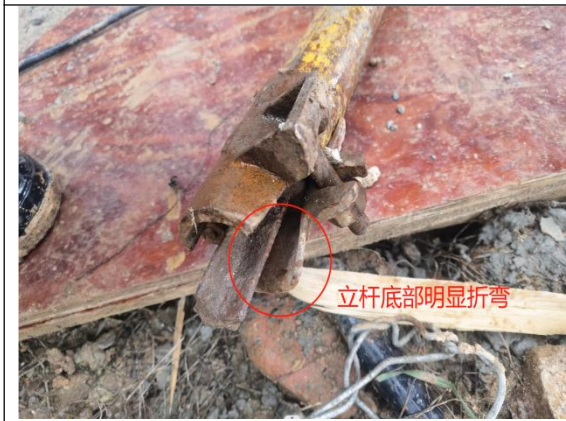
图 6 坠落立杆底部明显折弯

全绳有明显断裂痕迹，防护栏底部有明显折弯痕迹（见图6）。

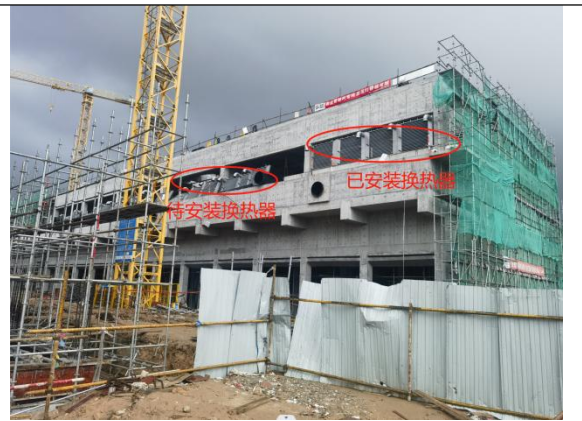
图 7 待安装换热器位置图

3.经现场勘查，坠落平台上已有四个已安装完毕的换热器，待安装的其余换热器均斜靠在坠落平台上，该换热器为镶嵌式安装方式（见图七）。

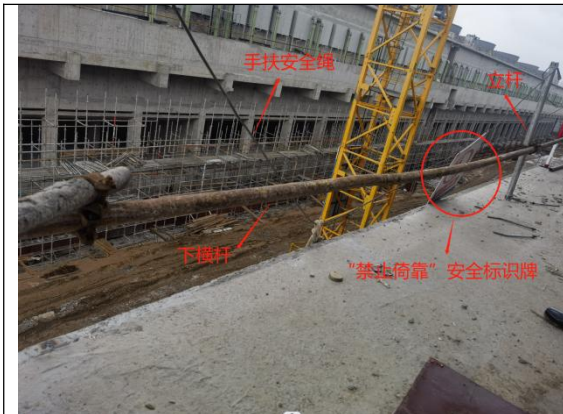
图 8 安全护栏现状图

4. 坠落平台宽度约 2m，临边设置有安全护栏，部分防护栏已掉落至底部，经过与该平台上残留的安全防护栏与坠落平台底部的安全护栏做比对发现，该安全护栏由手扶安全绳、下横杆及立柱杆构成（见图 8），下横杆距离水平面约 0.5m（见图 9），涉事地点两立柱杆之间的距离约为 7m，其中一固定立柱杆设置在循环水管道（ $\phi 1000\text{mm}$ ）底部位置，残留有明显铆钉孔，另一固定立杆设置在距离循环水管道 6m 位置（见图 10），中间未见任何固定立杆痕迹。事故现场有设置安全警示标志（见图 11）。

7.事发时的安全护栏高度不足 1.2m，安全护栏为上钢丝绳，下横杆及两固定立杆构成，两固定立杆之间的距离不符合 2m 要求^[2]。

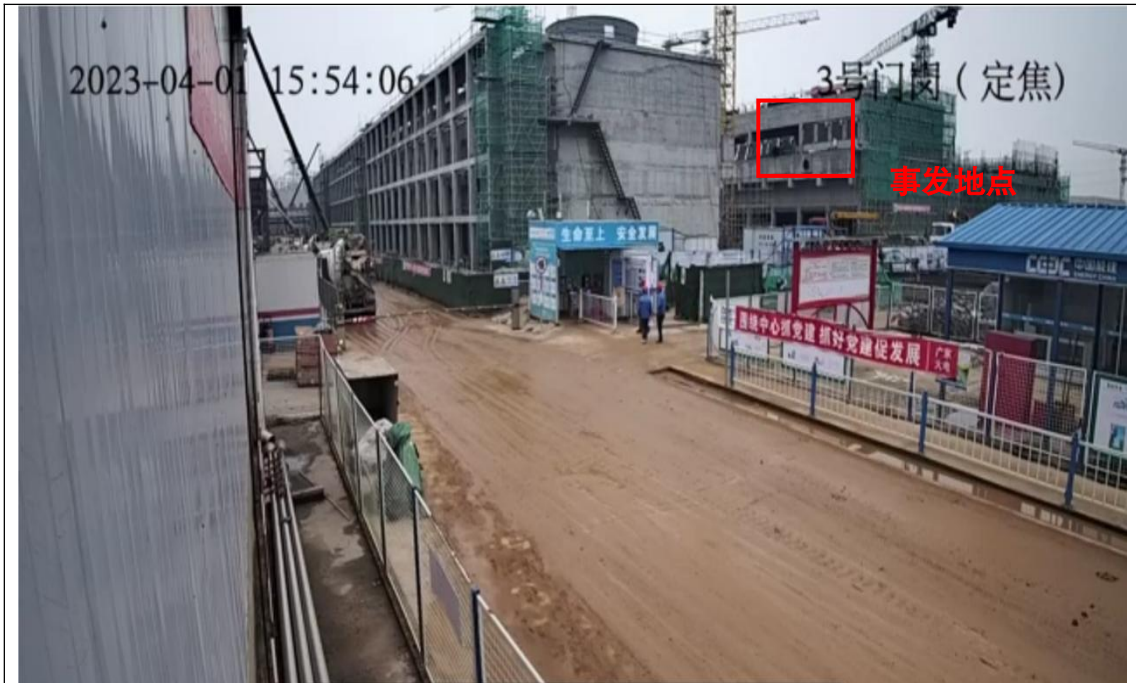
图 12 事发事故现场监控截图

5.经监控视频可知，2023年4月1日15时54分，员工冉静成从敷设在作业平台上的循环水管道（ $\phi 1000\text{mm}$ ）上面跳下至作业平台左侧，约3秒后，站在循环水管道上的赵寿应侧身蹲下，用手撑住管道跳下至作业平台右侧，距离循环水管道约100mm处放置的5#换热器随即向外侧倾倒，压向赵寿应背部，且压断水平钢丝安全绳和压倒防护栏杆后，一并发生坠落（见图12、13、14、15、16）。
