东莞中堂建晖纸业有限公司“7·22” 一般机械伤害事故调查报告

东莞市政府事故调查组

2024年1月

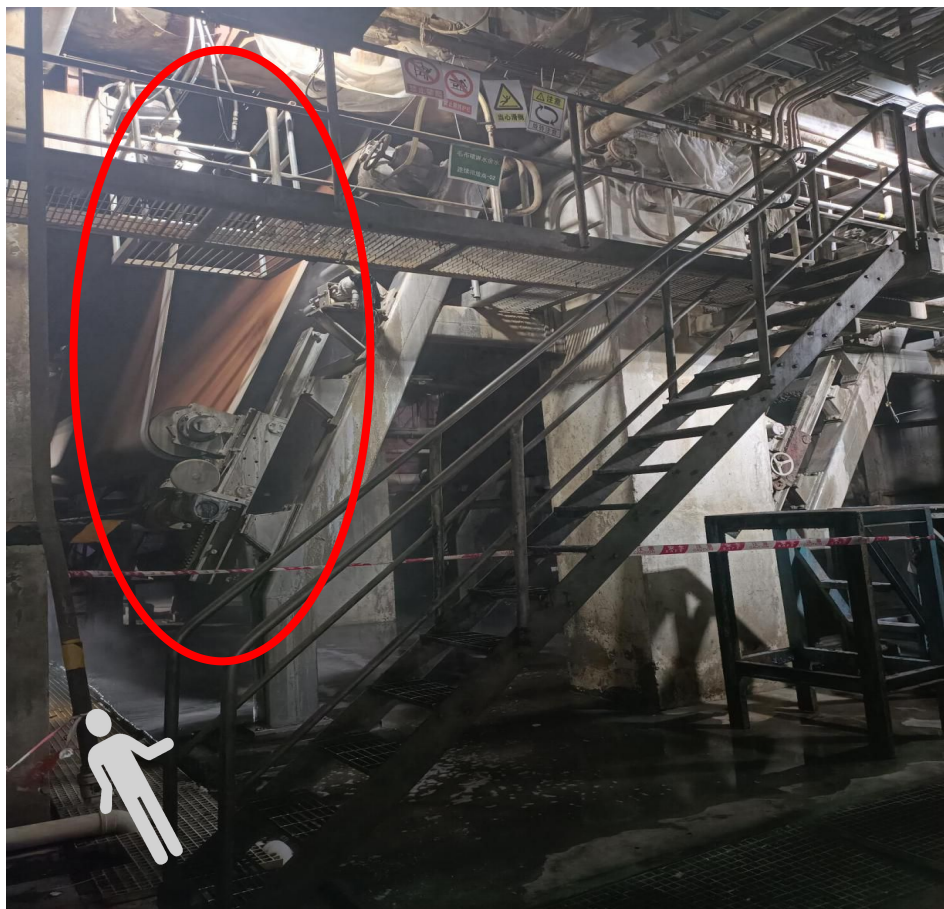
图 1 一楼压榨区域二压下及李世佐倒地位置

根据现场勘查，事故发生当时，李世佐受伤倒在造纸2科造纸机一楼压榨区域钢梯旁的地沟上，身体多部位受伤。李世佐倒地上方是二压下高速转动的毛布和张紧辊（传动部位距离地面约2.1米），旁边放置有两个钢质移动平台（高度约1.6米，距离转动部位约63厘米，停机检修使用）。一楼压榨区域有一个高约3米的巡检平台，有设置安全警示标识、踢脚板、护栏（高约1.05米），护栏外有一个方形小检修平台，未设置护栏。

1.造纸2科造纸机一楼压榨区域二压下及李世佐倒地位置（见图1）。

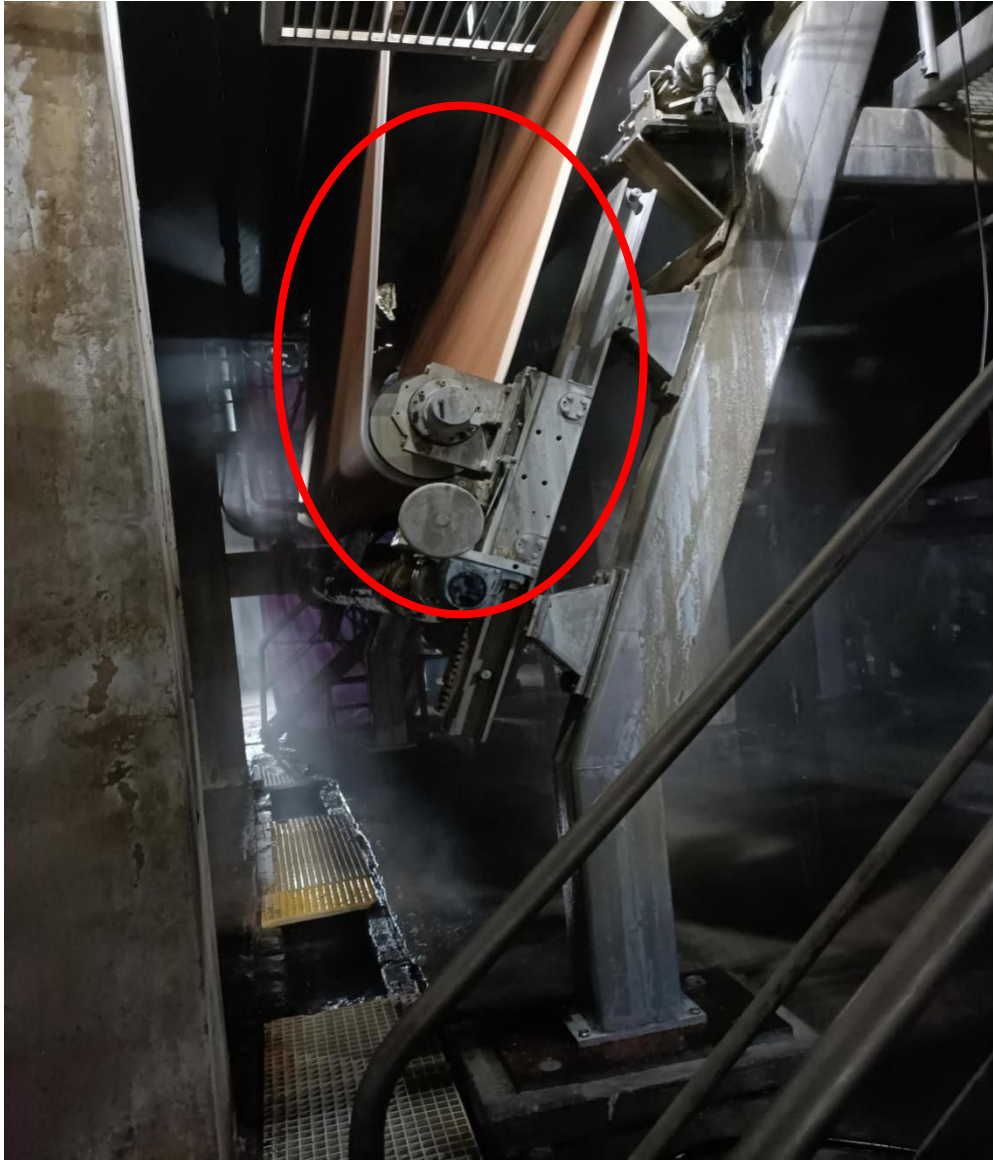
图2 二压下高速转动的毛布和张紧辊

2. 一楼压榨区域二压下高速转动的毛布和张紧辊（见图 2）。

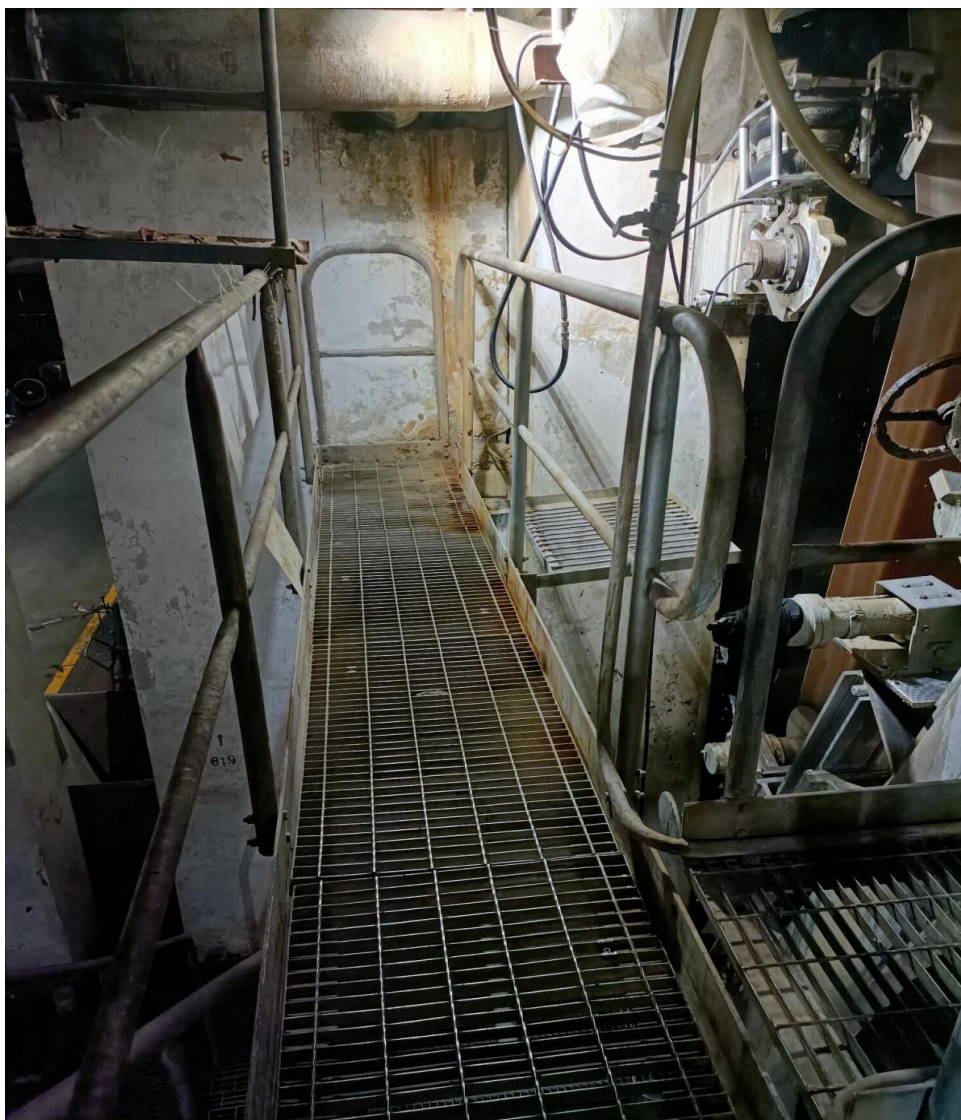
图3 一楼压榨区域巡检平台

3.一楼压榨区域巡检平台（见图3）。

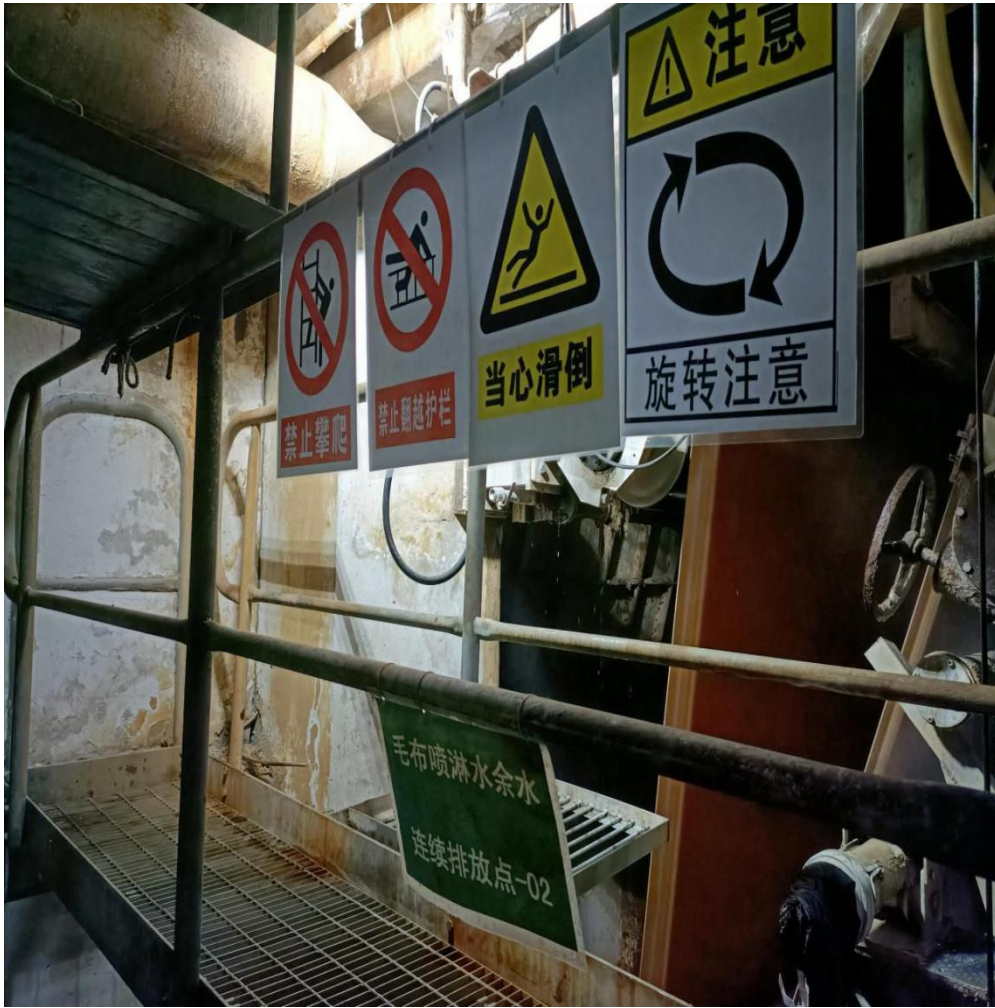
图 4 巡检平台张贴的安全警示标志

4.巡检平台安全警示标志张贴情况（见图4）。

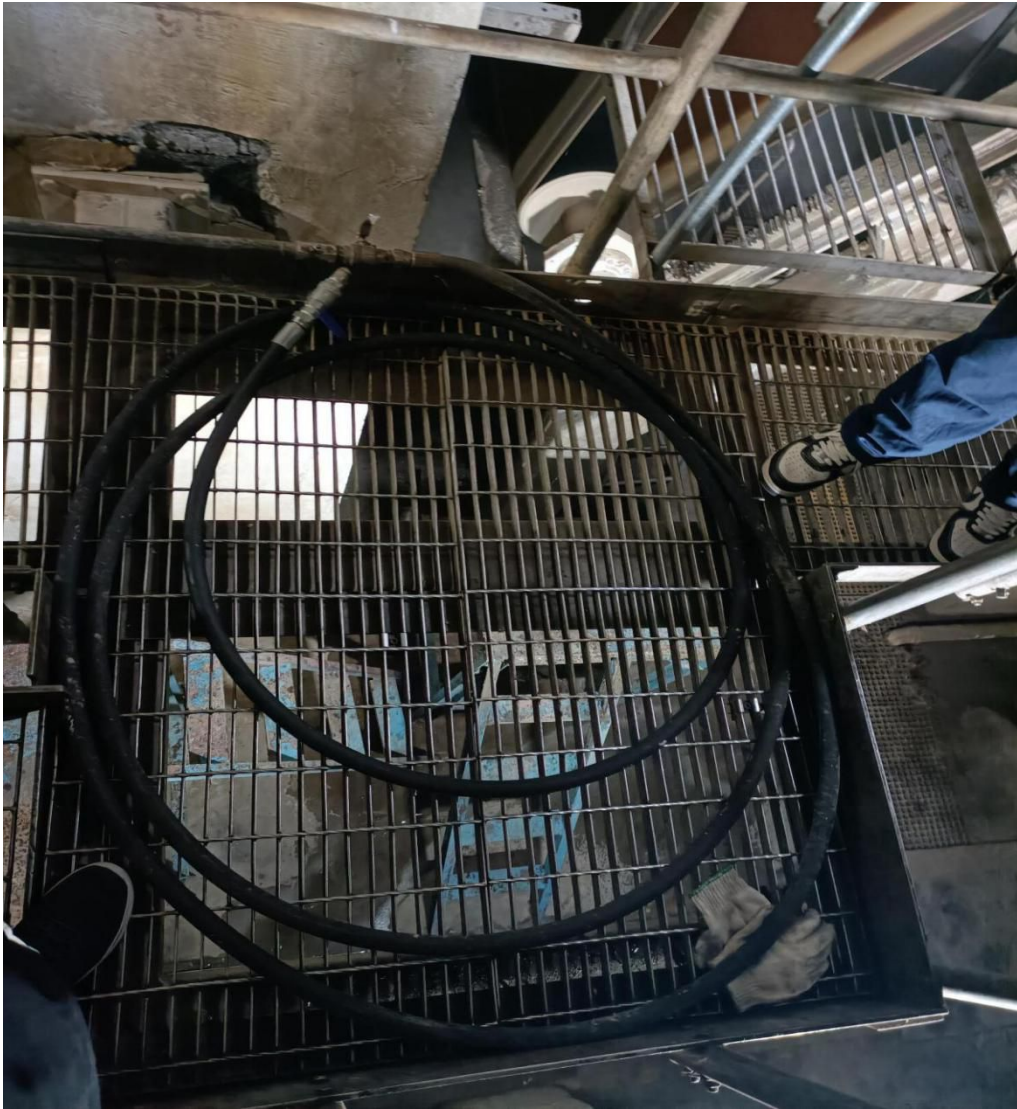
图5 巡检平台配置冲洗所用的水管

5. 一楼压榨区域巡检平台上的用于冲洗的水管（见图 5）。

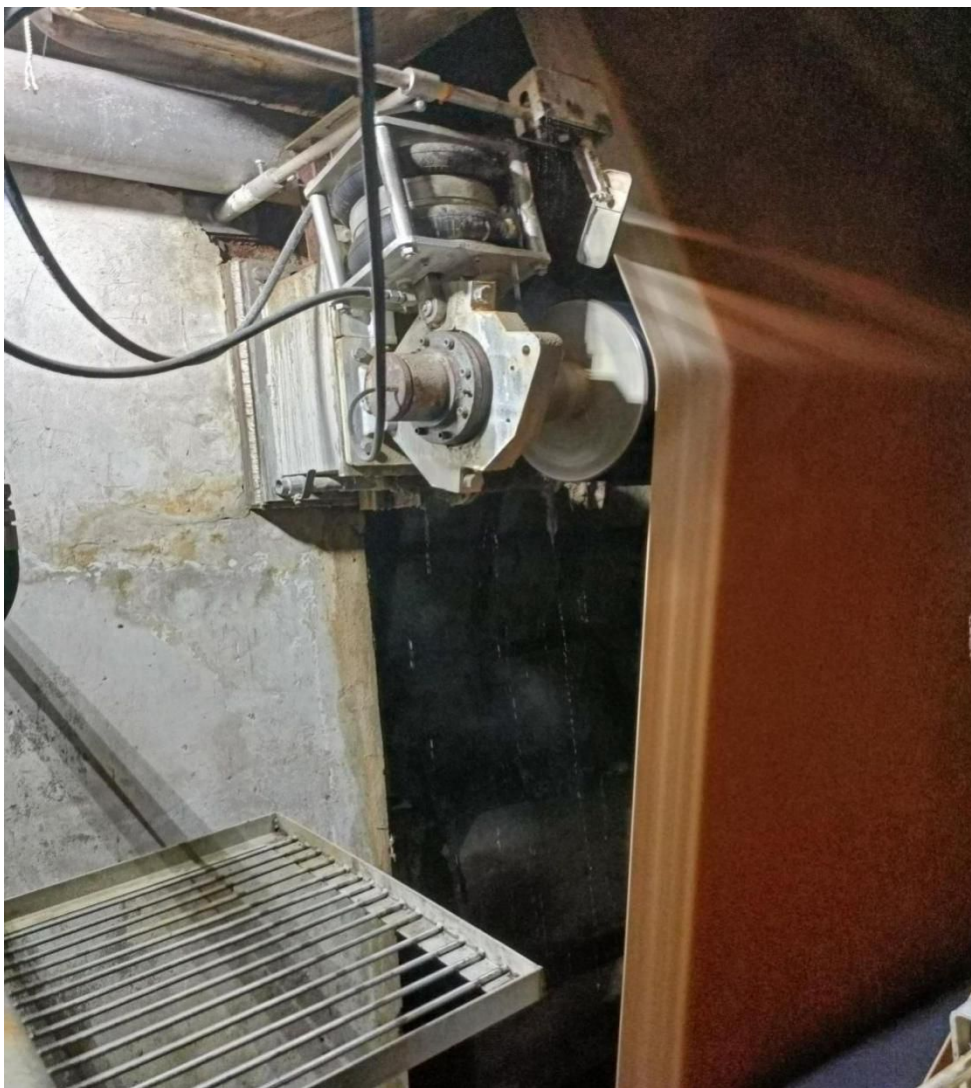
图6 巡检平台护栏外的方形小检修平台

6.一楼压榨区域巡检平台护栏外的方形小检修平台（见图6）。

2.小检修平台未设置护栏^[2]。

建晖公司未采取技术、管理措施，未及时发现并消除小检修平台未设置护栏的事故隐患^[3]。

[2] 《固定式钢梯及平台安全要求 第 3 部分：工业防护栏杆及钢平台》（GB4053.3-2009）4.1.1 规定：距下方相邻地板或地面 1.2m 及以上的平台、通道或工作面的所有敞开边缘应设置防护栏杆。

（一）建晖公司。一**要**认真辨识生产区域可能存在的安全风险，强化事故隐患排查治理，采取有效措施消除事故隐患；二**要**

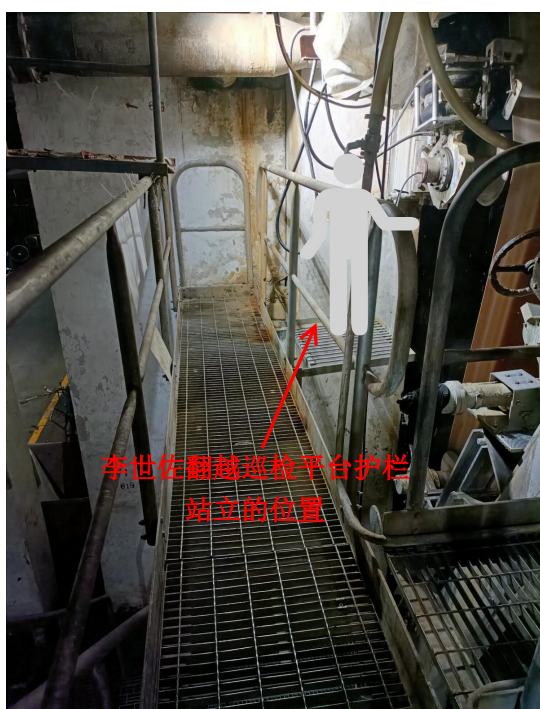
图7 李世佐站立位置

平台进行毛布冲洗作业。7时51分许，作业过程中李世佐违规翻越护栏，站在护栏外的小检修平台上进行冲洗，违规作业时被高速转动的毛布和张紧辊带入造成挤压受伤，倒在钢梯旁的地沟上。8时10分许，受伤倒地的李世佐被同班组的流送工黎永志发现（见图7、图8）。

1.李世佐忽视安全，违规翻越巡检平台的护栏^[1]，进行毛布冲洗作业被高速转动的毛布和张紧辊带入造成挤压受伤，最终导致死亡。
