东莞谢岗龙奥光电科技有限公司“12·14” 一般机械伤害事故调查报告

东莞市政府事故调查组

2026年4月

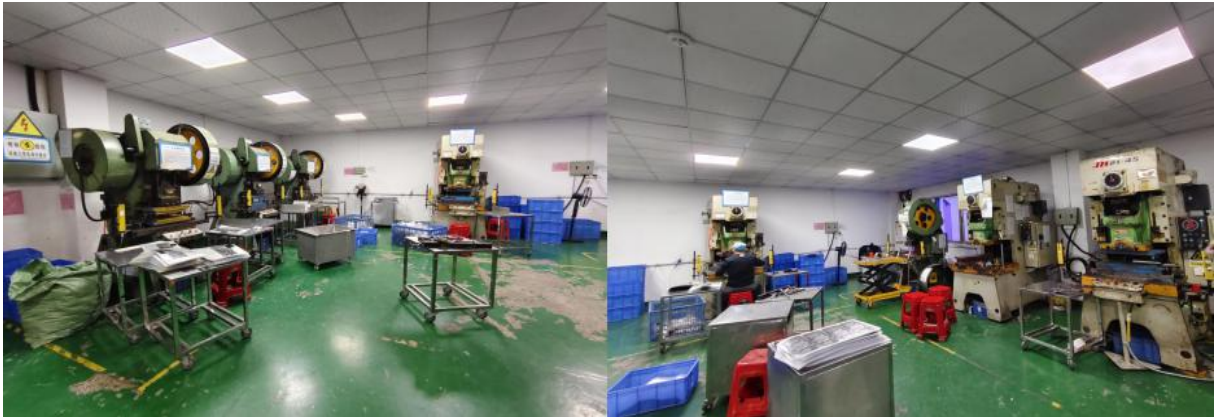
图 1 涉事冲床车间现状图

1.事故发生地点。位于龙奥光电公司一楼的冲床车间，该车间共有10台冲床设备（如图1），其中有7台25吨冲床（开式可倾压力机）和3台45吨冲床（开式固定台压力机），该车间未安装视频监控。

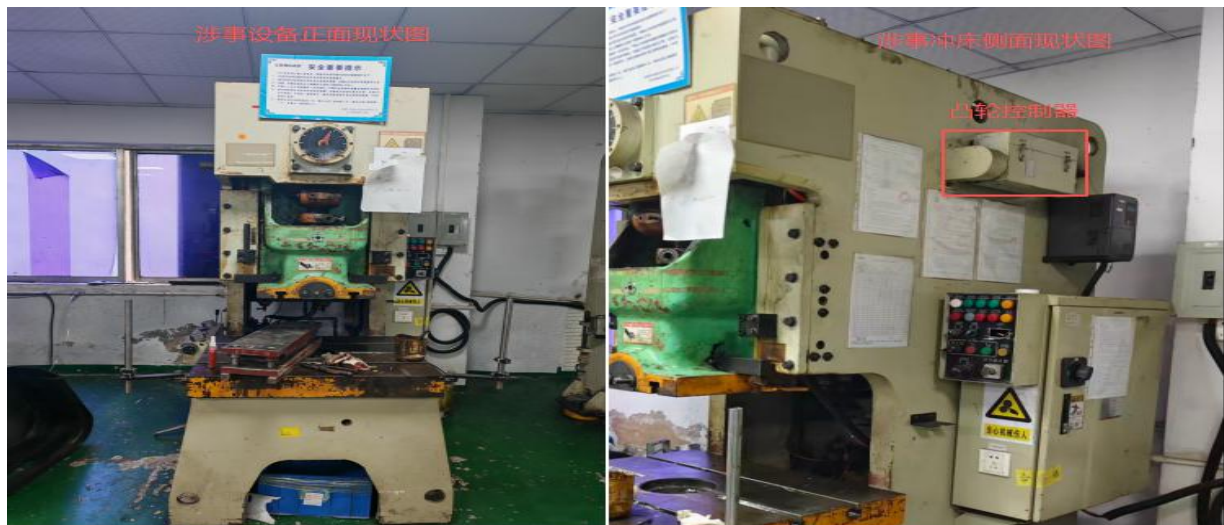
图 2 涉事冲床现状图

（1）经现场勘查发现涉事冲床电源已断电、双手操作装置被移至冲床西侧，光电保护装置、计算器、模具已拆除，工业压力表未回正（如图 2），冲床内部前铜套部件间存在缝隙^[11]（如图 3）。

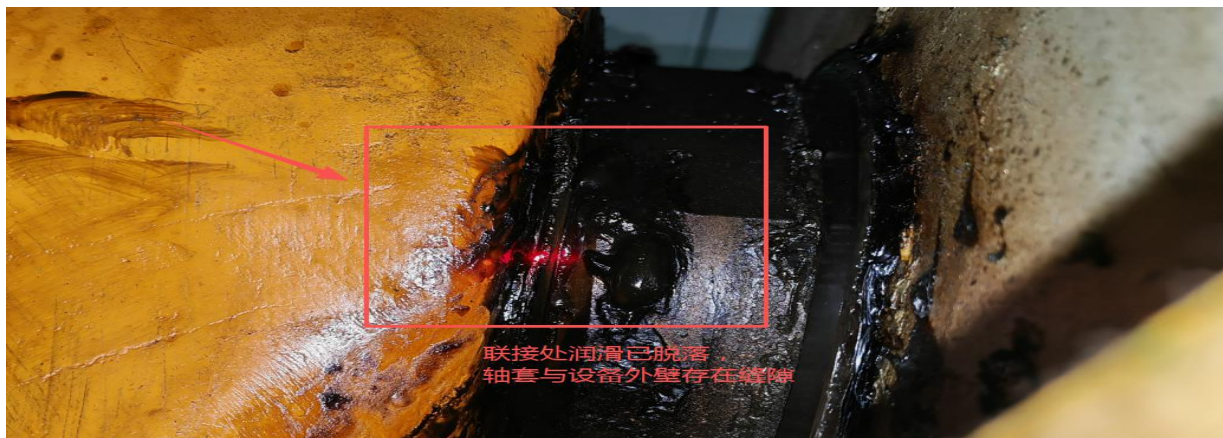
图 3 涉事冲床内部前铜套部件现状图

[11] 根据谭新明的谈话笔录陈述，2024 年 12 月 12 日，其去龙奥光电公司维修涉事冲床时，发现该冲床前铜套磨损严重，因维修前铜套的工时较长且需要重新向代强报价，谭新明跟薛四彪说明情况后，未对涉事冲床前铜套进行维修。根据薛四彪的谈话笔录陈述，谭新明未向其提及涉事冲床存在前铜套磨损严重的情况。由于事故现场无监控视频，且事发后现场已发生变动，调查组穷尽调查手段，仍无法查实涉事冲床前铜套部件间存在的缝隙，是事故发生前已存在，还是在传动轴断裂后产生。

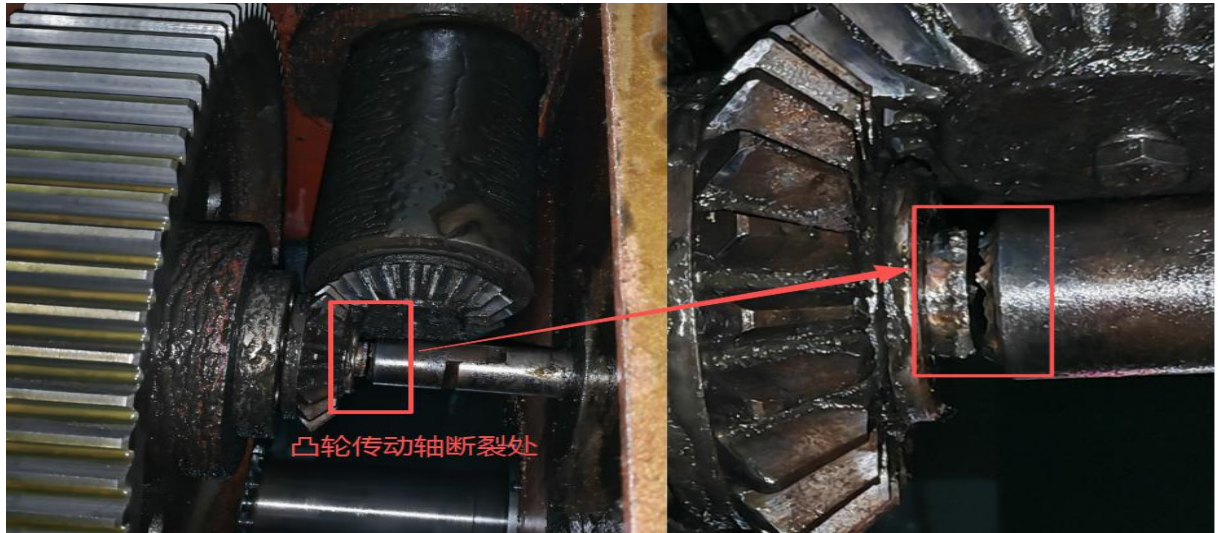
图 4 涉事冲床凸轮传动轴现状图

(2) 涉事冲床的凸轮传动轴是通过齿轮链条传动方式由凸轮控制器进行控制。凸轮传动轴发生断裂（断裂处存在焊点^[12]），未与曲轴牢固连接^[13]（如图 4），凸轮控制器失效，超程检测装置^[14]未能发出停机信号并阻止冲床启动新的行程，引发涉事冲床

[12] 事故调查组穷尽调查手段，未能查清断裂处焊点是谭新明维修前已形成或是谭新明维修时焊接。

[13] 《机械压力机安全技术要求》（GB 27607-2011）5.4.2.5：凸轮和相关的超程监控开关、单次行程停止功能和抑制功能应相互关联，确保凸轮之间和开关之间的相对位置保持不变。但对变速压力机，单次行程停止功能开关可以独立调节。所有凸轮应与曲轴牢固连接，所有凸轮和相应开关应安装在护罩内。

涉事冲床凸轮传动轴发生断裂，致使超程检测装置失效，引发冲床连续冲压。

涉事生产经营单位要严格落实安全生产主体责任，健全全员安全生产责任制，明确各岗位安全职责及考核标准。加强对冲压等机械设备的安全管理，聘请或委托专业人员对设备进行定期保养、维修和检测、检查，严禁设备带故障运行；强化机械设备安全性能、风险危害方面的教育培训，提升员工安全操作技能和风险防范意识。开展安全风险辨识与分级管控，建立安全生产隐患排查治理台账，明确排查频次及责任人，实行隐患闭环管理，从源头杜绝事故的发生。

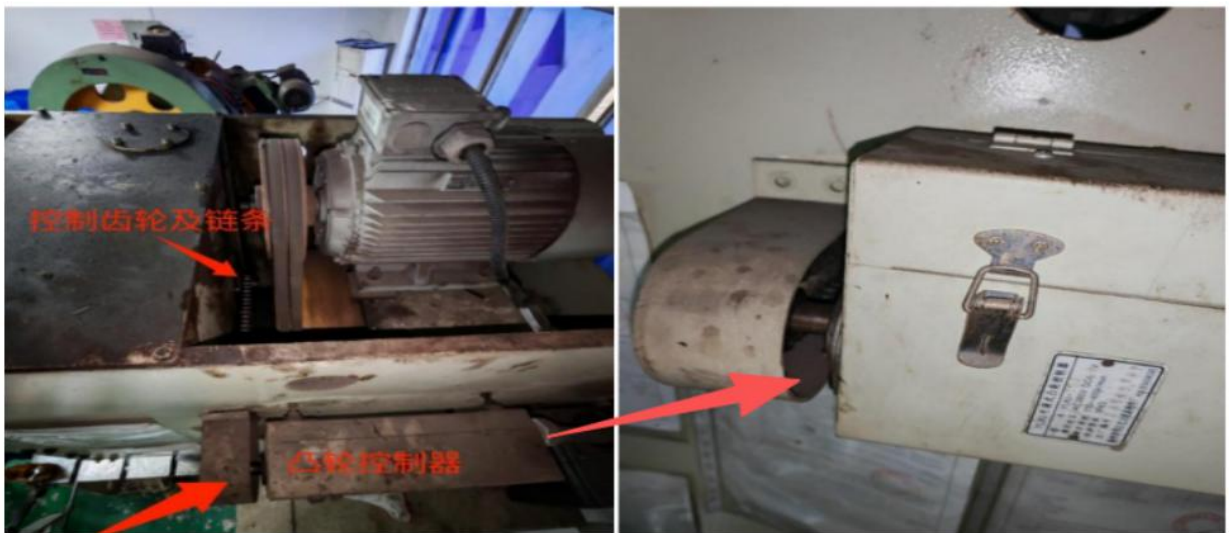
图 5 涉事冲床凸轮控制器现状图

连续冲压（如图 5、图 6）。

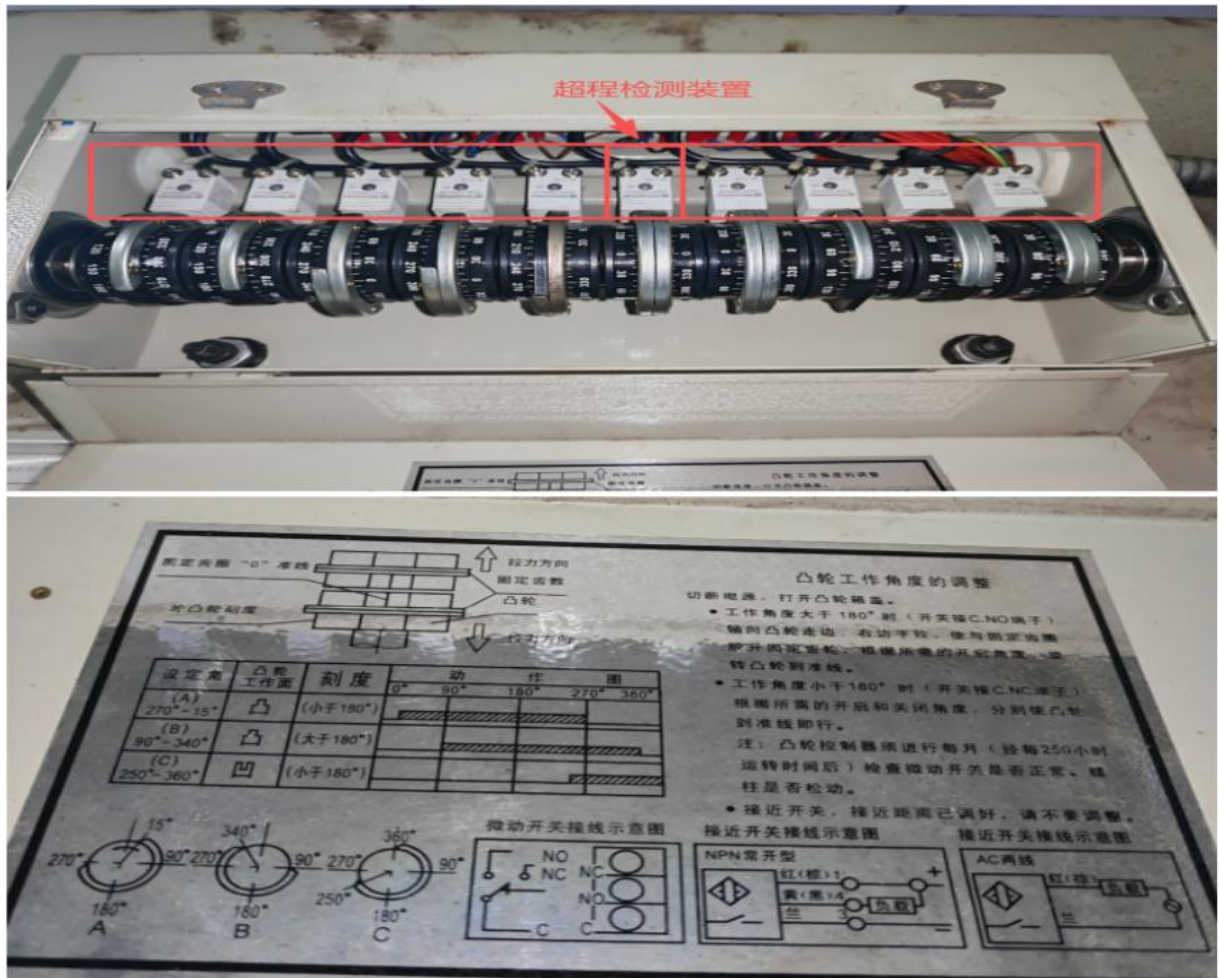
图6 涉事冲床超程检测装置现状图

[14] 《机械压力机安全技术要求》（GB 27607-2011）5.4.2.4：超程检测应满足下述要求：

a) 配备 5.4.1.4 列出的防护装置的手动送料压力机应安装超程检测装置，检测是否超出了规定的停机位置。如果

超程 15°，应立即发出停机信号，并阻止启动新的行程；

c) 如果超程监控装置的凸轮由曲轴间接驱动时（如：通过凸轮和曲轴之间的链条驱动），应对间接驱动进行监控，如果出现故障，应立即发出停机信号，并阻止启动新的行程。
