东莞大朗朗逸再生资源有限公司“12·15” 一般机械伤害事故调查报告

东莞市政府事故调查组

2026年4月

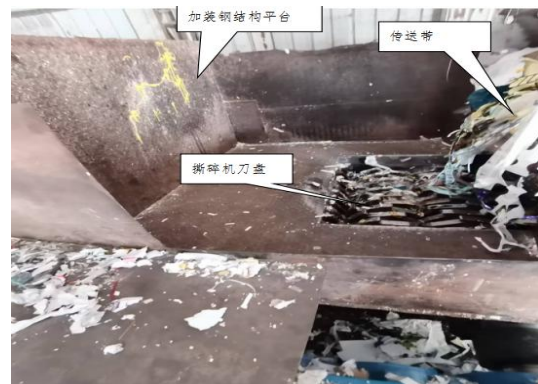
图8 受料平台与受料仓

3.购买改造情况。2023 年 12 月底，刘成向二手设备销售商朱义^[7]以 115000 元的价格购买涉事设备，双方未签订购买合同。2024 年 1 月 10 日涉事设备到货后，刘成组织员工在撕碎机受料仓位置使用钢板焊接一个长 2.83m、宽 1.59m、侧面高 1.25m，正面由防护栏^[8]组成的钢结构平台（以下简称受料平台），防止物料撒落；采用 3 条物料传送带配套使用（其中一条长的从地面连接受料平台、一条短的连接出料口、一条长的与短的相连用作转向），加装遥控器，便于在远程控制撕碎机正反转启动、停止和物料传送带运行。

[8] 2025 年 11 月 22 日更换减速箱拆除防护栏后未重新安装。

2.朗逸公司在2025年11月22日组织更换撕碎机减速箱时，作业人员拆除了受料平台防护栏后未重新安装，不符合《固定式钢梯及平台安全要求 第3部分：工业防护栏杆及钢平台》（GB 4053.3-2009）第4.1.2条^[12]的要求。

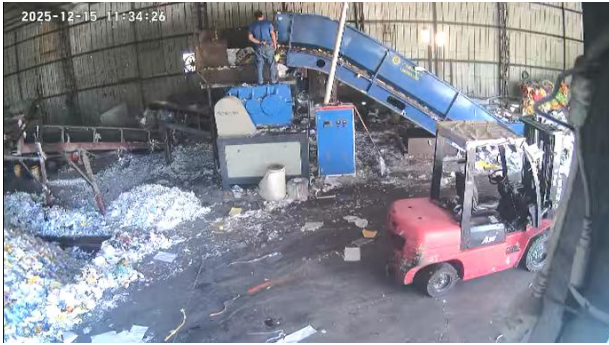
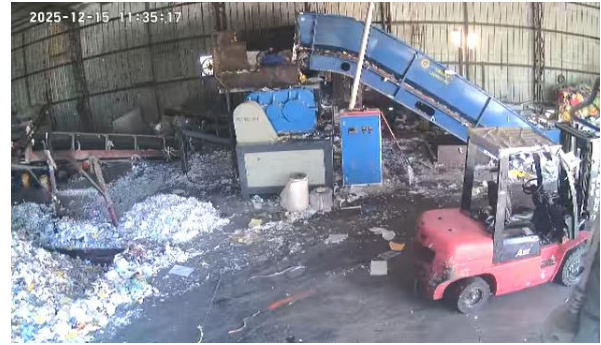
图9 事故发生时监控录像截图

11时许，赵坚操作打包机将前期撕碎的废纸压缩捆绑后，驾驶叉车离开撕碎车间，王刚接替驾驶叉车将废纸推送到物料传送带并遥控撕碎机作业。11时29分52秒，撕碎机出现异常工况，受料仓刀盘未能咬合撕碎废纸，王刚停止进料的物料传送带，携带遥控器在撕碎机未停机的状态下，攀爬进入受料平台徒手处理。31分13秒，处理完毕，王刚继续驾驶叉车将废纸推送到物料传送带。11时32分19秒，王刚再次发现撕碎机仍然未能咬合撕碎废纸，遂在未停机的情况下进入受料平台，用手拉扯、用脚踩蹬受料口废纸卷，随后站在减速机上观察是否正常。34分58秒，王刚再次进

入受料平台，用手拉扯、用脚踩蹬受料仓废纸卷。35分14秒，王刚被撕碎机刀盘咬合到肢体，遂发出求救声。35分32秒，呼喊声停止，王刚从撕碎机受料仓消失。11时35分45秒，隔壁公司员工檀耀慧^[9]听到喊声过来，与其他现场人员立即按下撕碎机急停键，寻找王刚，发现有血肉粘在废纸上，推断王刚被卷入撕碎机，马上联系刘成和梁冰，梁冰随即拨打110、119、120电话。

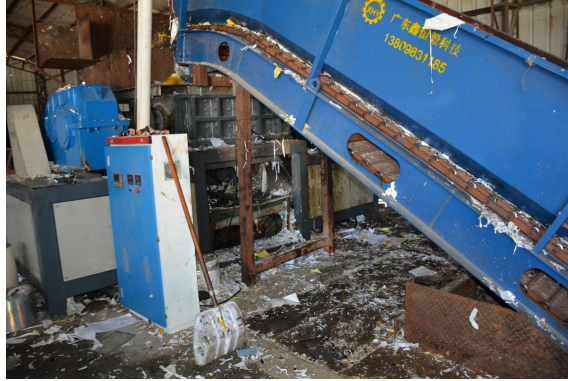
图11 撕碎机现场照片

1.朗逸公司撕碎车间撕碎机受料仓刀盘、碎纸堆均有血肉残留，死者尸块集中掉落在撕碎机出料口位置，肢体难以辨认，衣物成条状。

2.撕碎机及周边未见安全警示标志，未张贴安全操作规程。

3.撕碎机正前方放置有两卷高低不一的废纸卷，用于攀爬登上受料平台。

王刚安全意识淡薄，在撕碎机运行中，冒险进入安全防护装置缺失的受料平台处理异常工况，用脚踩踏受料仓表面的废纸卷时不慎被撕碎机刀盘咬合到肢体卷入撕碎机死亡。
